INFORME DE SUPERVISIÓN

CONTRATO 2671 DE 2023

SUPERVISIÓN COMPONENTE TECNOLÓGICO Y DE COMUNICACIONES

MES INFORME: DICIEMBRE DE 2025

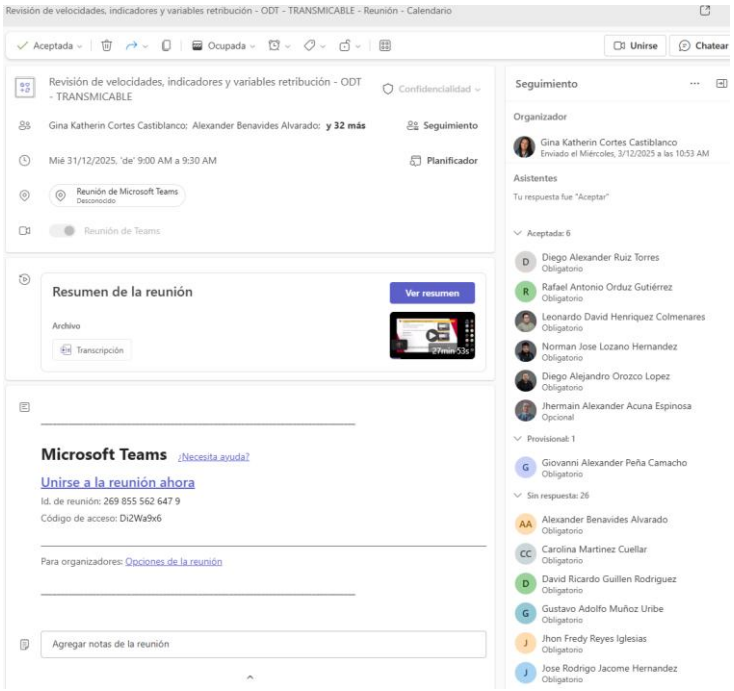
Fuente: TRANSMILENIO S.A - Imagen 1. Bitácora CCO

- La Dirección de TIC validó que el registro de datos en los módulos del Centro de Control Operacional – CCO sea habilitado y almacenado bajo el periodo del mes de Diciembre 2025.
- La Dirección de TIC revisó la disponibilidad de la plataforma https://TransMiCable.meliusid.app/
- La Dirección de TIC está apoyando la validación y resolución de las novedades operativas del componente tecnológico para el mes de Diciembre 2025, garantizando la correcta operación del sistema CCO.
- La Dirección de TIC realiza el acompañamiento al equipo técnico de la Rolita, en el marco del

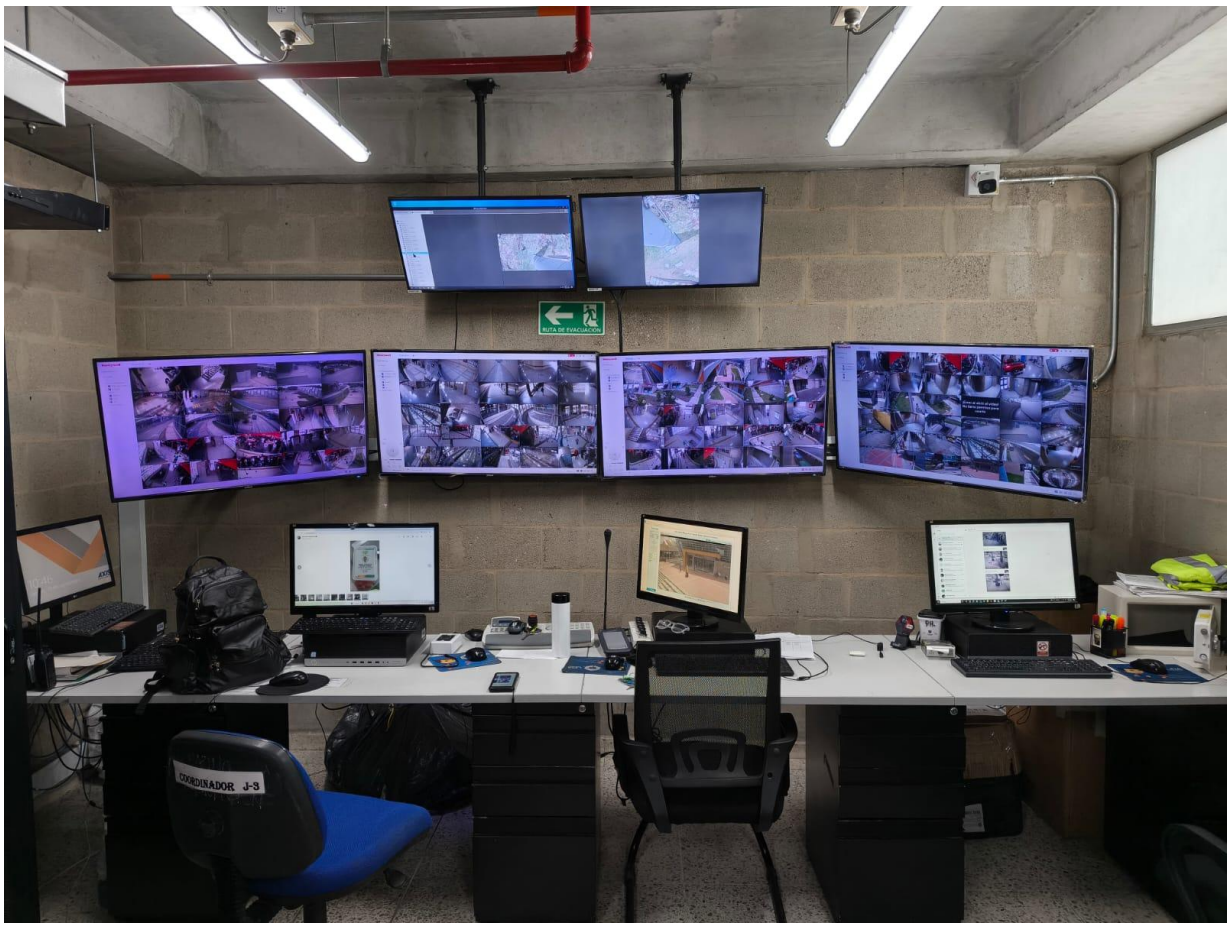
Fuente: TRANSMILENIO S.A - Imagen 4 Reportes GMAO (Gestión de mantenimiento asistido por ordenador)

- La Dirección de TIC avanzó con la revisión operativa de los elementos listados en los Anexos 1, 3 y 4 en relación y bajo administración de la ODT (La Rolita) y que hacen parte de la supervisión y lineamientos de la Dirección TIC componente Tecnológico.

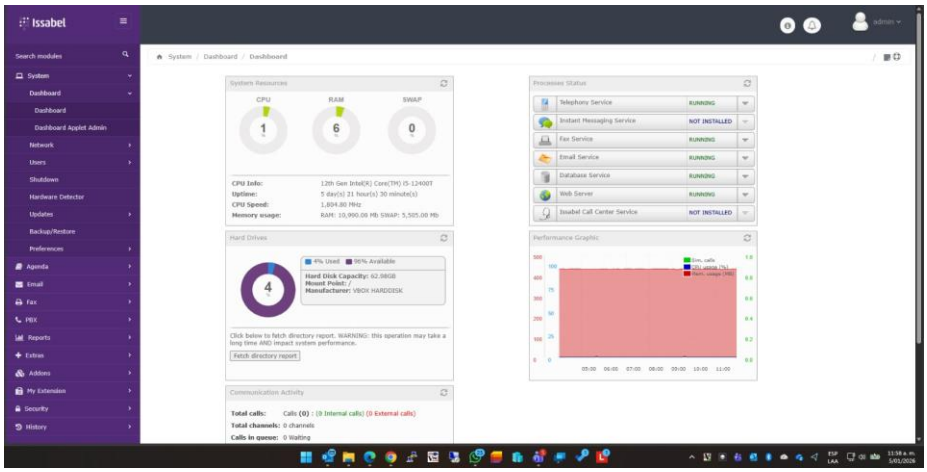
Fuente: TRANSMILENIO S.A - Imagen 5 Sistema CCTV y VMS (Sistema de administración de video)

video), conexión de cámaras CCTV (Circuito cerrado de televisión) el correcto almacenamiento de Videos en los equipos de storage (Almacenamiento), al igual que el registro en base de datos tarjetas de acceso módulo lectoras dispuestos en el cuarto de datos del portal Tunal y la visualización en los equipos dispuestos por el área de seguridad de la Operadora Distrital.

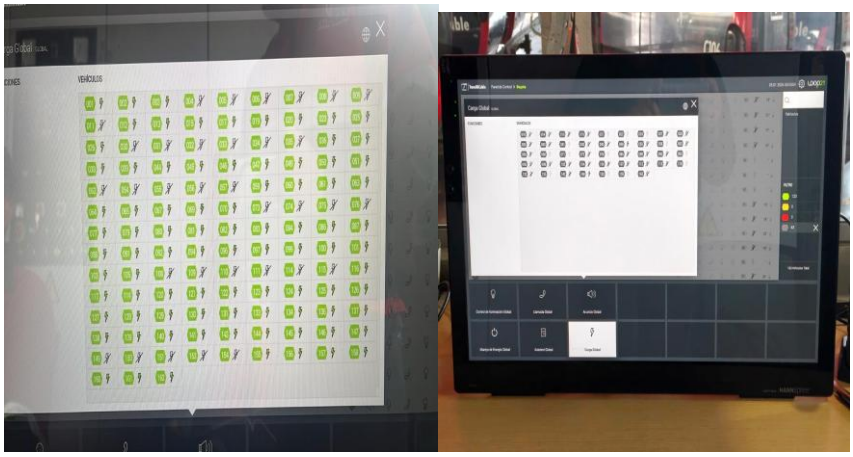
Fuente: TTRANSMILENIO S.A. - Imagen 7 Validación Operacional Cabinas-Loop21

- ✓ **PLAZO DE CURA: (Revisión 37 Cabinas) Operadora Distrital**

- Cabinas recibidas por la ODT 34 sin Novedad
  - Cabinas # 24,71,78,102,132,135 instaladas las nuevas tarjetas MCCU (En proceso intervención de Austria para sincronizar cabinas con sistema LOOP21)
  - La dirección de TIC realizó juntamente con la Dirección de BRT la validación operativa de Cabinas con el propósito de acompañar las actividades de mantenimiento y soporte del Doppelmayr

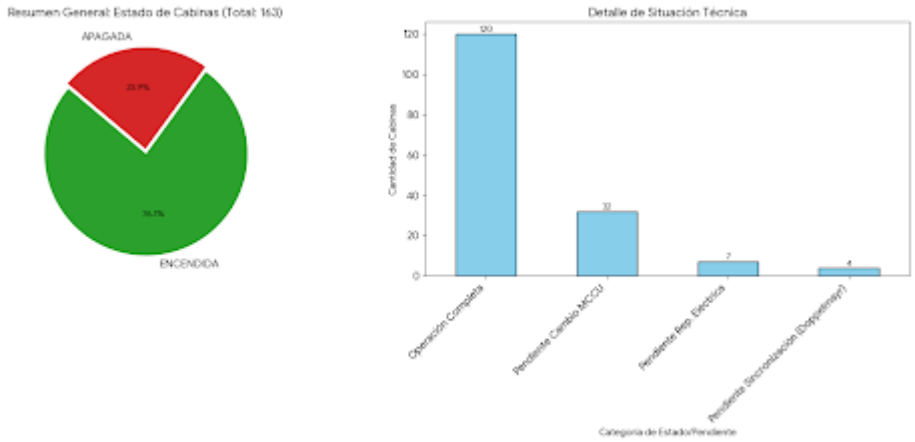
Fuente: TRANSMILENIO S.A - Grafica 1 resumen acciones estado cabinas Sistema Tecnológico LOOP21

La dirección de TIC adelanto la verificación y actualización dele estados de las 163 cabinas del sistema TransMiCable la cual se describe a continuación

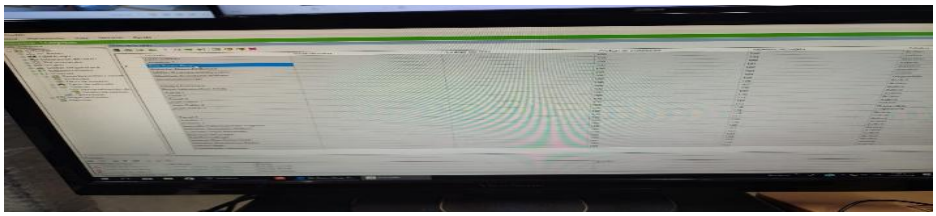
Fuente: TRANSMILENIO S.A - Imagen 8 Cronograma de intervención cabinas cambio repuestos LOOP21

Cabina	Fecha/ Semanas								Estac	Observación	Tareas	Estado
OCT / NOV	1	2	3	4	5	6	7	8				
C-003									M	Falla AP	Reconfiguración AP	✓
C-035									M	Falla AP	Reconfiguración AP	✓
C-042									M	Falla AP	Reconfiguración AP	✓
C-057									M	Falla AP	Reconfiguración AP	✓
C-132									M	Falla de AP	Reconfiguración AP	✓
C-163									M	Falla de AP	Reconfiguración AP	✓
C-033									M	Cabina apagada, se enciende y funciona	Soporte doppelmayr AU	✓
C-073									M	Enciende, pero no responden los perifericos	Soporte doppelmayr AU	✓
C-083									M	Enciende, pero no responden los perifericos	Soporte doppelmayr AU	✓
C-087									M	cabina enciende pero no responden los perifericos	Soporte doppelmayr AU	✓
C-098									M	cabina enciende pero no responden los perifericos	Soporte doppelmayr AU	✓
C-104									M	Server	Soporte doppelmayr AU	✓
C-021									M	mccu no enciende	PTE Llegada de MCCU	
C-022									M	mccu no enciende	PTE Llegada de MCCU

C-024									M	cabina apgada, enciende, pero no responden los perifericos	PTE Llegada de MCCU	
C-041									M	Falla de MCCU	PTE Llegada de MCCU	
C-058									M	Falla de MCCU	PTE Llegada de MCCU	
C-068									M	Falla de MCCU	PTE Llegada de MCCU	
C-071									M	Enciende, pero no responden los perifericos	PTE Llegada de MCCU	
C-078									M	Enciende, pero no responden los perifericos	PTE Llegada de MCCU	
C-093									M	Falla de MCCU	PTE Llegada de MCCU	
C-107									M	Enciende, pero no responden los perifericos	PTE Llegada de MCCU	
C-113									M	Enciende, pero no responden los perifericos	PTE Llegada de MCCU	
C-118									M	Enciende, pero no responden los perifericos	PTE Llegada de MCCU	
C-135									M	Enciende, pero no responden los perifericos	PTE Llegada de MCCU	
C-152									M	Enciende MCCU, pero no responde los perifericos	PTE Llegada de MCCU	
C-159									M	Enciende MCCU, pero no responde los perifericos	PTE Llegada de MCCU

- La dirección de TIC ha ejecutado la supervisión a y acompañamiento al equipo ODT y Dopplemayrs bajo las tareas de cambio de partes y pruebas funcionales en cabinas con el fin avanzar en al disponibilidad de equipamiento de cabinas.
- La Dirección de TIC adelantó la verificación de los equipamientos de equipos de video y audio en el auditorio de la estación Paraíso.
- Se ejecutó la validación de las actas de estado operacional de las herramientas y equipos tecnológicos, telefónica, radios, CCTV en el componente TransMiCable del Sistema, estaciones y cabinas.

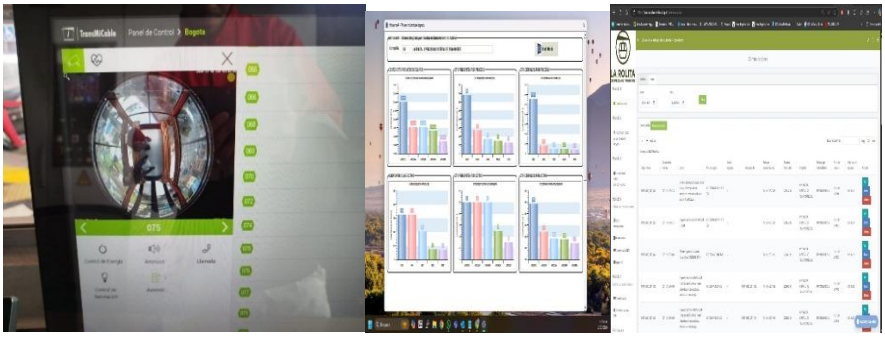
Fuente: TRANSMILENIO S.A - Imagen 10 Validación canales de comunicación ETB

- La dirección de TIC realizó conjuntamente con el equipo TIC -ODT el recorrido de validación de elementos en estaciones del sistema, cuartos de equipos, CCTV, cuartos de comunicaciones, sistemas informáticos, donde se evidencia la disponibilidad del componente tecnológico y el desarrollo de actividades de Operación y Mantenimiento a cargo del Operador.
- La Dirección de TIC validó la operación y la disponibilidad del componente tecnológico (Canales de datos, Audio, Video, y sistemas Informáticos del portal tunal y las estaciones de operación (Tunal, Juan Pablo, Paraíso y mirador) del sistema TransMiCable.
- La Dirección de TIC, revisó la implementación de los canales de comunicaciones de datos e internet por parte de la ODT.

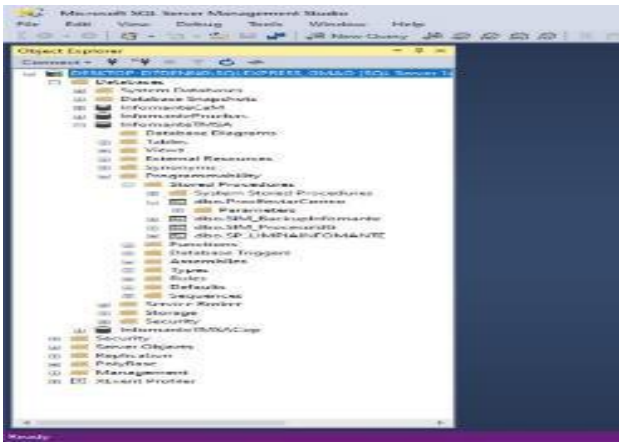
Fuente: TRANSMILENIO S.A. - Imagen 12 Plataforma GMAO

- La Dirección de TIC validó la disponibilidad y acceso GMAO por parte del equipo supervisor de TMSA.
- La Dirección de TIC validó la operación y actualización de los sistemas de software gestión de mantenimiento, así como la correcta lectura de datos y visualización en la plataforma GMAO.

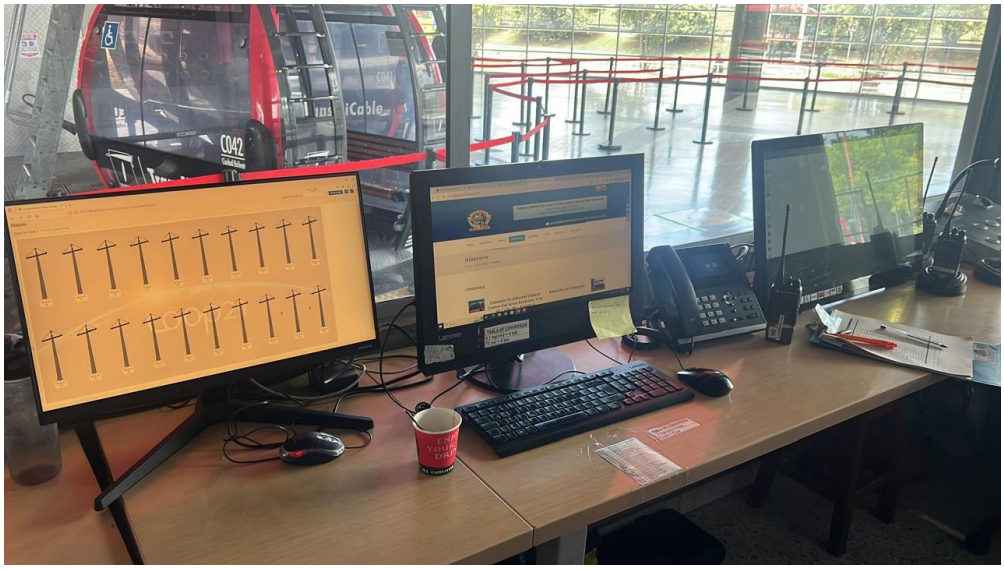
Fuente: TRANSMILENIO S.A - Imagen 15 Tabla Resumen componente tecnológico cabinas

Elementos Componente tecnológico	**Estado/Valor**
Estado Biral	OK
Estado Telefonía	OK
Estado GMAO	OK
Estado CCO	OK
Estado Canal Principal comunicaciones.	OK
Estado Canal Backup de comunicaciones	OK
Estado MDS	OK
Cabinas Online	144
Cabinas Offline	19
• Cabinas en proceso de cambio de Repuestos	14

Elementos Componente tecnológico	Estado/Valor
• Cabinas apagadas por sincronización atención remota • Cabinas apagadas por prevención eléctrica por carga	5

Conjuntamente entre los equipos técnicos de ODT y TMSA se han venido haciendo las reparaciones de cabinas acorde al listado de los plazos de cura 1 y 2 con tareas de reparación interne y a la espera de la llegada de los repuestos por parte del proveedor tecnológico Dopplemayrs para finalizar los trabajo en cabinas y recupera su sincronización con el sistema Loop21 en el mes de Diciembre bajo el cronograma de trabajo del equipo Operación y TICS ODT.
