REGISTRO FOTOGRAFICO

ALCALDÍA DE SARAVENA	**INFORME DE DIAGNÓSTICO**	**Fecha:** Mayo de 2025
	"CONSTRUCCIÓN Y REMODELACIÓN DEL PARQUE CENTRAL, DEL CENTRO POBLADO DE PUERTO NARIÑO, MUNICIPIO DE SARAVENA, DEPARTAMENTO DE ARAUCA"	**Registro fotográfico**

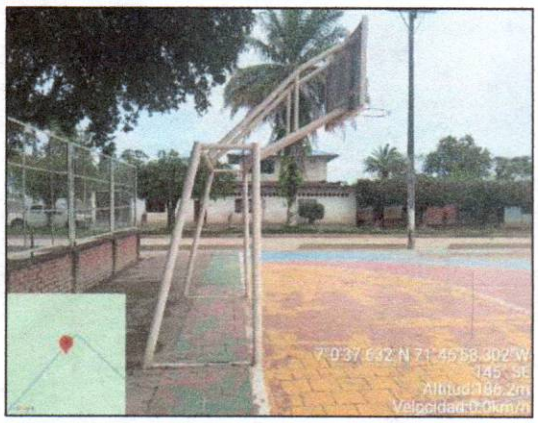
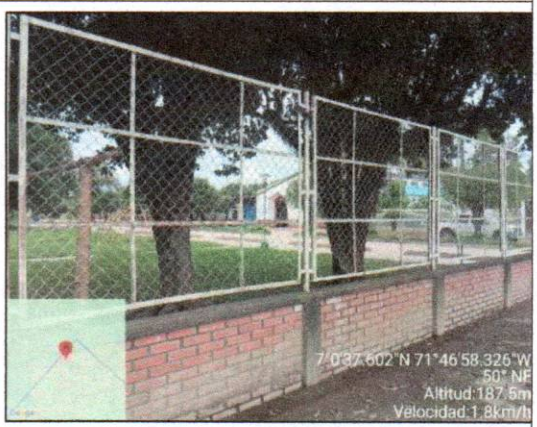
PARQUE CENTRAL PUERTO NARIÑO

Observaciones: Durante la visita al Parque Central del centro poblado de Puerto Nariño, se evidenció un avanzado deterioro en las canchas deportivas y en las graderías, especialmente en lo relacionado con el acabado superficial y la pintura. Las canchas presentan una superficie desgastada, con grietas visibles, zonas desniveladas y líneas de demarcación completamente borradas, lo cual dificulta su uso adecuado para actividades deportivas. En las graderías, la pintura se encuentra descascarada, con presencia de humedad, manchas por filtraciones y partes oxidadas en estructuras metálicas, lo que refleja una prolongada falta de mantenimiento. Este estado de deterioro no solo afecta la estética del parque, sino también la funcionalidad y seguridad de los espacios, reduciendo su capacidad para albergar actividades deportivas, recreativas y comunitarias. La recuperación de estos elementos, con énfasis en el mejoramiento estructural y estético, es fundamental para devolverle vida y utilidad al parque.

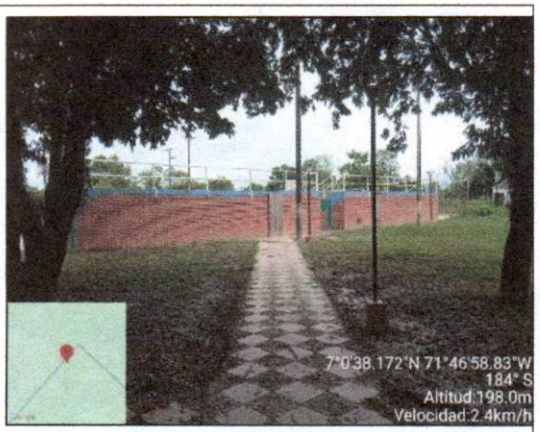
PARQUE CENTRAL PUERTO NARIÑO

Observaciones: Durante el recorrido por el Parque Central, se constató el deterioro de la cancha de voleibol, la cual se encuentra en condiciones no aptas para la práctica deportiva. El terreno presenta irregularidades, acumulación de residuos y ausencia de una superficie adecuada. representando un riesgo para los usuarios. Asimismo, no existen demarcaciones visibles, lo que dificulta el uso reglamentario del espacio.

En cuanto a la zona urbanística del parque, se evidenció una distribución desorganizada de los espacios, falta de integración funcional entre áreas verdes, zonas de tránsito peatonal y espacios recreativos. El mobiliario urbano como bancas, papeleras y luminarias está en mal estado o ausente, y los andenes y senderos peatonales presentan fisuras, desniveles y falta de accesibilidad para personas con discapacidad. La vegetación no está adecuadamente mantenida y no existe un diseño paisajístico definido, lo que afecta negativamente la imagen urbana del parque. Estos factores reflejan la necesidad de una intervención urbanística integral que reorganice los espacios y recupere la funcionalidad, estética y accesibilidad del parque como eje central de convivencia comunitaria.
