BacetGroup S.A.S

Asunto: Solicitud de prórroga al contrato de compra venta No.590-CENACPERSONAL-2020, cuyo objeto es la ADQUISICIÓN DE ELEMENTOS DE PROTECCIÓN PERSONAL ASEO Y DESINFECCIÓN, CON MOTIVO DE PREVENCIÓN DEL CONTAGIO DEL CORONAVIRUS – COVID/19, LOTE No.1 TAPABOCAS.

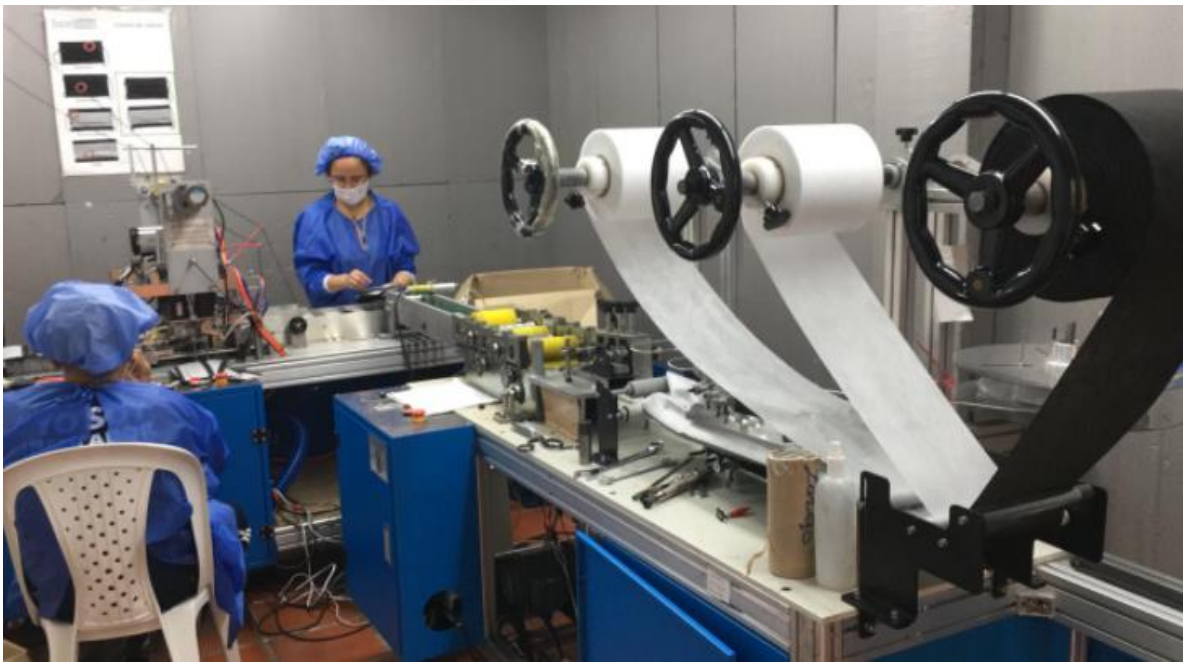
Ilustración 1. Máquina de láminas y de peque de cauchos.

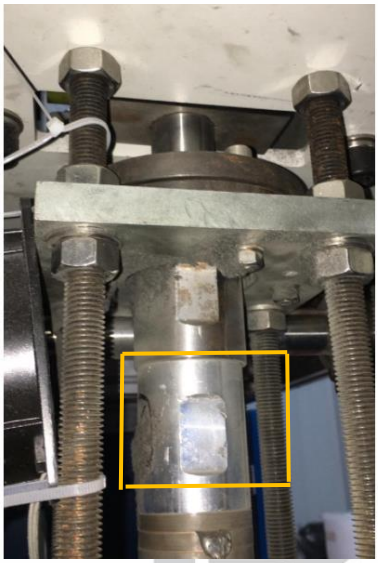
2) Fractura del cuerpo del sonotrodo número dos, que es el encargado de sellar a través de ultrasonido los laterales del tapabocas. Esta falla se debe a un defecto del material y por el uso continuo y prolongado de la máquina, llegando al punto de la propagación de la micro fisura por la vibración continua a la que es sometido el elemento. Esto genera la imposibilidad de la transmisión de la frecuencia, no permitiendo el sellado de las telas (Ilustración 3).

Ilustración 2. Fractura del cuerpo

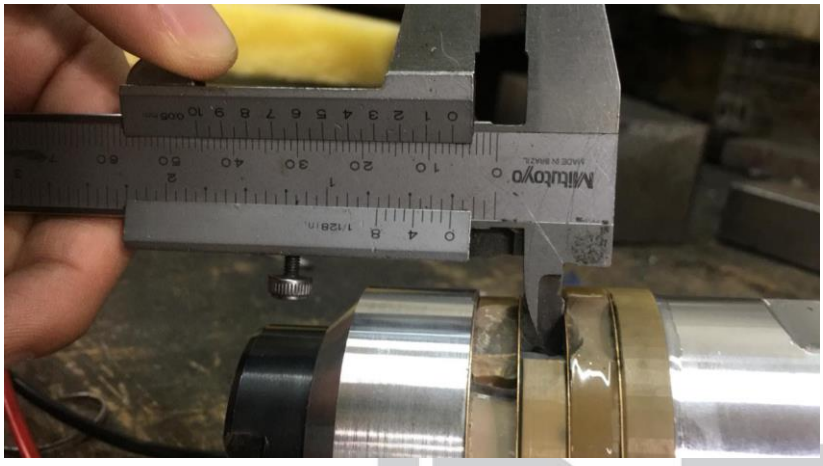
3) Fractura del bloque del trasmisor de ultrasonido en la parte inferior. Esta fisura es propagada por un cambio brusco de voltaje al momento de la fractura de las cerámicas. (Ilustración 4).

Ilustración 4 Fractura de cerámicas.
