INFORME DE VISITA TÉCNICA - VERIFICACIÓN DE MUESTRA DE VALLA

Contrato No. 4233000-867-2025

Fecha de la visita: 12 de septiembre de 2025

Objeto: "Inspección en sitio de la muestra de valla metálica destinada a la protección perimetral del Edificio Liévano, como parte de las actividades preliminares a la fabricación total, conforme a lo establecido en el contrato."

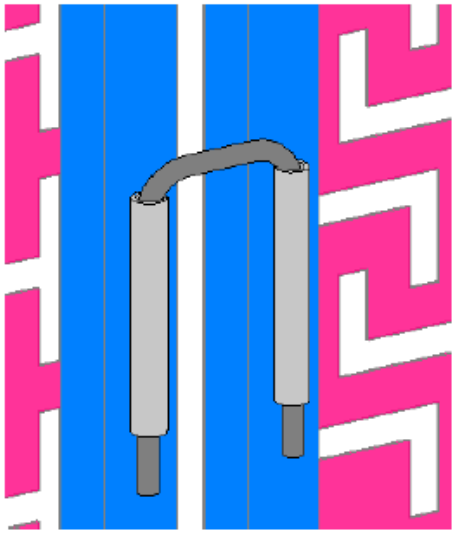
Conector entre vallas

- Pasadores: Se identificó que los pasadores tipo 'pino' presentaban un exceso de longitud, por lo cual se evaluaron diferentes alternativas. Como resultado, se definió el uso de pasadores tipo 'U' con grapa trasera, solución que facilita su instalación y retiro, además de garantizar la seguridad estructural del sistema."

Se autoriza la fabricación de la totalidad de las vallas bajo las mismas especificaciones de la muestra presentada, incluyendo los ajustes acordados (ruedas definitivas, pasador tipo U, pintura final).
