Garzón, 17 de diciembre de 2025 *O.M.G.R.D. No. 01250-25*

Asunto: ***Remisión de certificados de riesgo – sedes educativas priorizadas (Convenio Interadministrativo No. 116 de 2025)***

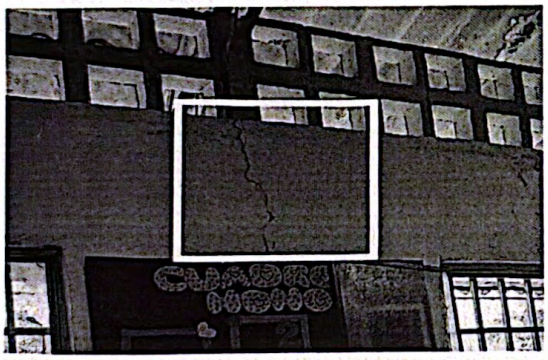
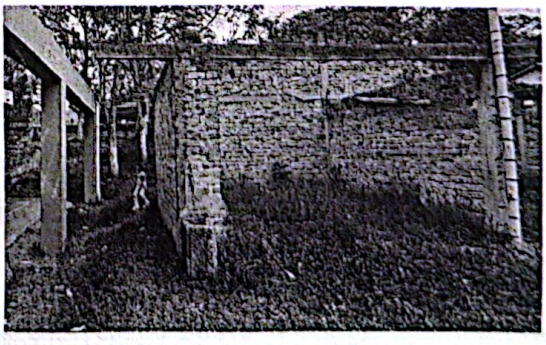
En algunas aulas de clases, se observa una construcción con muros en concreto y mampostería con estructura en ladrillo, pisos en concreto, cubierta con estructura metálica y tejas de asbesto. Se evidencia que en la infraestructura se presentan fallas (grietas) en la pared y humedad en algunas tejas.

También existe una construcción sin terminar, en riesgo de colapsar, una cancha metálica para futbol en mal estado, y un corredor con concertina de seguridad, todos estos sitios por donde circulan a diario los estudiantes, como se evidencia en los registros fotográficos.

Por lo tanto, se le deja como recomendación principal a la IE RAMON ALVARADO SANCHEZ, del PARAISO, sede PRINCIPAL PRIMARIA, abstenerse de hacer uso de estos espacios y tomar las medidas preventivas y correctivas.
