ALCALDÍA MAYOR DE BOGOTÁ D.C. Secretaría Distrital INTEGRACIÓN SOCIAL	SECRETARÍA DISTRITAL DE INTEGRACIÓN SOCIAL	Código
	SUPERVISIÓN JARDÍNES INFANTILES COFINANCIADOS	Versión
	CONDICIONES ESTRUCTURANTES	Fecha
	INSTRUMENTO DE VERIFICACIÓN	Página

FECHA DE LA VISITA	HORA DE INICIO	NOMBRE DEL JARDÍN INFANTIL
31 10 25	3:00 p. m.	LAS FLORES

DIRECCIÓN DEL JARDÍN INFANTIL	LOCALIDAD
Cra 108 a n 140-48	Suba

BITACORA DE HALLAZGOS LOCATIVOS

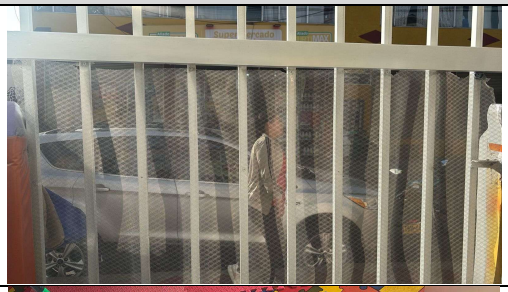
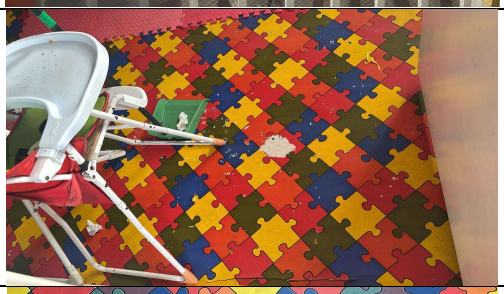
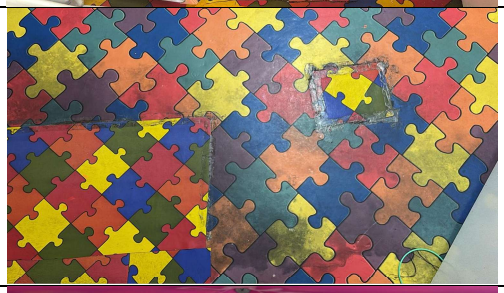
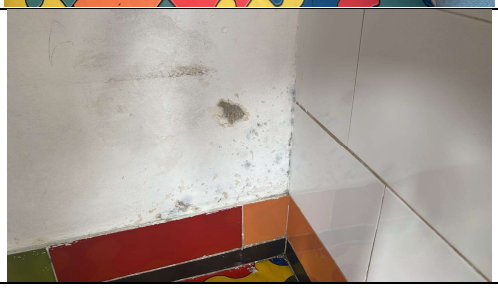
1, Continúa la observación a mejorar en relación con el cumplimiento de las condiciones locativas, toda vez a la fecha continua pendiente la ejecución de algunos mantenimientos correspondientes a las intervenciones menionadas en el acta No. 3:
* Realizar cambio o mantenimiento profundo a la cubierta que se encuentra sobre el contador del gas.

No obstante, se evidenció el retiro de los elementos amortiguantes instalandos de manera superficial en llas áreas pedagógicas de 1er piso.
De igual forma, se evidenció la necesidad de ejecutar algunos mantenimientos correctivos para garantizar el adecuado funcionamiento y conservación de las instalaciones:

* Se requiere el ajuste y refijación del angeo desprendido en el área exterior recreativa para restablecer la tensión y estabilidad del cerramiento.
* Realizar el cambio o mantenimiento correctivo del tapete del aula Maternal por deterioro y pérdida de hermeticidad.

* Contemplar el reemplazo total del tapete del aula Caminador 2 debido a desgaste y manchas permanentes.
* Ajustar y fijar de manera adecuada el enchape de muro en Prejardín 2 y complementar el sellado superior.

* Mantenimiento e impermebilización de humedad evidenciada en la zona inferior del muro posterior de Prejardín 3.

Compromiso 1: Se recomienda gestionar la ejecución prioritaria del mantenimiento de las actividades establecidas frente a los tapetes de las áreas pedagógicas de 1er iso, así como a la cubierta ubicada sobre el contador de gas, con el fin de prevenir posibles filtraciones, deterioro o riesgos asociados a las instalaciones de gas. Asimismo, se sugiere programar y ejecutar los mantenimientos correctivos pendientes identificados durante la visita técnica, garantizando el cumplimiento de las condiciones locativas y de seguridad establecidas para el adecuado funcionamiento del jardín infantil.
