INFORME DE REPORTE

FECHA: 19/01/2025
CLIENTE: ISB
ENCARGADO: INGENIERO FELIPE

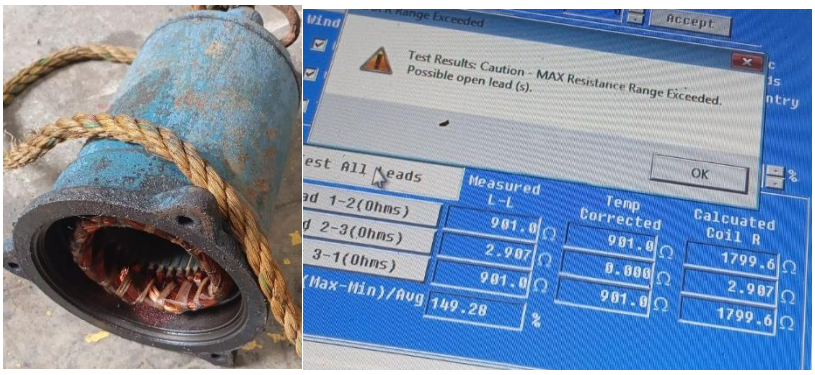
ANEXO FOTOGRAFICO

Se realiza desarmado del equipo para conocer sus condiciones iniciales y valorar el estado electrico y mecanico.

Tras realizar la revisión mecánica del equipo encontramos desajuste en el impulsor del equipo, además de una línea abierta en el devanado, por lo que no teniendo en cuenta la falla mecánica y eléctrica, no consideramos viable realizar la reparación de la misma.
