REFERENCIA: INFORME DE EJECUCION DEL CONTRATO No. **CO1.PCCNTR.8720503**

PROYECTO MANTENIMIENTO PREVENTIVO Y CORRECTIVO A SISTEMA CCTV - CONSEJO SECCIONAL DE LA JUDICATURA DIRECCIÓN EJECUTIVA SECCIONAL DE ADMINISTRACIÓN JUDICIAL DE VALLEDUPAR 2025

SINGS
SOLUCIONES EN INGENIERÍA DE SISTEMAS
UNA MARCA DE NEGOCIOS E INVERSIONES SING'S S.A.S

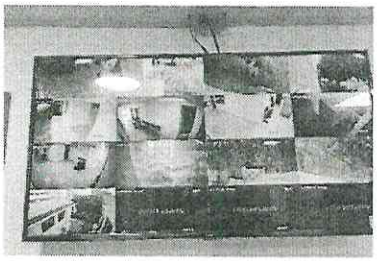
DIAGNOSTICO INICIAL
	SE ENCUNTRAN 13 CAMARAS DE LA CUAL 3 EN MAL FUNCIONAMIENTO. (LENTE DEFECTUOSO)
	GABINETE EN MAL ESTADO POR SUCIEDAD.
	DVR ACTIVO EN MAL ESTADO.
	UPS EN LINEA A FALTA DE MANTENIMIENTO.
	PUNTO DE RED AL DVR EN MAL ESTADO
	TELEVISOR EN MALA UBICACIÓN

PROCEDIMIENTOS
	SE REALIZA MANTENIMIENTO PREVENTIVO FISICO DE CAMARAS DE SEGURIDAD
	SE INSTALA DVR NUEVO PARA REEMPLAZAR EL D VR QUE SE ENCUENTRA EN MAL ESTADO, SE REVISA EL ESTADO DEL DISCO DURO Y SE AGREGA AL NUEVO DVR. (SE REALIZA PATCH CORD DE 10 M PARA EL DVR)
	MANTENIMIENTO PREVENTIVO FISICO Y LOGICO DE UPS, SE DEJA EN LINEA.
	SE INSTALAN CAMARAS DE SEGURIDAD NUEVA PARA REEMPLAZAR LAS CAMRAS EN MAL FUNCIONAMIENTO
	SE REUBICA TELEVISOR Y SOPORTE DE TELEVISOR A UNA UBICACIÓN VISIBLE

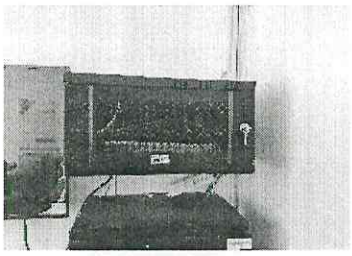
DIAGNOSTICO INICIAL
	SE ENCUENTRAN 8 CAMARAS EN BUEN ESTADO
	GABINETE EN MAL ESTADO POR SUCIEDAD.
	UPS EN LINEA A FALTA DE MANTENIMIENTO.
	DVR ACTIVO A FALTA DE MANTENIMIENTO.

PROCEDIMIENTOS
	SE REALIZA MANTENIMIENTO PREVENTIVO FISICO DE CAMARAS DE SEGURIDAD.
	MANTENIMIENTO FISICO Y LOGICO DE EL DVR, SE REVISA EL ESTADO DEL DISCO DURO.
	MANTENIMIENTO PREVENTIVO FISICO Y LOGICO DE UPS, SE DEJA EN LINEA.
	SE REALIZA LIMPIEZA FISICA A TELEVISOR

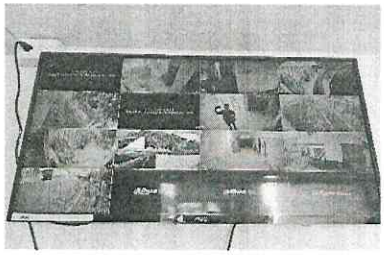
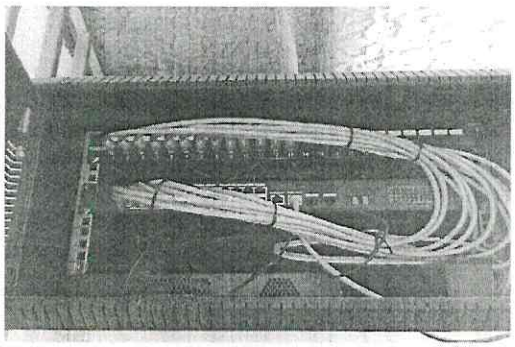
DIAGNOSTICO INICIAL
	SE ENCUENTRAN 13 CAMARAS DE SEGURIDAD EN BUEN ESTADO.
	GABINETE EN MAL ESTADO POR SUCIEDAD.
	DVR ACTIVO A FALTA DE MANTENIMIENTO.
	UPS EN LINEA A FALTA DE MANTENIMIENTO.
	SE ENCUENTRA LA NECESIDAD DE TRANSLADAR CAMARAS A LAS ZONAS NUEVAS O INSTALAR NUEVAS CAMRAS EN PUNTOS CIEGOS DE LA NUEVA OBRA.

OBSERVACIONES:	**EL PALACIO SE ENCUENTRA EN REMODELACIÓN Y OBRA, ES NECESARIO TRASLADAR CAMARAS A LAS ZONAS REMODELADAS Y CUBRIR LOS PUNTOS CIEGOS DE LA NUEVA OBRA**

PROCEDIMIENTOS
	SE REALIZA MANTENIMIENTO PREVENTIVO FISICO DE CAMARAS DE SEGURIDAD.
	MANTENIMIENTO FISICO Y LOGICO DE EL DVR, SE REVISA EL ESTADO DEL DISCO DURO.
	MANTENIMIENTO PREVENTIVO FISICO Y LOGICO DE UPS, SE DEJA EN LINEA.
	SE REALIZA LIMPIEZA FISICA A TELEVISOR

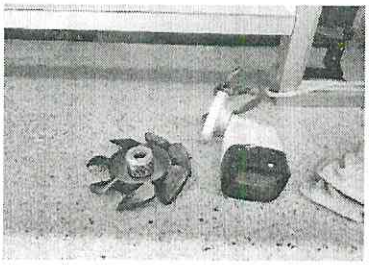
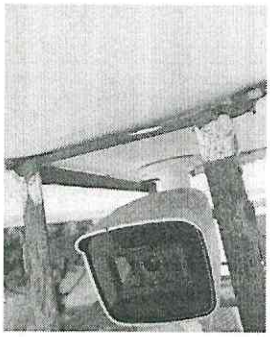
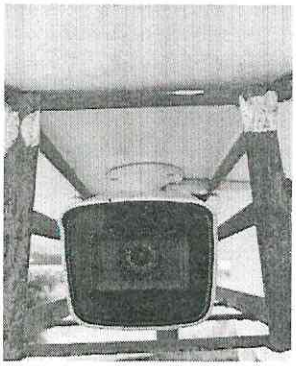
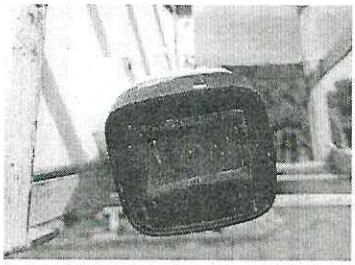
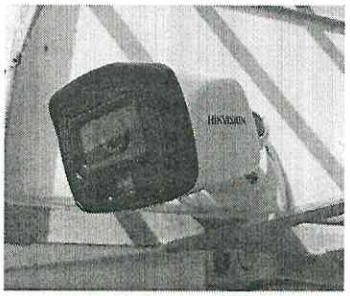
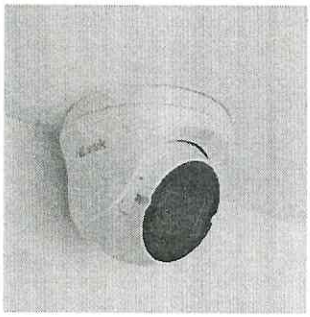
DIAGNOSTICO INICIAL
	SE ENCUNTRAN 10 CAMARAS DE SEGURIDAD DE LA CUAL 1 ESTA QUEMADA.
	GABINETE EN MAL ESTADO POR SUCIEDAD.
	DVR ACTIVO A FALTA DE MANTENIMIENTO.
	UPS EN LINEA A FALTA DE MANTENIMIENTO.

PROCEDIMIENTOS
	SE REALIZA MANTENIMIENTO PREVENTIVO FISICO DE CAMARAS DE SEGURIDAD
	SE INSTALA CAMARA NUEVA PARA REEMPLAZAR LA CAMARA QUE ESTA QUEMADA (SE CAMBIA VIDEO BALUM Y FUENTE).
	MANTENIMIENTO FISICO Y LOGICO DE EL DVR, SE REVISA EL ESTADO DEL DISCO DURO.
	MANTENIMIENTO PREVENTIVO FISICO Y LOGICO DE UPS, SE DEJA EN LINEA.
	INSTALACION DE CAMARA DE SEGURIDAD PARA MONITOREO DEL GABINTE.
	SE REALIZA LIMPIEZA FISICA A TELEVISOR

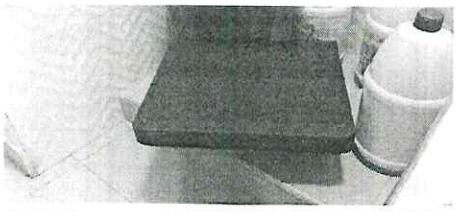
DIAGNOSTICO INICIAL
	SE ENCUENTRAN 11 CAMARAS INSTALADA DE LAS CUAL 3 PRESENTAN MAL FUNCIONAMIENTO.
	GABINET MAL ESTADO POR SUCIEDAD (UTILIZAN EL MISMO GABINETE DE COMUNICACIONES)
	DVR ACTIVO A FALTA DE MANTENIMIENTO.
	UPS EN LINEA A FALTA DE MANTENIMIENTO.

PROCEDIMIENTOS
	SE REALIZA MANTENIMIENTO PREVENTIVO FISICO DE CAMARAS DE SEGURIDAD
	MANTENIMIENTO FISICO Y LOGICO DE EL DVR, SE REVISA EL ESTADO DEL DISCO DURO.
	MANTENIMIENTO PREVENTIVO FISICO Y LOGICO DE UPS, SE DEJA EN LINEA.
	SE REALIZA MANTENIMIENTO CORRECTIVO (CAMBIAN 3 VIDEO BALUM Y SE REALIZAN AJUSTES EN LAS DEMAS CAMARAS YA QUE NO PRESENTABAN IMAGEN) .

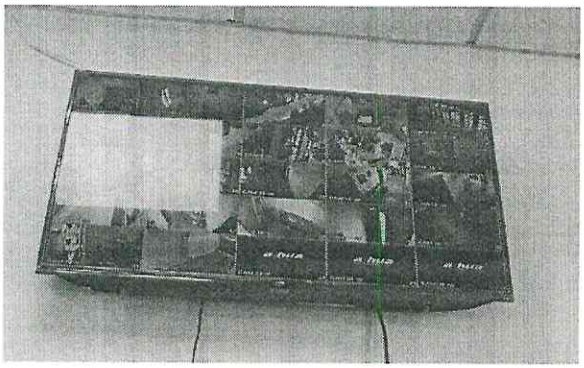
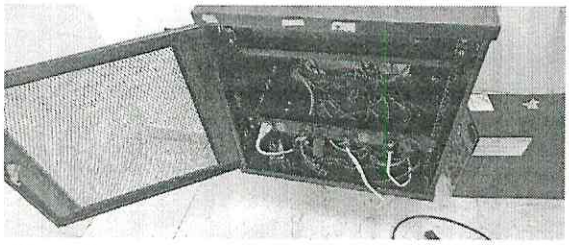
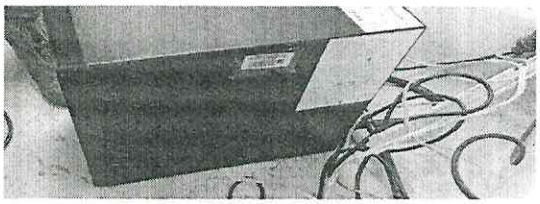
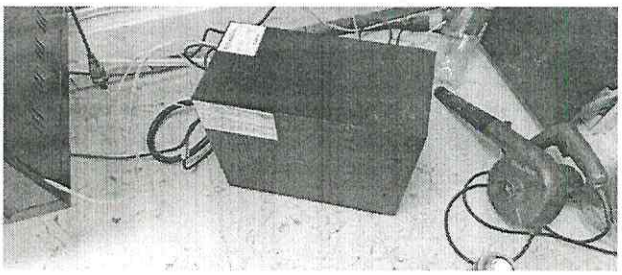
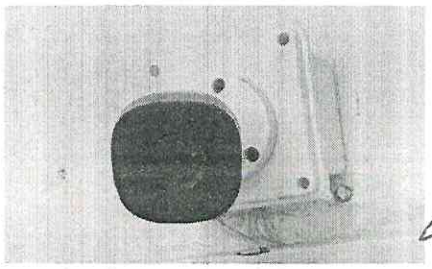
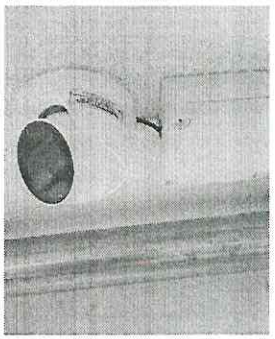
DIAGNOSTICO INICIAL
	SE ENCUENTRAN 22 CAMARAS INSTALADA DE LAS CUAL 1 PRESENTA MAL FUNCIONAMIENTO.
	GABINET MAL ESTADO POR SUCIEDAD.
	DVR ACTIVO A FALTA DE MANTENIMIENTO.
	UPS EN LINEA A FALTA DE MANTENIMIENTO.

PROCEDIMIENTOS
	SE REALIZA MANTENIMIENTO PREVENTIVO FISICO DE CAMARAS DE SEGURIDAD
	MANTENIMIENTO FISICO Y LOGICO DE EL DVR, SE REVISA EL ESTADO DEL DISCO DURO.
	MANTENIMIENTO PREVENTIVO FISICO Y LOGICO DE UPS, SE DEJA EN LINEA.

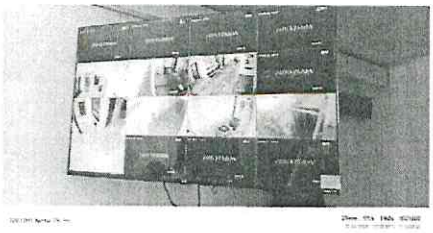
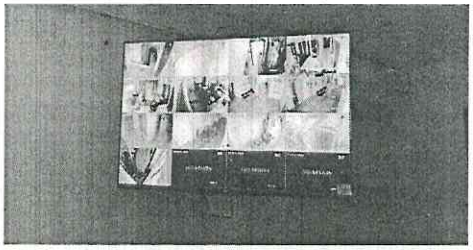
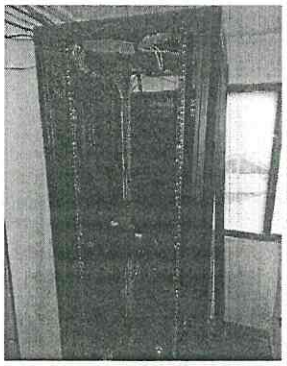
DIAGNOSTICO INICIAL
	SE ENCUENTRAN 13 CAMARAS INSTALADA DE LA CUAL 5 NO PRESENTABAN IMAGEN
	GABINET MAL ESTADO POR SUCIEDAD.
	1 DVR ACTIVO A FALTA DE MANTENIMIENTO.
	1 UPS EN LINEA QUE REQUIERE CAMBIO DE BATERIA
	2 UPS EN LINEA A FALTA DE MANTENIMIENTO.

PROCEDIMIENTOS
	SE REALIZA MANTENIMIENTO PREVENTIVO FISICO DE CAMARAS DE SEGURIDAD
	MANTENIMIENTO FISICO Y LOGICO DE EL DVR, SE REVISA EL ESTADO DEL DISCO DURO.(1)
	MANTENIMIENTO PREVENTIVO FISICO Y LOGICO DE UPS, SE DEJA EN LINEA. (2)
	REPARACION DE LAS CAMARAS QUE NO PRESENTABAN IMAGEN (CAMBIO DE VIDEO BALUM Y AJUSTE) (5 VIDEO BALUM)

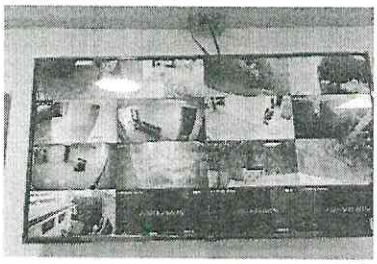
DIAGNOSTICO INICIAL
	SE ENCUNTRAN 11 CAMARAS DE LA CUAL 3 EN MAL FUNCIONAMIENTO. (LENTE DEFECTUOSO)
	GABINETE EN MAL ESTADO POR SUCIEDAD.
	DVR ACTIVO EN MAL ESTADO.
	UPS EN LINEA A FALTA DE MANTENIMIENTO.
	PUNTO DE RED AL DVR EN MAL ESTADO
	TELEVISOR EN MALA UBICACIÓN

PROCEDIMIENTOS
	SE REALIZA MANTENIMIENTO PREVENTIVO FISICO DE CAMARAS DE SEGURIDAD
	SE INSTALA DVR NUEVO PARA REEMPLAZAR EL D VR QUE SE ENCUENTRA EN MAL ESTADO, SE REVISA EL ESTADO DEL DISCO DURO Y SE AGREGA AL NUEVO DVR. (SE REALIZA PATCH CORD DE 10 M PARA EL DVR)
	MANTENIMIENTO PREVENTIVO FISICO Y LOGICO DE UPS, SE DEJA EN LINEA.
	SE INSTALAN CAMARAS DE SEGURIDAD NUEVA PARA REEMPLAZAR LAS CAMRAS EN MAL FUNCIONAMIENTO
	SE REUBICA TELEVISOR Y SOPORTE DE TELEVISOR A UNA UBICACIÓN VISIBLE

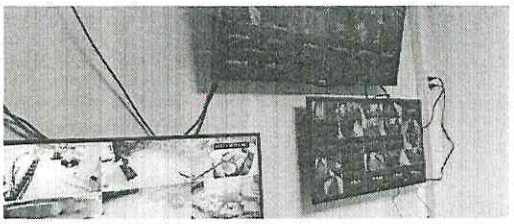
DIAGNOSTICO INICIAL
	SE ENCUENTRAN 72 CAMARAS INSTALADA DE LAS CUAL 12 PRESENTAN MAL FUNCIONAMIENTO. (PRESENTA ERROR "DIRECCION IP - NO PUEDE ENCONTRAR AL HOST DE RED)
	GABINET MAL ESTADO POR SUCIEDAD (UTILIZAN EL MISMO GABINETE DE COMUNICACIONES)
	4 NVR ACTIVO A FALTA DE MANTENIMIENTO.
	UPS EN LINEA A FALTA DE MANTENIMIENTO.
	SPLITER EN MAL ESTADO

PROCEDIMIENTOS
	SE REALIZA MANTENIMIENTO PREVENTIVO FISICO DE CAMARAS DE SEGURIDAD
	MANTENIMIENTO FISICO Y LOGICO DE EL DVR, SE REVISA EL ESTADO DEL DISCO DURO.
	MANTENIMIENTO PREVENTIVO FISICO Y LOGICO DE UPS, SE DEJA EN LINEA.
	SE REALIZA CAMBIO DE SWITCH QUEMADO POR UNO SWITCH NUEVO LOGRANDO RESOLVER EL ERROR DE LAS 12 CAMARAS EN MAL FUNCIONAMIENTO.
