ASCENSORES CONFORT CALI S.A.S.

Asunto: Informe Cumplimiento de Salud y Seguridad Ascensores del Edificio San Marino Contrato No. 4135.010.32.1.008

Asunto: Informe Tecnico Mantenimiento Preventivo y Correctivo Ascensores del Edificio San Marino Contrato No. 4135.010.32.1.008

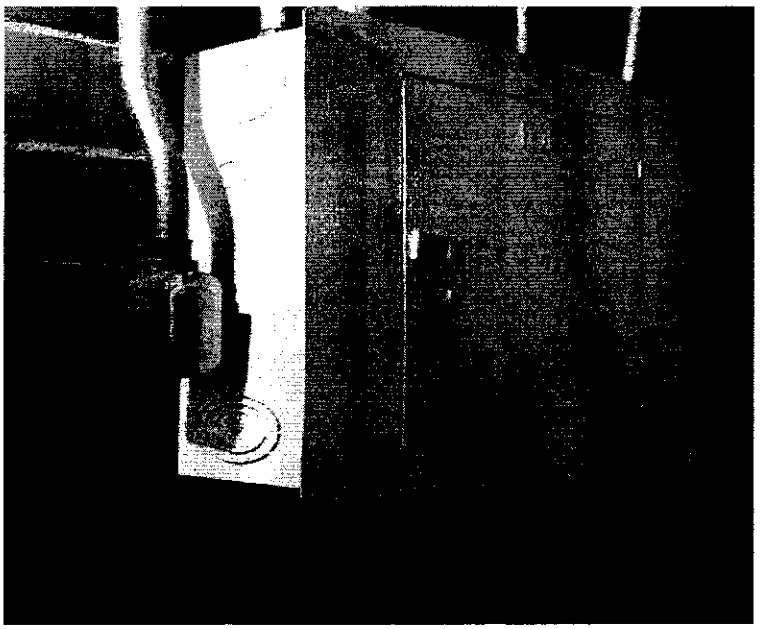
- Se evidencia inexistencia de extintores a nivel del cuarto de maquinas, antes y en el ingreso, por lo cual se recomienda realizar la adecuación de un extintor tipo CO2 para estas áreas. (tipo de peligro:Riesgos)
- Se evidencia escalón sin señalización de riesgo de cabina, se recomienda pintar escalón de color amarillo o colocar cinta de señalización. (tipo de riesgo: riesgo caída)

- Se evidencia breakers de voltaje no pertenecientes al ascensor sin demarcación de voltaje, se recomienda rotular breaker (Peligro: Riego Electrico)
