**001-00-F-CACOM-3-GRUAL-2025**

# INFORME

# Nº 12

PRESTACIÓN DE SERVICIOS PROFESIONALES PARA EL DIAGNOSTICO, FORMULACIÓN Y ESTRUCTURACIÓN DE LOS PROYECTOS DE INFRAESTRUCTURA DEL COMANDO AÉREO DE COMBATE Nº 3.

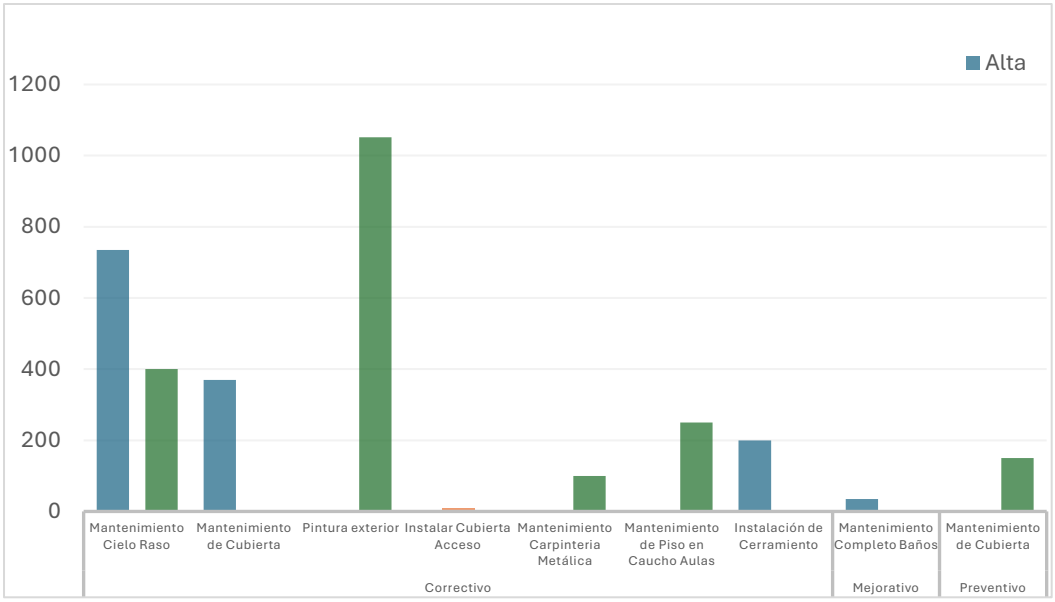
- La mayoría de las intervenciones registradas corresponden a mantenimiento correctivo, sumando un total de 3,117 $m^2$, lo que indica que muchas de las áreas han alcanzado un punto en el que requieren reparaciones urgentes en lugar de mantenimiento preventivo.

- **Alta:** 1,340 $m^2$ (Principalmente en cubiertas, cielo raso y cerramientos).
- **Media:** 1,952 $m^2$ (Mayormente en fachadas y mantenimiento de piso en caucho).
- **Baja:** Solo 10 $m^2$ (Instalación de cubierta en acceso).

- **Cielo raso:** 1,135 $m^2$ (Principalmente por filtraciones de agua).
- **Cubiertas:** 370 $m^2$ (Problemas de mantenimiento).
- **Fachadas:** 1,052 $m^2$ (Necesidad de pintura exterior).
- **Piso en caucho:** 250 $m^2$ (Deterioro en aulas del Jardín Infantil).

La alta cantidad de intervenciones en cielo raso sugiere problemas recurrentes de filtraciones que pueden afectar otras estructuras.
