ACTA DE AFECTACIÓN DE BOLSA CONTRATO No. 3984-2025	Sistema de Gestión de Calidad	
		FORMATO N°:	FT-MET-001
		Fecha:	Febrero 01/2020
		Versión:	3

ACTA N°	**AB 001**	**EQUIPO/ SISTEMA INTERVENIDO:**	**PUNTO DE CÁMARA CAI 11 SAN NICOLÁS - SWITCH DLINK MODELO DGS-3620-28TC**

FECHA DE INICIO **11 / 08 / 25**

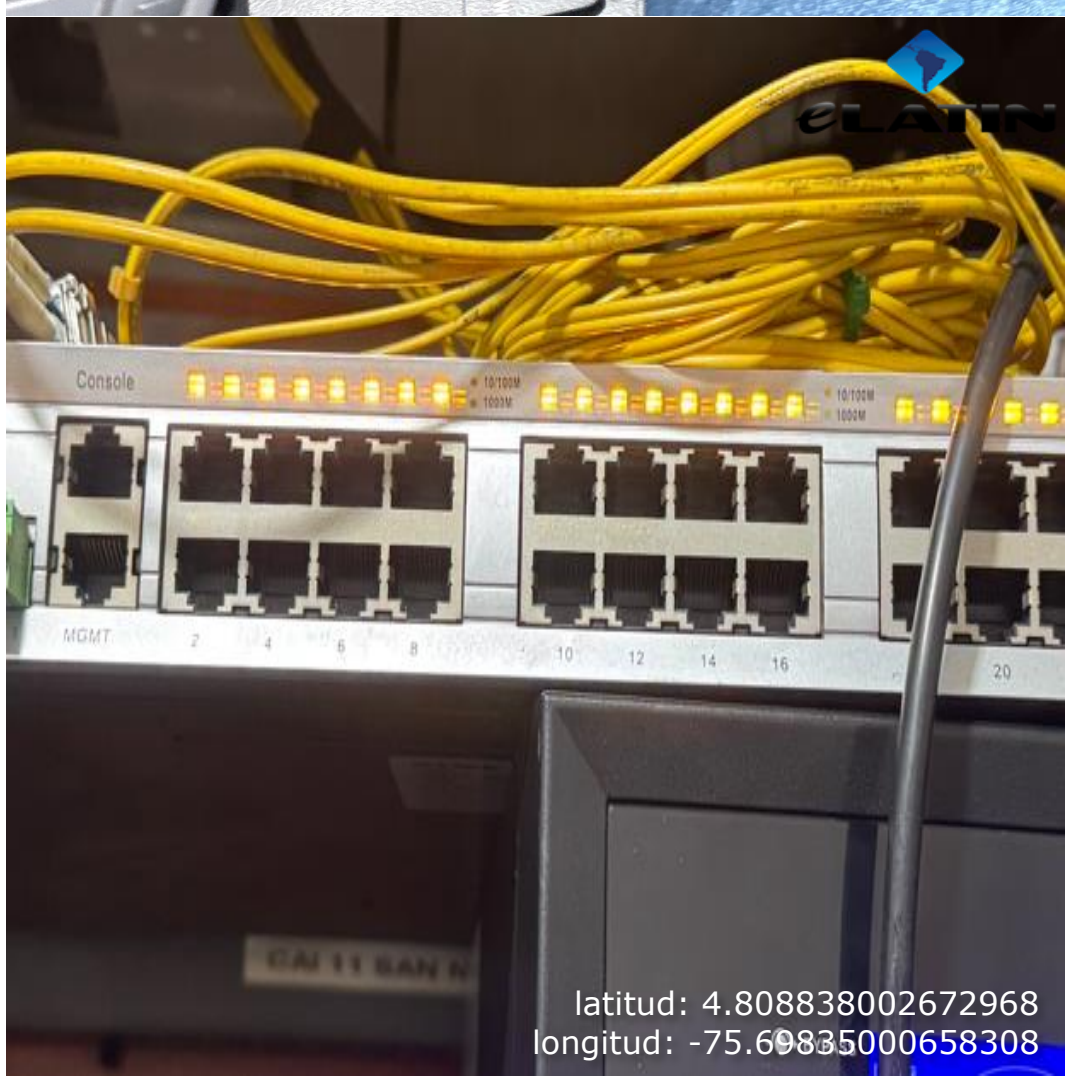
Durante la inspección efectuada al switch de comunicaciones D-LINK modelo DGS-3620-28TC, con serial PVW83F7000018, instalado en el punto de cámara del CAI San Nicolás, se evidenció que el equipo presenta un ciclo anómalo de encendido donde los indicadores LED se activan momentáneamente y posteriormente el dispositivo se apaga, sin completar el proceso de arranque o inicialización del sistema. Como medida inicial, se procedió a realizar restablecimiento a parámetros de fábrica mediante hard reset. Posteriormente se realiza verificación de tensión de entrada, continuidad en la línea de suministro y estabilidad de la fuente de poder, intento de acceso a la interfaz de administración vía consola serial y puerto de red. A pesar de los procedimientos ejecutados, el switch mantiene la condición de falla descrita, lo que indica una avería en la tarjeta lógica o módulo de alimentación interno. Este dispositivo constituye el núcleo de conmutación dentro de la red de videovigilancia, siendo responsable de administrar y distribuir el tráfico de datos entre las cámaras IP y el sistema de monitoreo central, garantiza la disponibilidad y estabilidad de la transmisión de video en tiempo real, permitir la gestión, segmentación y priorización del tráfico de red y asegura la continuidad operativa del sistema de seguridad, ya que una falla en este componente compromete directamente la comunicación y el registro de las cámaras asociadas.

Debido a que el equipo no cumple con su función operativa y afecta de manera directa la disponibilidad del sistema de videovigilancia, se solicita el cambio del switch por un dispositivo en óptimas condiciones de funcionamiento, con el fin de restablecer la operatividad, confiabilidad y seguridad de la red de cámaras.

REPUESTO SOLICITADO	
Se solicita a la supervisión autorizar la afectación de bolsa de repuestos de los siguientes elementos: **Ítem:** SWITCH DLINK MODELO DGS-3620-28TC**.** Cantidad: una (1) unidad. Dado que el ítem requerido para la solución de la falla no se encuentra incluido en el listado de repuestos del documento **ANEXO 1. LISTA DE REPUESTOS Y MATERIALES PARA MANTENIMIENTO CORRECTIVO**, se solicita a la supervisión, seguir el procedimiento consignado en el documento 2. FICHA TECNICA - MANTO SIES 2025 – FIRMADA que contiene el ESTUDIO TÉCNICO PARA LA CONTRATACIÓN DEL MANTENIMIENTO DE LA RED DE VIDEO VIGILANCIA CCTV Y LÍNEA DE EMERGENCIA 123 DEL MUNICIPIO DE PEREIRA en la numeral 5. ALCANCE DEL PROYECTO capítulo 3 numeral 3,5: "*Componentes no incluidos en la lista de repuestos y materiales: Si durante la ejecución del contrato se identifica que un elemento o material requerido no se encuentra relacionado en el listado del Anexo 1, el contratista debe informar de forma oportuna al supervisor del contrato. Su adquisición deberá ser justificada y sustentada con un mínimo de tres cotizaciones.* *El valor será fijado a través de una fórmula matemática y estadística conforme el supervisor del contrato o interventoría y contratista."*
