ACTA DE AFECTACIÓN DE BOLSA CONTRATO No. 3984-2025	Sistema de Gestión de Calidad	
		FORMATO N°:	FT-MET-001
		Fecha:	Febrero 01/2020
		Versión:	3

ACTA N°	**AB 004**	**EQUIPO/ SISTEMA INTERVENIDO:**	**CAD SIES MEPER - SILLAS ERGONÓMICAS**

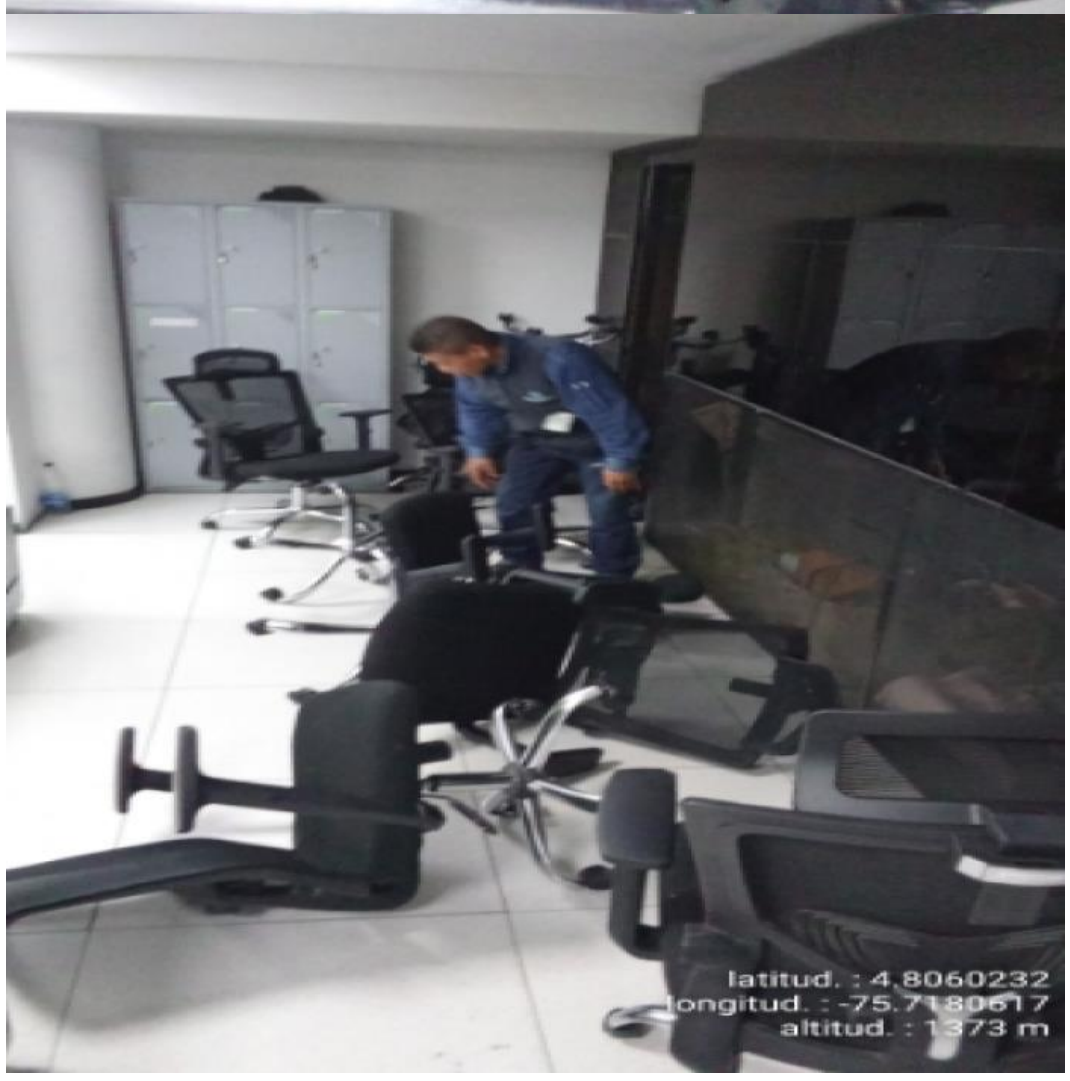
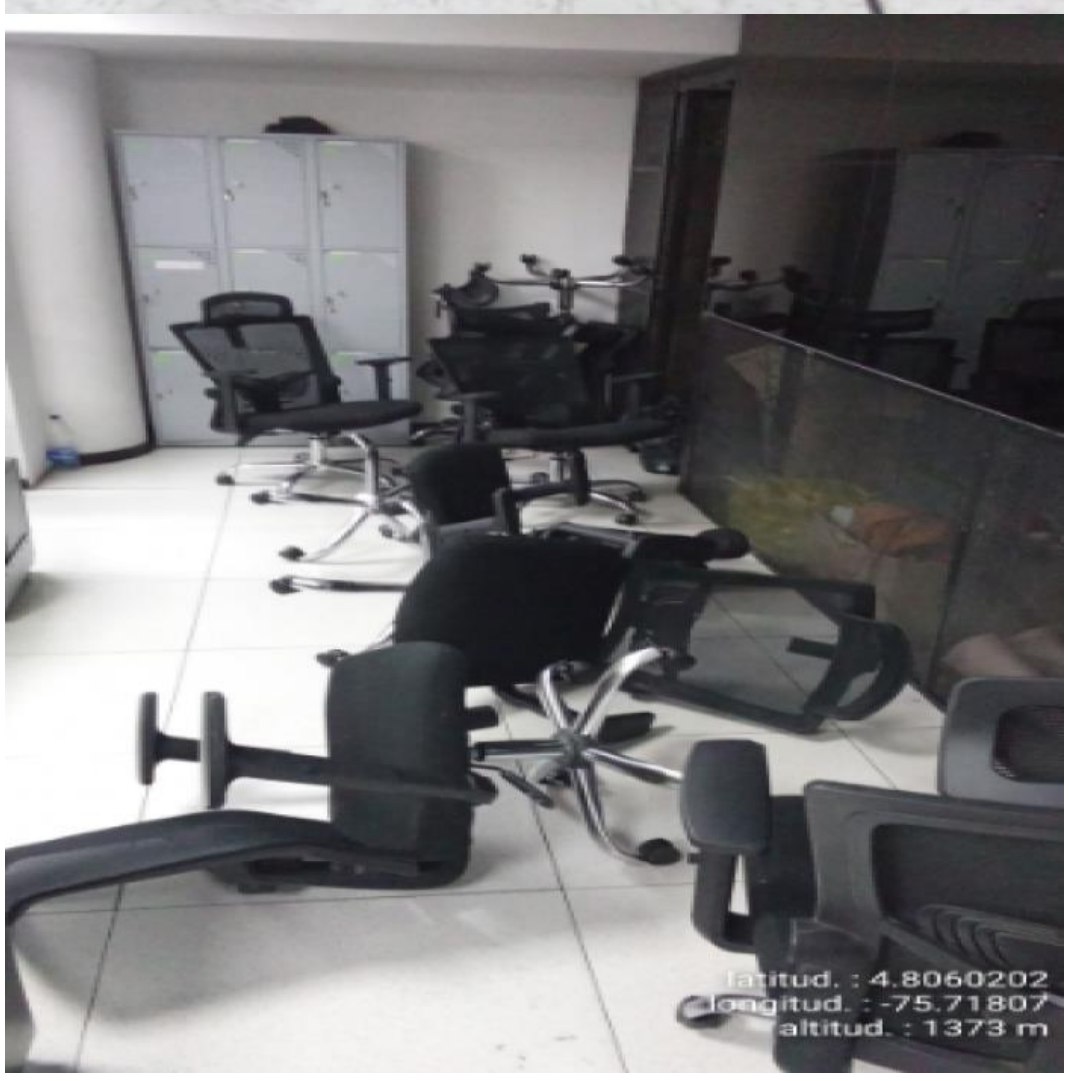
REGISTRO FOTOGRÁFICO

Durante la verificación realizada a las sillas ergonómicas dispuestas en la sala CCM del CAD Pereira, se evidenció que varias sillas presentan fallas estructurales en el sistema de soporte, específicamente con piezas reventadas o fracturadas, lo cual compromete la capacidad de carga y estabilidad mecánica del asiento. El estado actual de las sillas imposibilita su utilización en condiciones seguras y funcionales, dado que no garantizan la correcta postura ergonómica del usuario, representan un riesgo inminente de accidente laboral por colapso del soporte, caídas o lesiones directas y afectan la continuidad operativa del centro de control, al no disponer de mobiliario adecuado para la permanencia prolongada de los funcionarios.

Se recomienda la reposición de las sillas, con el fin de garantizar la seguridad de los usuarios, preservar las condiciones ergonómicas exigidas y mantener la operatividad continua en la sala CCM.

REPUESTO SOLICITADO
Se solicita a la supervisión autorizar la afectación de bolsa de repuestos de los siguientes elementos: **Ítem:** Silla ergonómica. Cantidad: nueve (9) unidades. Dado que el ítem requerido para la solución de la falla no se encuentra incluido en el listado de repuestos del documento **ANEXO 1. LISTA DE REPUESTOS Y MATERIALES PARA MANTENIMIENTO CORRECTIVO**, se solicita a la supervisión, seguir el procedimiento consignado en el documento 2. FICHA TECNICA - MANTO SIES 2025 – FIRMADA que contiene el ESTUDIO TÉCNICO PARA LA CONTRATACIÓN DEL MANTENIMIENTO DE LA RED DE VIDEO VIGILANCIA CCTV Y LÍNEA DE EMERGENCIA 123 DEL MUNICIPIO DE PEREIRA en la numeral 5. ALCANCE DEL PROYECTO capítulo 3 numeral 3,5: "*Componentes no incluidos en la lista de repuestos y materiales: Si durante la ejecución del contrato se identifica que un elemento o material requerido no se encuentra relacionado en el listado del Anexo 1, el contratista debe informar de forma oportuna al supervisor del contrato. Su adquisición deberá ser justificada y sustentada con un mínimo de tres cotizaciones.* *El valor será fijado a través de una fórmula matemática y estadística conforme el supervisor del contrato o interventoría y contratista."*
