ACTA DE AFECTACIÓN DE BOLSA **CONTRATO No. 3984-2025**	Sistema de Gestión de Calidad	
		FORMATO N°:	FT-MET-001
		Fecha:	Febrero 01/2020
		Versión:	3

ACTA N°	**AB 006**	**EQUIPO/ SISTEMA INTERVENIDO:**	**PUNTO DE CÁMARA LPR MERCASA - ACOMETIDA ELÉCTRICA**

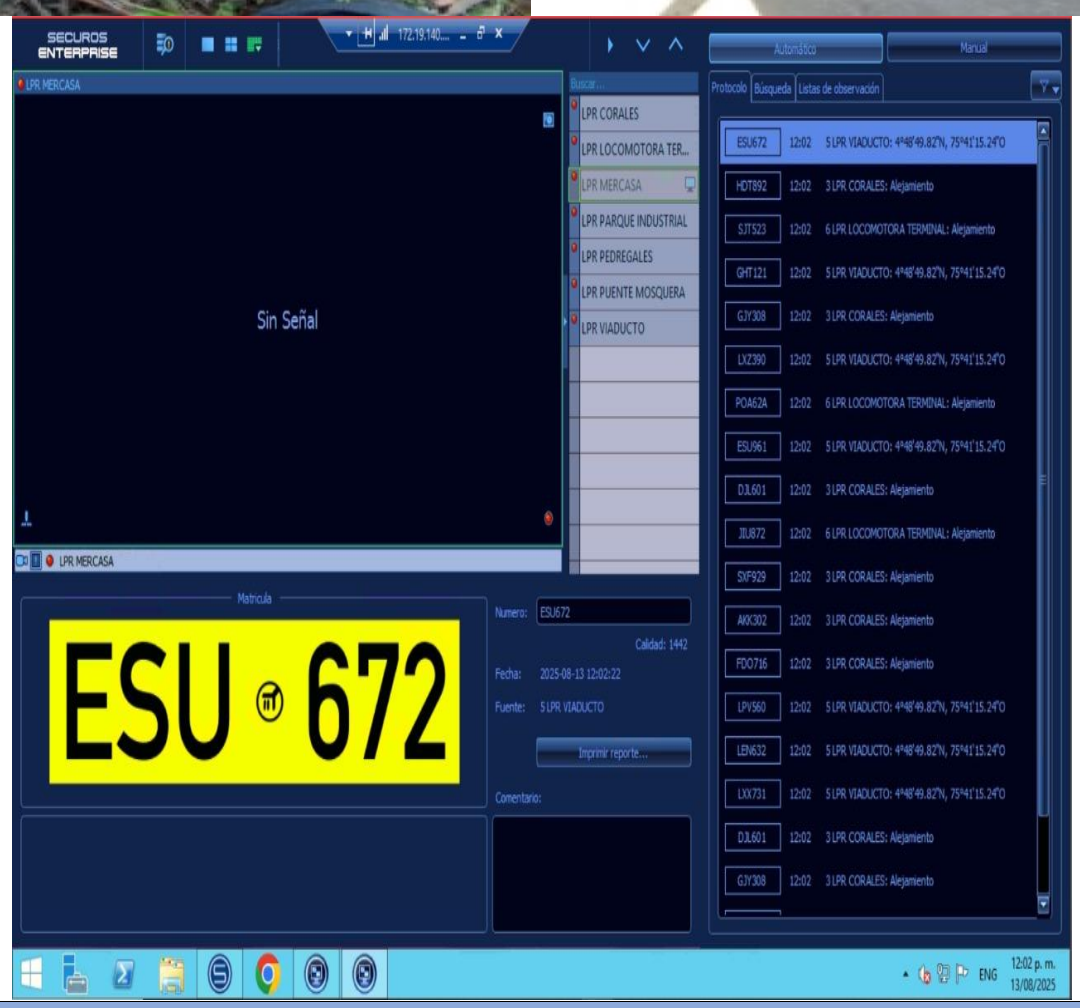
Durante la inspección realizada al punto de cámara LPR MERCASA, se constató la ausencia de suministro eléctrico, ocasionada por la interrupción física del conductor de alimentación, debido a que el cable de alimentación se encuentra con un corte en una aparte de su trayecto. Esta condición genera la inoperatividad total de los equipos de videovigilancia instalados en el sitio y genera una pérdida de cobertura del subsistema de videovigilancia en el área, creando un vacío operativo y de seguridad.

Se recomienda la instalación de una nueva acometida eléctrica y confiables, asegurando el restablecimiento inmediato del suministro eléctrico, una reducción de pérdidas y cumplimiento con las prácticas de conexiones seguras establecidas.

1- Sección COMPONENTE ELÉCTRICO **- Ítem:** Cable Eléctrico Encauchetado 3 x 8 AWG, Cantidad: Diez (10m). Costo unitario por metro $45.000, Valor total $450.000
