ACTA DE AFECTACIÓN DE BOLSA CONTRATO No. 3984-2025	Sistema de Gestión de Calidad	
		FORMATO N°:	FT-MET-001
		Fecha:	Febrero 01/2020
		Versión:	3

ACTA N°	**AB 008**	**EQUIPO/ SISTEMA INTERVENIDO:**	**CAD SIES MEPER - MONITOR INDUSTRIAL PARA VISUALIZACION 55"**

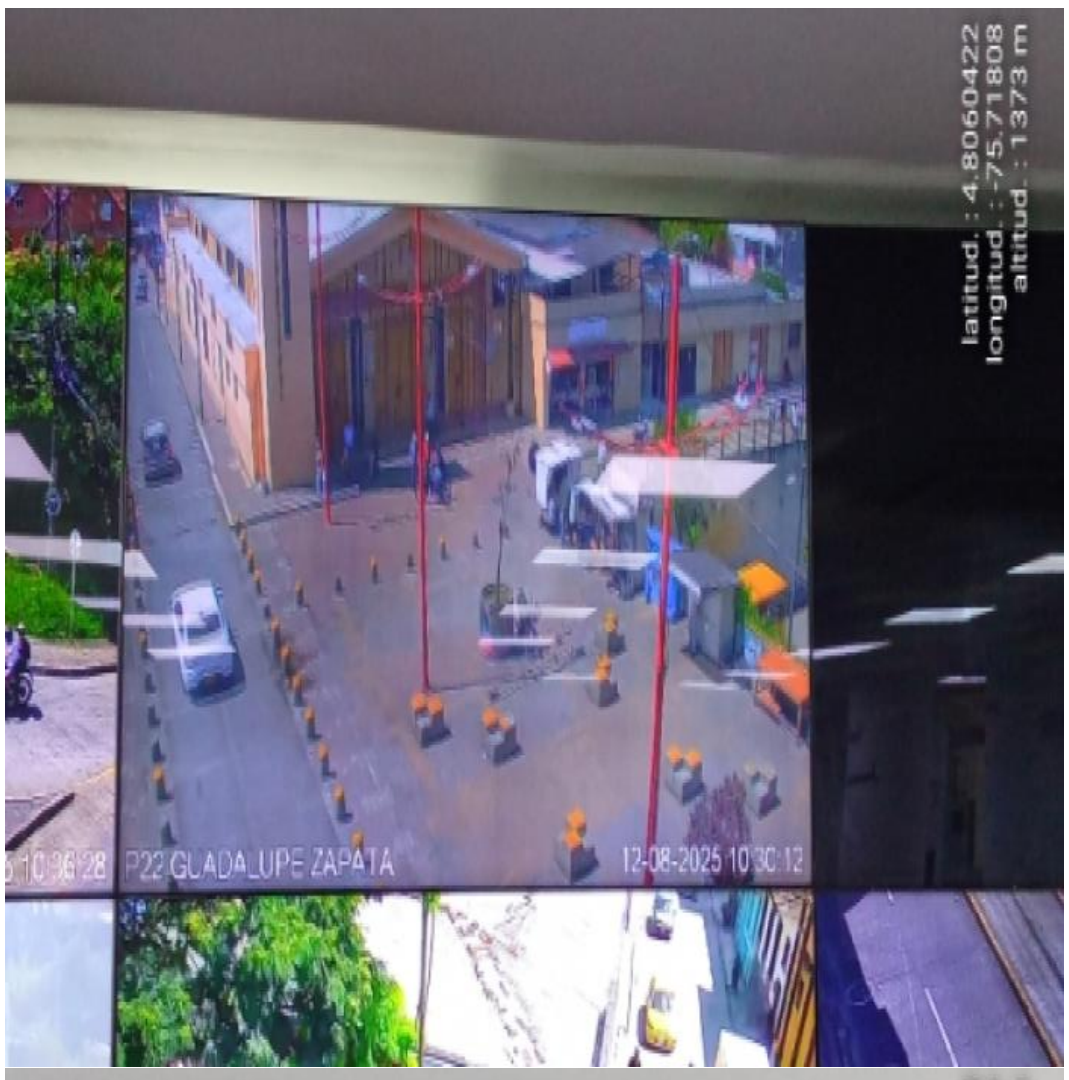
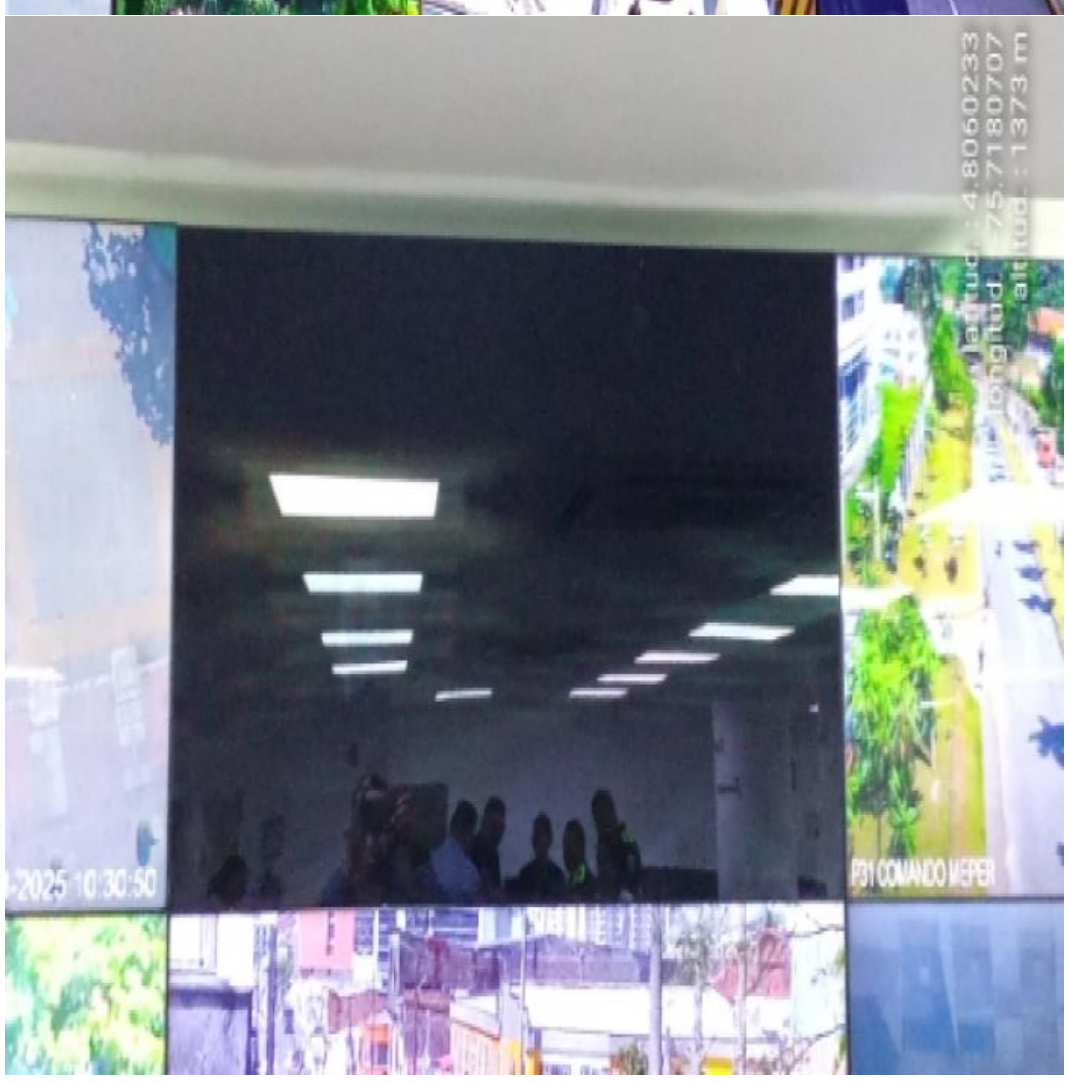
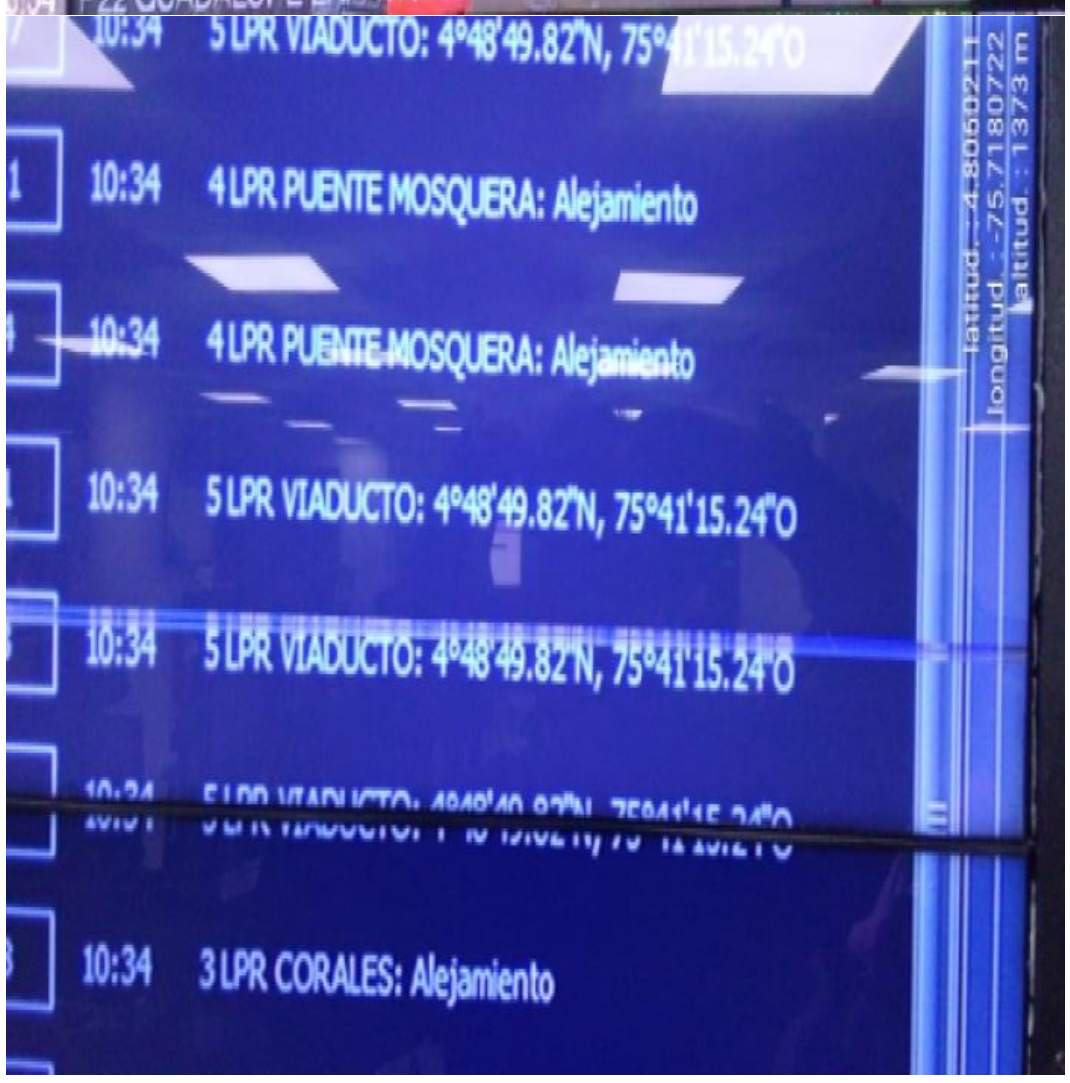
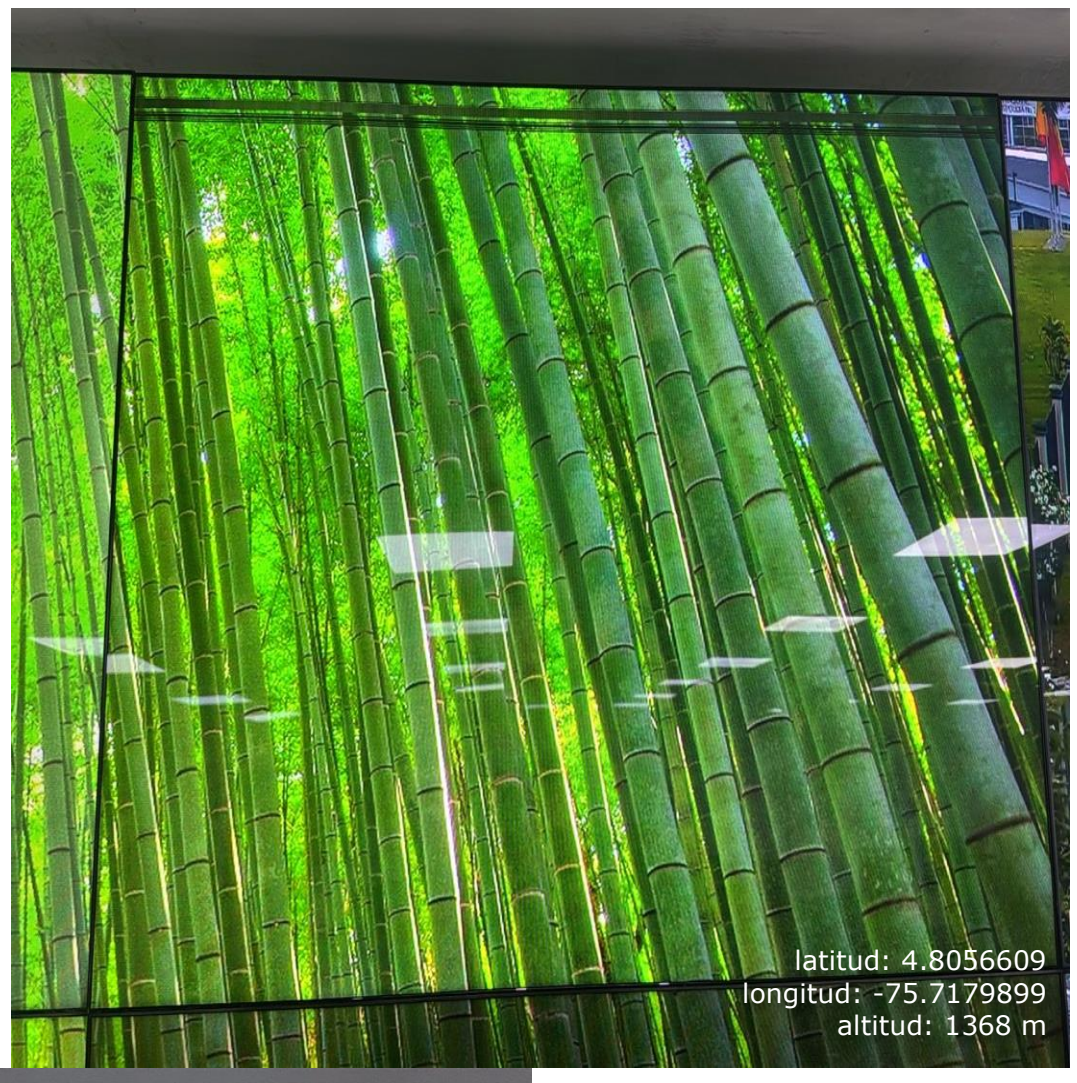
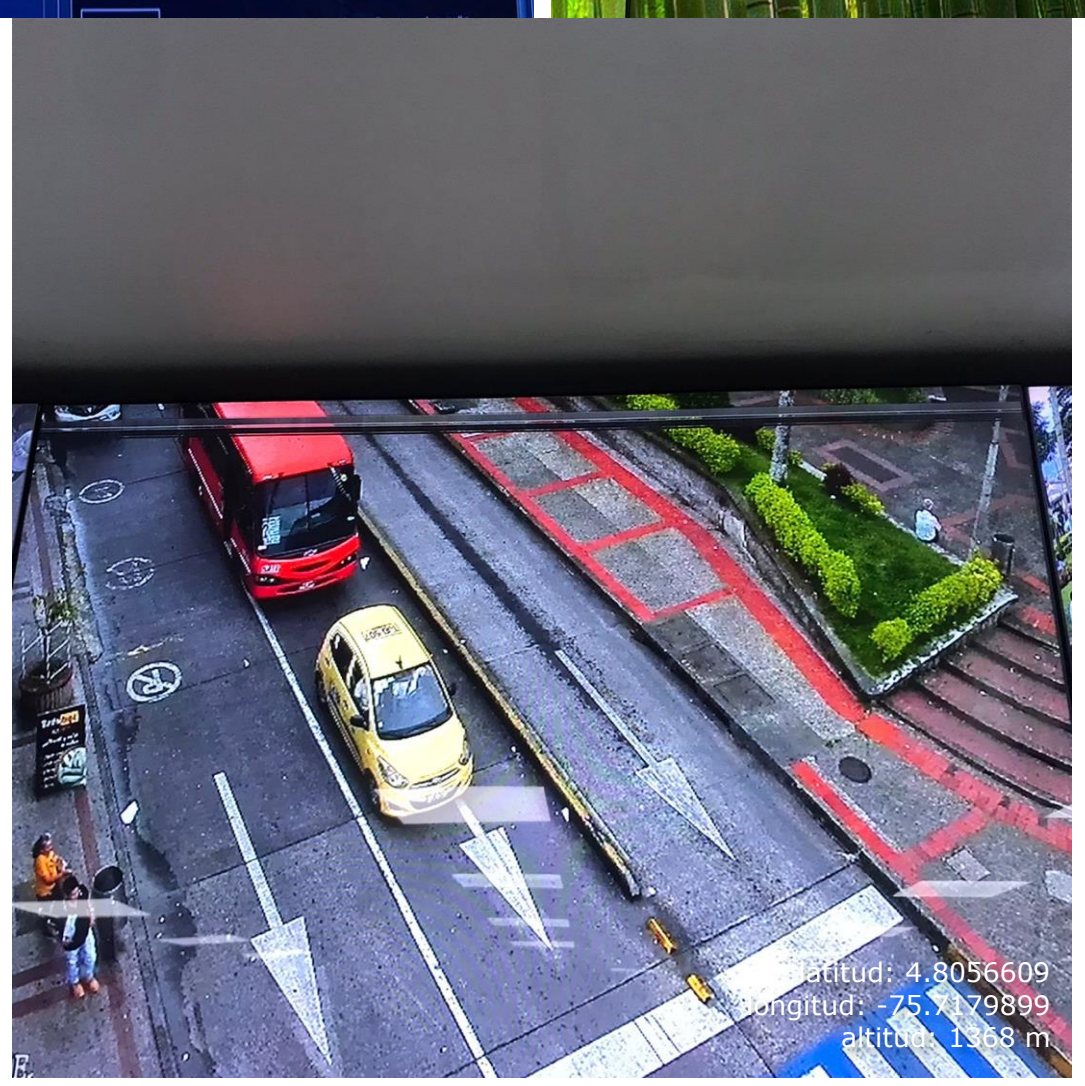
Durante la revisión de los monitores que integran el sistema de Video Wall del CCM, se evidencian fallas en tres (3) monitores de 55 pulgadas. Donde se observa una línea horizontal fija que atraviesa la pantalla de extremo a extremo en dos de las tres unidades de visualización con fallas. Esta condición se mantiene de manera permanente, independiente del contenido proyectado, lo que indica una alteración en la tarjeta controladora de imagen o en los módulos internos de la matriz de pixeles del panel. La presencia de esta línea interrumpe la uniformidad visual, generando pérdida de calidad en la proyección. Posteriormente el tercer monitor presenta un fenómeno de “retención de imagen”, en el cual, al producirse un cambio de video, la imagen anterior no desaparece por completo y queda percibiéndose en el fondo de la nueva señal. Este efecto genera una superposición de imágenes, lo que afecta la claridad de la proyección y puede deberse a desgaste en la matriz del panel y fallas en el procesamiento interno de video.

Estas condiciones reducen la calidad del sistema de visualización, afectando la correcta interpretación de la información proyectada en el Video Wall, reduciendo su efectividad como herramienta de monitoreo.

REPUESTO SOLICITADO		
Se solicita a la supervisión autorizar la afectación de bolsa de repuestos de los siguientes elementos: **1-** Sección SISTEMA DE VISUALIZACIÓN **- Ítem:** Monitor Gran Formato 55'', Cantidad: tres (3) unidades. Costo unitario $ 8.153.000, Valor total $24.459.000		
FUNCIONARIO QUE ENTREGA – ELATIN SAS		FIRMA
Nombre **C.C** **Cargo** **Teléfono**	José Sebastián Mayoral 1.120.217.147 Ingeniero de Soporte 3127095797	
FUNCIONARIO QUE RECIBE– SUPERVISOR DEL CONTRATO		FIRMA
Nombre **C.C** **Cargo** **Teléfono**	Sebastián Madrid 9.861.041 Subsecretario de Seguridad y Convivencia Ciudadana 3117076440
