ACTA DE AFECTACIÓN DE BOLSA CONTRATO No. 3984-2025	Sistema de Gestión de Calidad	
		FORMATO N°:	FT-MET-001
		Fecha:	Febrero 01/2020
		Versión:	3

ACTA N°	**AB 009**	**EQUIPO/ SISTEMA INTERVENIDO:**	**PUNTO DE CÁMARA P08 ESTADIO - CÁMARA DOMO PTZ**

FECHA DE INICIO **15 / 08 / 25**

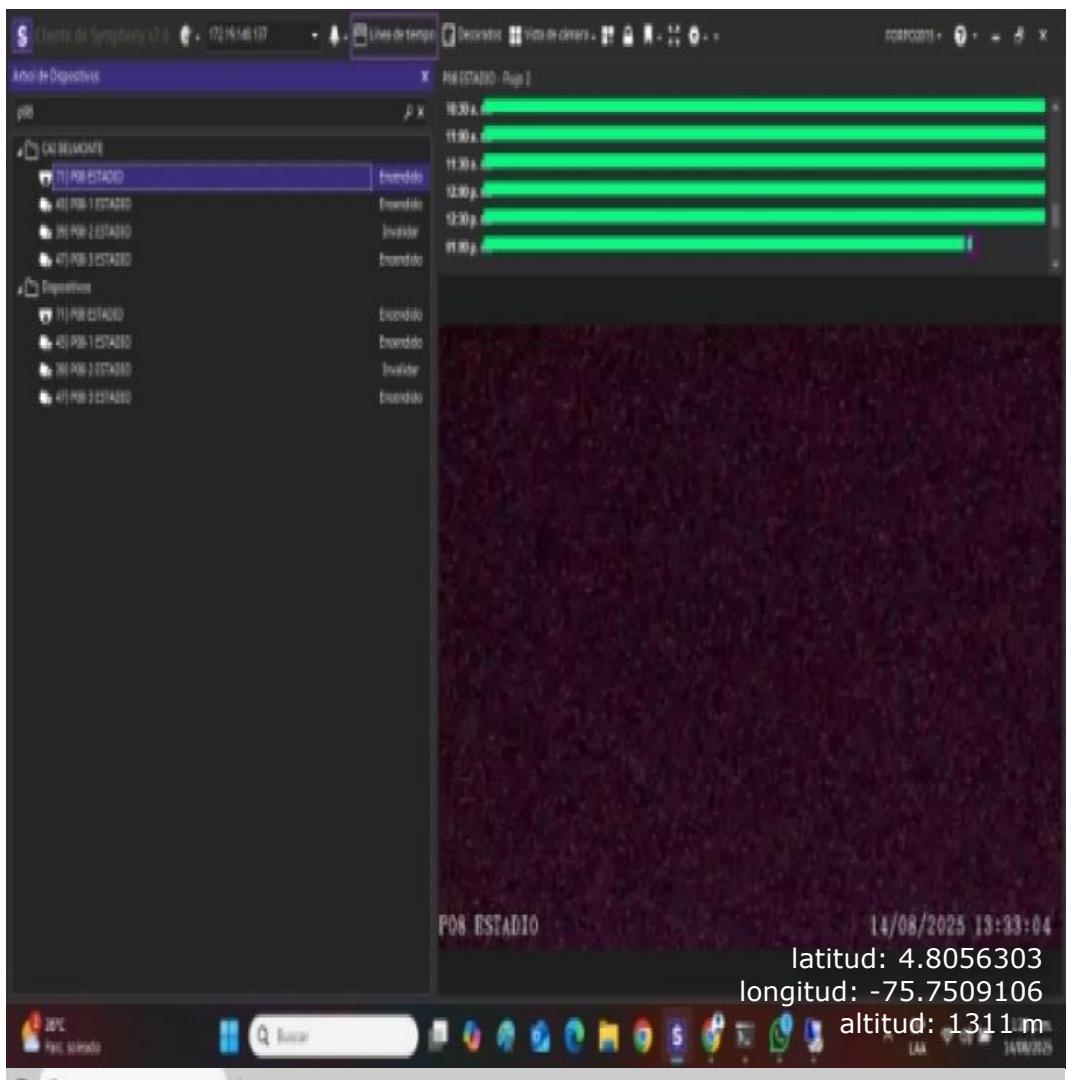
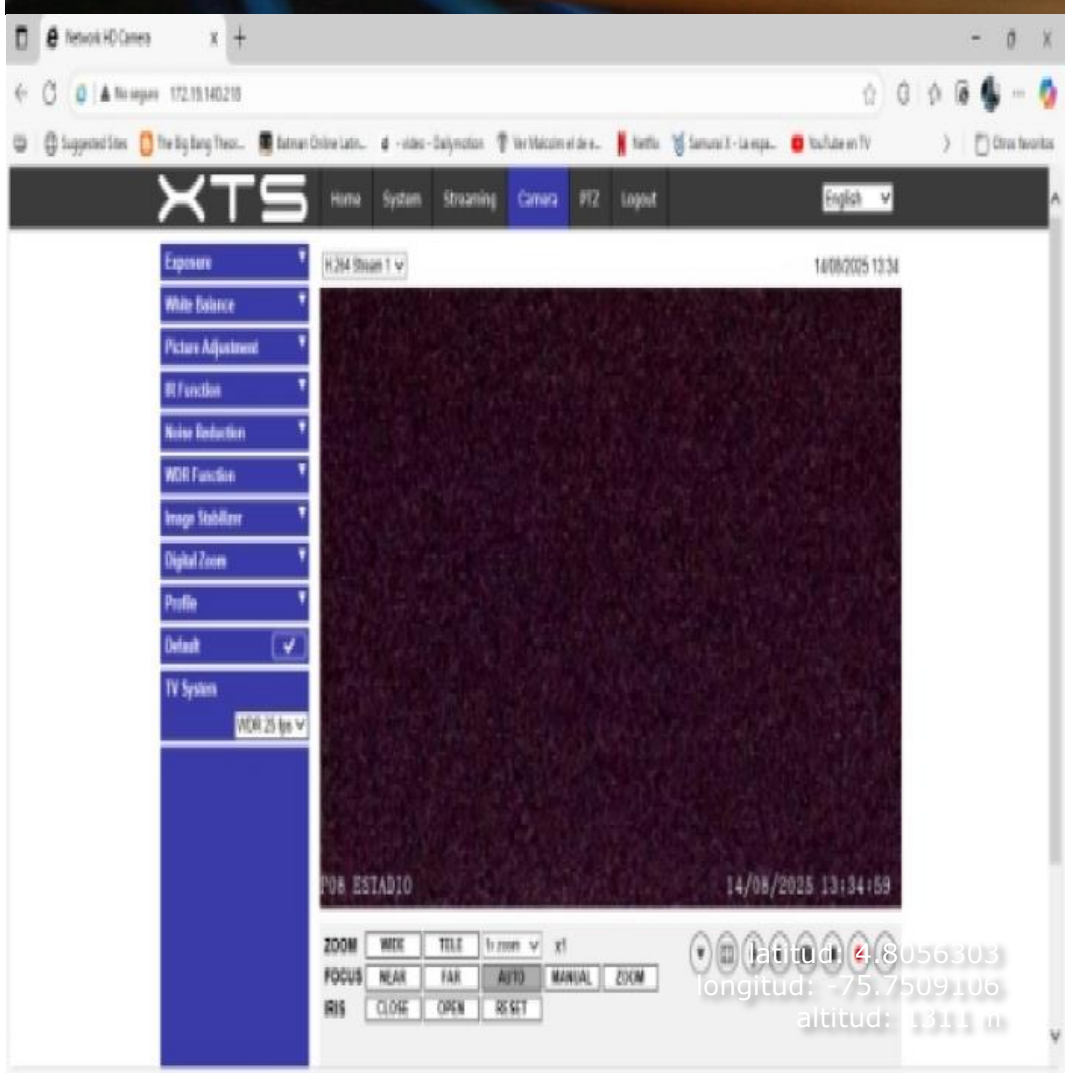
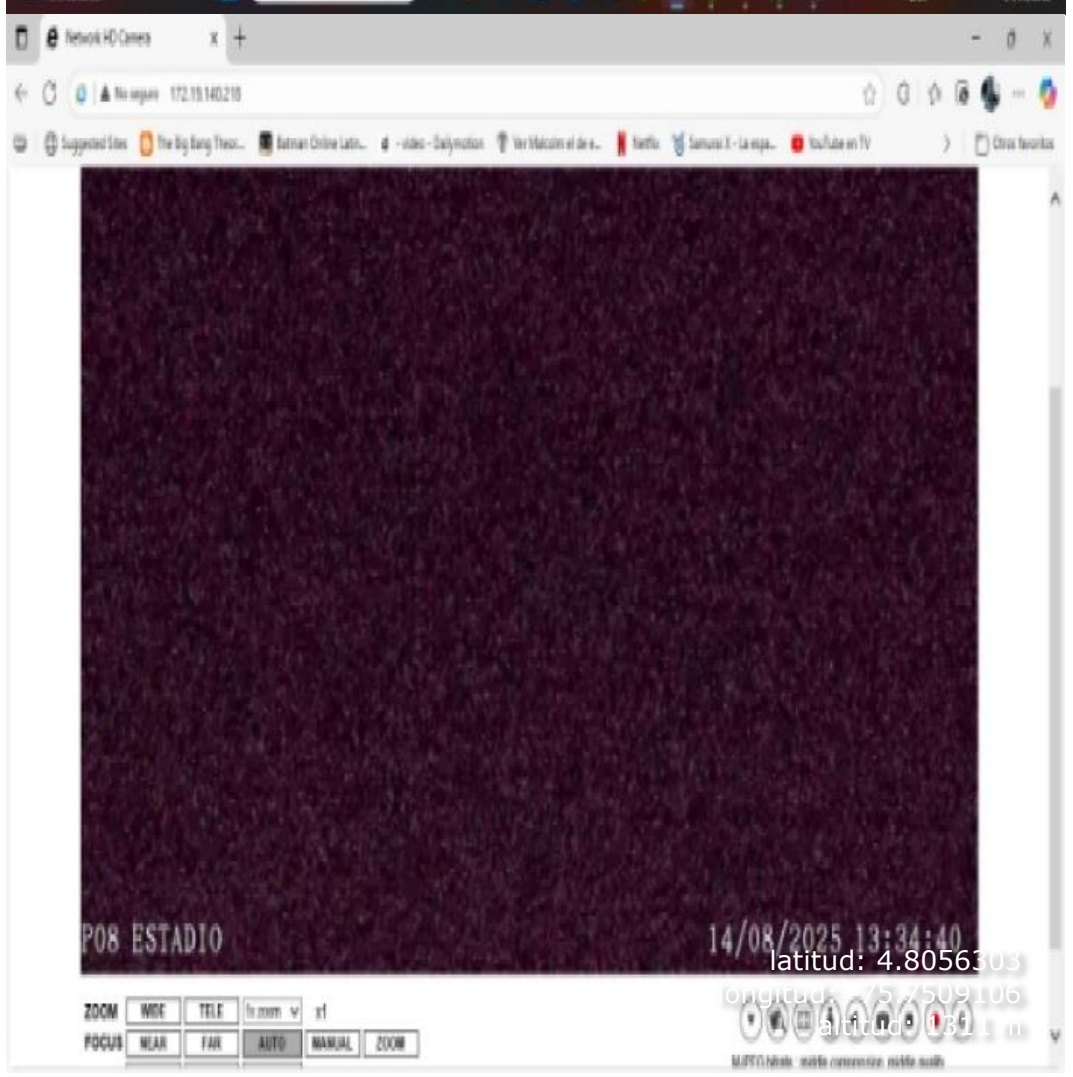
Durante la revisión del punto de cámara P08 Estadio, se verifica que la cámara tipo PTZ se encuentra energizada y con conectividad de red activa. Al acceder a su configuración vía interfaz web, el dispositivo responde adecuadamente; sin embargo, no genera imagen de video, mostrando únicamente una pantalla negra con interferencia. Se realizaron procedimientos de reinicio y restablecimiento de fábrica de la cámara, sin obtener resultados que restablecieran la funcionalidad. La falla corresponde a un daño interno en el módulo de captura de video, lo que impide la generación de señal visual, a pesar de que los componentes de red y gestión estén operativos. Lo que impide el registro visual como evidencia en caso de incidentes, la integración con el centro de control para una respuesta oportuna ante situaciones de riesgo y genera un punto ciego en la cobertura de seguridad.

Se requiere el reemplazo de la cámara PTZ para garantizar la continuidad en la cobertura de seguridad, la integridad de la operación de monitoreo y la disponibilidad de registro visual en el área.

REPUESTO SOLICITADO		
Se solicita a la supervisión autorizar la afectación de bolsa de repuestos de los siguientes elementos: **1-** Sección CÁMARAS **- Ítem:** Cámara Domo PTZ Nueva, Cantidad: una (1) unidad. Costo unitario $ 7.776.000 **2-** Sección CÁMARAS **- Ítem:** Fuente de Poder VDC, para cámara videovigilancia, Cantidad: una (1) unidad. Costo unitario $108.000		
FUNCIONARIO QUE ENTREGA – ELATIN SAS		FIRMA
Nombre **C.C** **Cargo** **Teléfono**	José Sebastián Mayoral 1.120.217.147 Ingeniero de Soporte 3127095797	Sebastián Mayoral
FUNCIONARIO QUE RECIBE– SUPERVISOR DEL CONTRATO		FIRMA
Nombre **C.C** **Cargo** **Teléfono**	Sebastián Madrid 9.861.041 Subsecretario de Seguridad y Convivencia Ciudadana 3117076440
