ACTA DE AFECTACIÓN DE BOLSA **CONTRATO No. 3984-2025**	Sistema de Gestión de Calidad	
		FORMATO N°:	FT-MET-001
		Fecha:	Febrero 01/2020
		Versión:	3

ACTA N°	**AB 010**	**EQUIPO/ SISTEMA INTERVENIDO:**	**PUNTO DE CÁMARA P63 CC VICTORIA - CÁMARA DOMO PTZ**

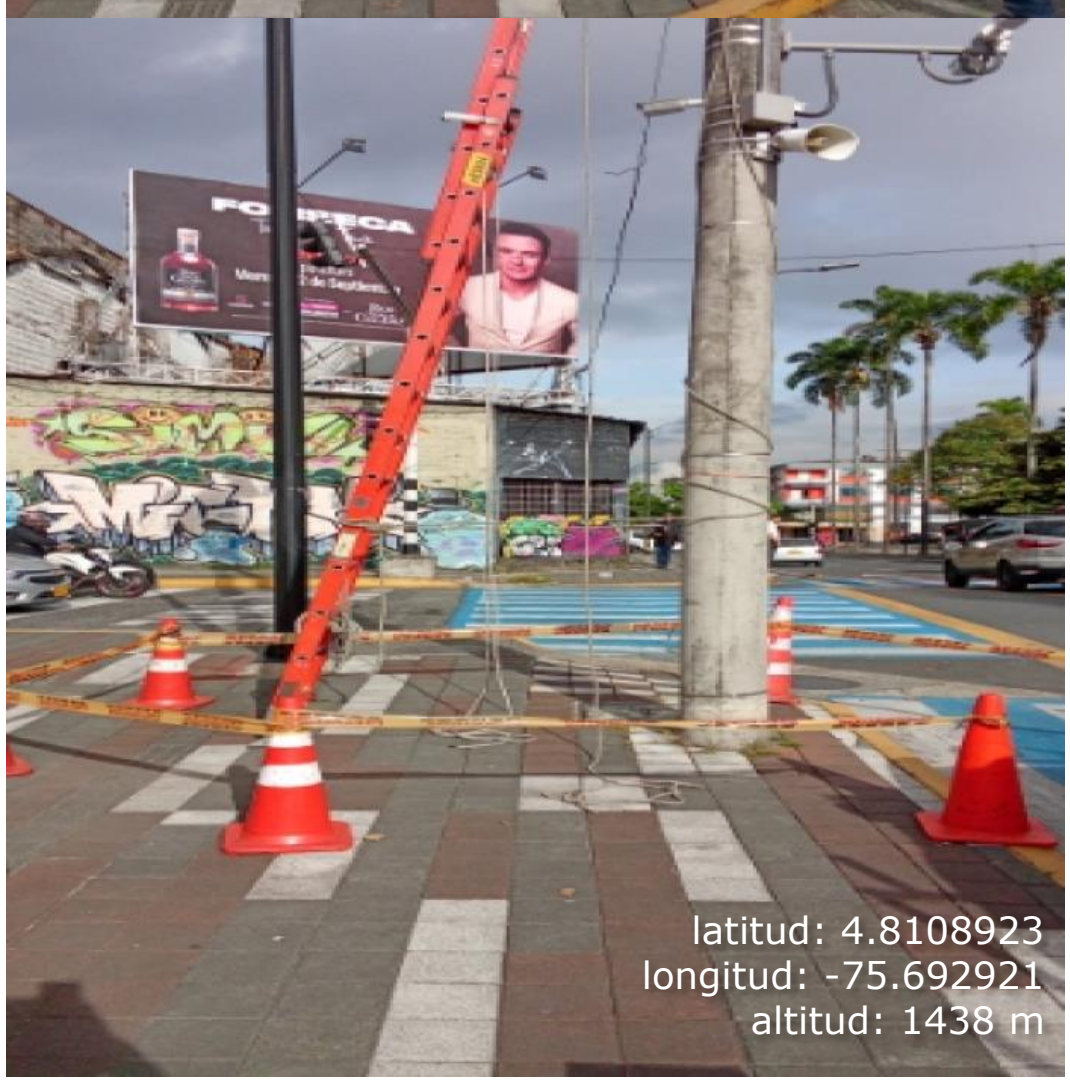
Durante la revisión del punto de cámara P63 CC Victoria, se verifica que la cámara tipo PTZ se encuentra energizada y con conectividad de red activa. Al acceder a su configuración vía interfaz web, el dispositivo responde adecuadamente; sin embargo, no genera imagen de video, mostrando únicamente una pantalla negra con interferencia. Se realizaron procedimientos de reinicio y restablecimiento de fábrica de la cámara, sin obtener resultados que restablecieran la funcionalidad. La falla corresponde a un daño interno en el módulo de captura de video, lo que impide la generación de señal visual, a pesar de que los componentes de red y gestión estén operativos. Lo que impide el registro visual como evidencia en caso de incidentes, la integración con el centro de control para una respuesta oportuna ante situaciones de riesgo y genera un punto ciego en la cobertura de seguridad.

Se requiere el reemplazo de la cámara PTZ para garantizar la continuidad en la cobertura de seguridad, la integridad de la operación de monitoreo y la disponibilidad de registro visual en el área.
