Sistema de Gestión de Calidad	
eLATIN	**ACTA DE AFECTACIÓN DE BOLSA CONTRATO No. 3984-2025**			**FORMATO N°:**	FT-MET-001
				Fecha:	Febrero 01/2020
				Versión:	3
ACTA N°	**AB 012**	**EQUIPO/ SISTEMA INTERVENIDO:**	**PUNTO DE CÁMARA P14 LENINGRADO - CÁMARA DOMO PTZ**

FECHA DE INICIO **19 / 08 / 25**

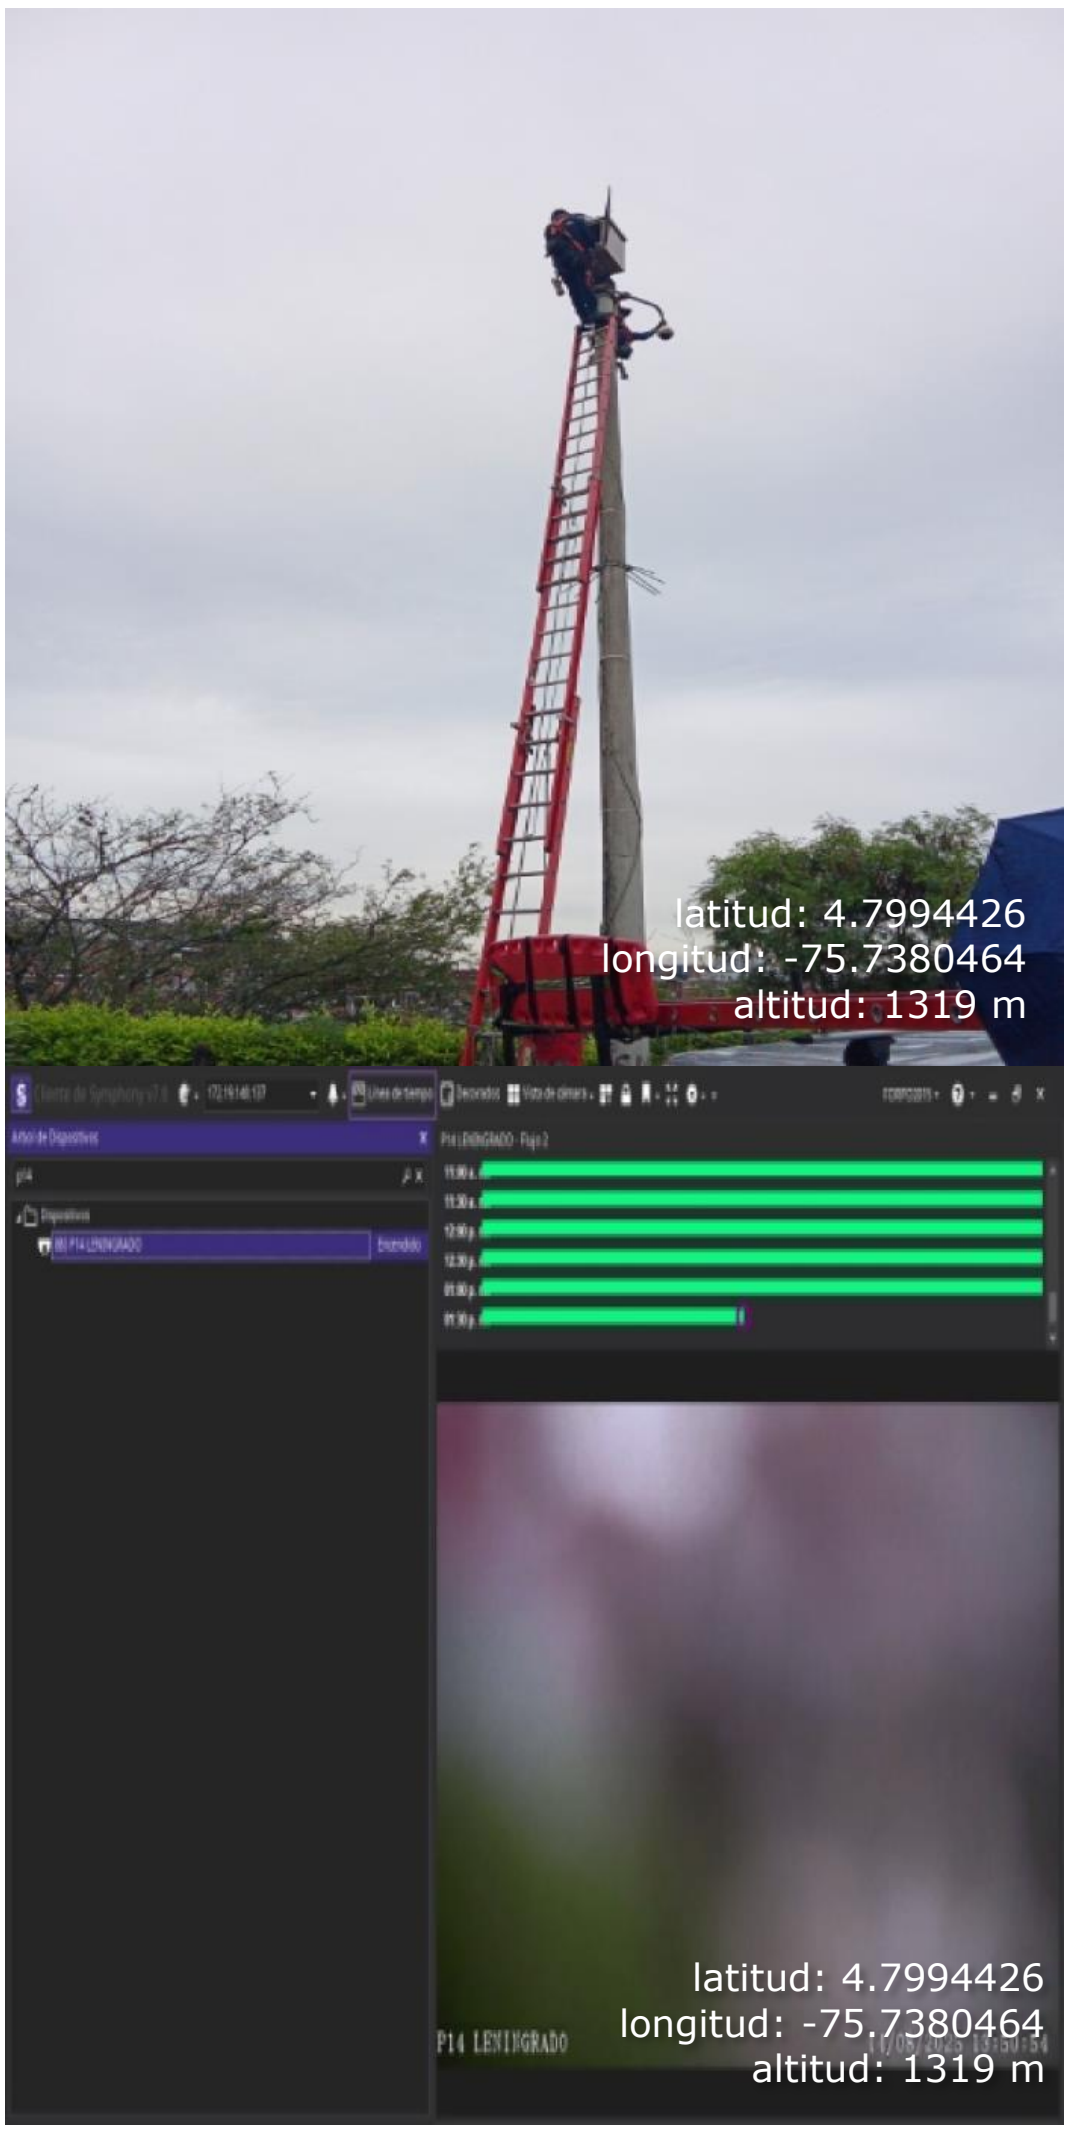
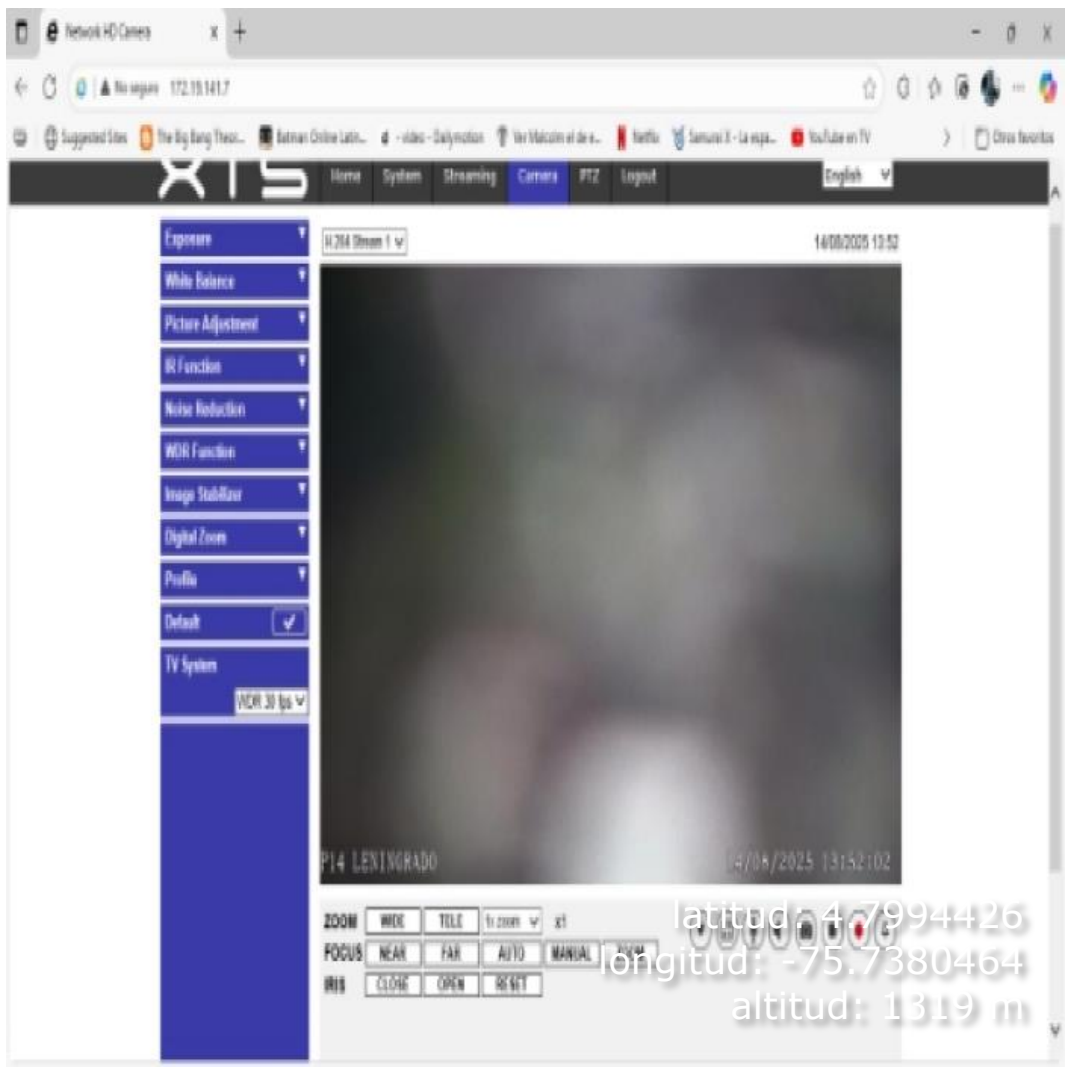
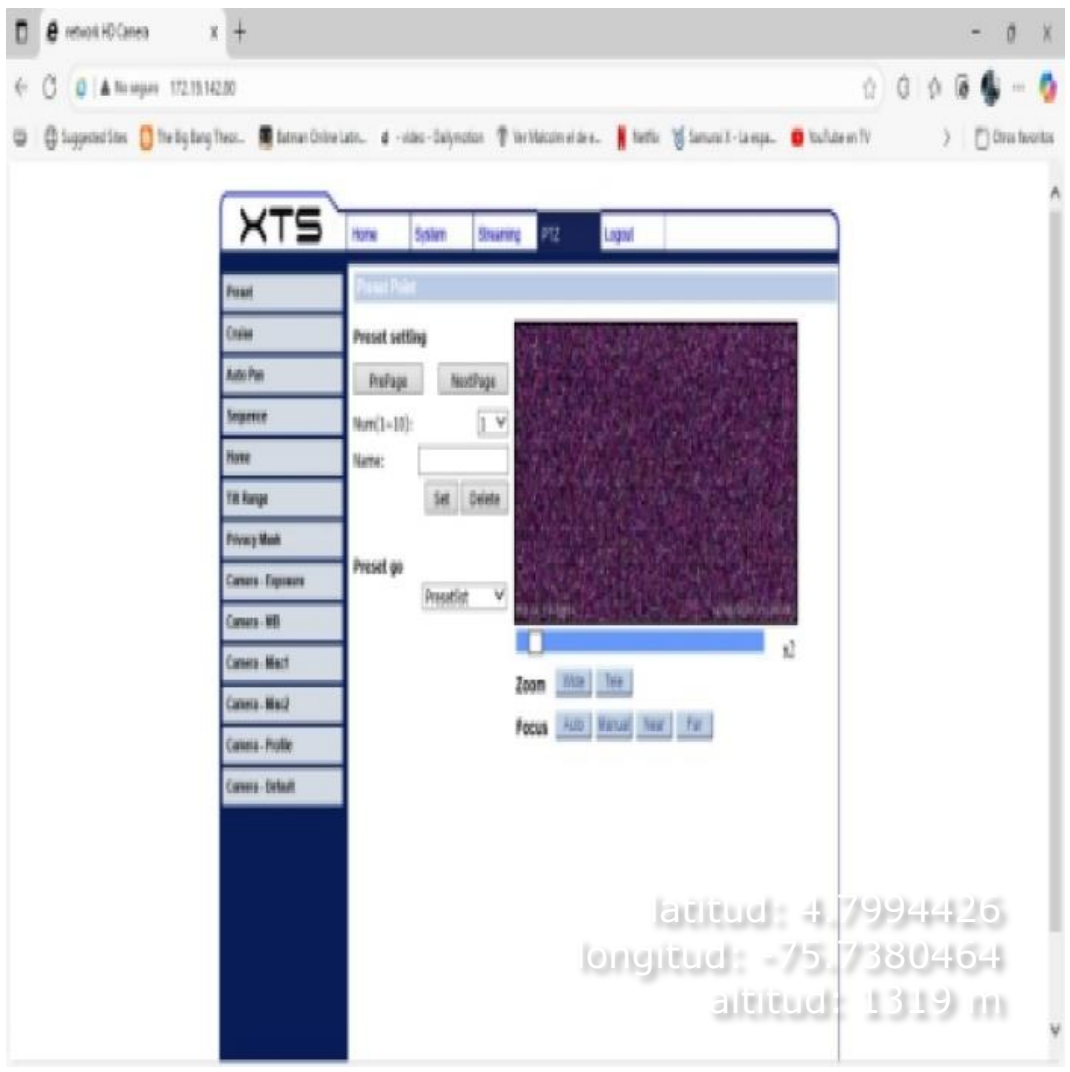
Durante la inspección técnica al punto de cámara P14 Leningrado, se constata que el dispositivo tipo PTZ presenta estado de energización normal y conectividad de red estable, con respuesta satisfactoria al acceso vía interfaz web. No obstante, el equipo genera una señal de video con imagen borrosa y sin capacidad de enfoque, lo cual imposibilita la visualización nítida de la escena.

Se efectuaron verificaciones físicas descartando deterioro, rayaduras o condensación en el domo protector, determinándose que la anomalía se origina en el módulo de autoenfoque de la cámara, cuyo malfuncionamiento impide el ajuste óptico de la lente. Se realizaron procedimientos de reinicio y restablecimiento de fábrica de la cámara, sin obtener resultados que restablecieran la funcionalidad, pese a que los subsistemas de comunicación y gestión permanecen operativos, la falla compromete la utilidad del video como evidencia, limita la integración con la plataforma de control central y genera un punto ciego en la cobertura de seguridad perimetral

Se requiere el reemplazo de la cámara PTZ para garantizar la continuidad en la cobertura de seguridad, la integridad de la operación de monitoreo y la disponibilidad de registro visual en el área.
