ACTA DE AFECTACIÓN DE BOLSA CONTRATO No. 3984-2025	Sistema de Gestión de Calidad	
		FORMATO N°:	FT-MET-001
		Fecha:	Febrero 01/2020
		Versión:	3
ACTA N°	**AB 014**	**EQUIPO/ SISTEMA INTERVENIDO:**	**PUNTO DE CÁMARA CAI 12 VILLA SANTANA A P83 LA Y LAS BRISAS - FIBRA ÓPTICA**

FECHA DE INICIO **19 / 08 / 25**

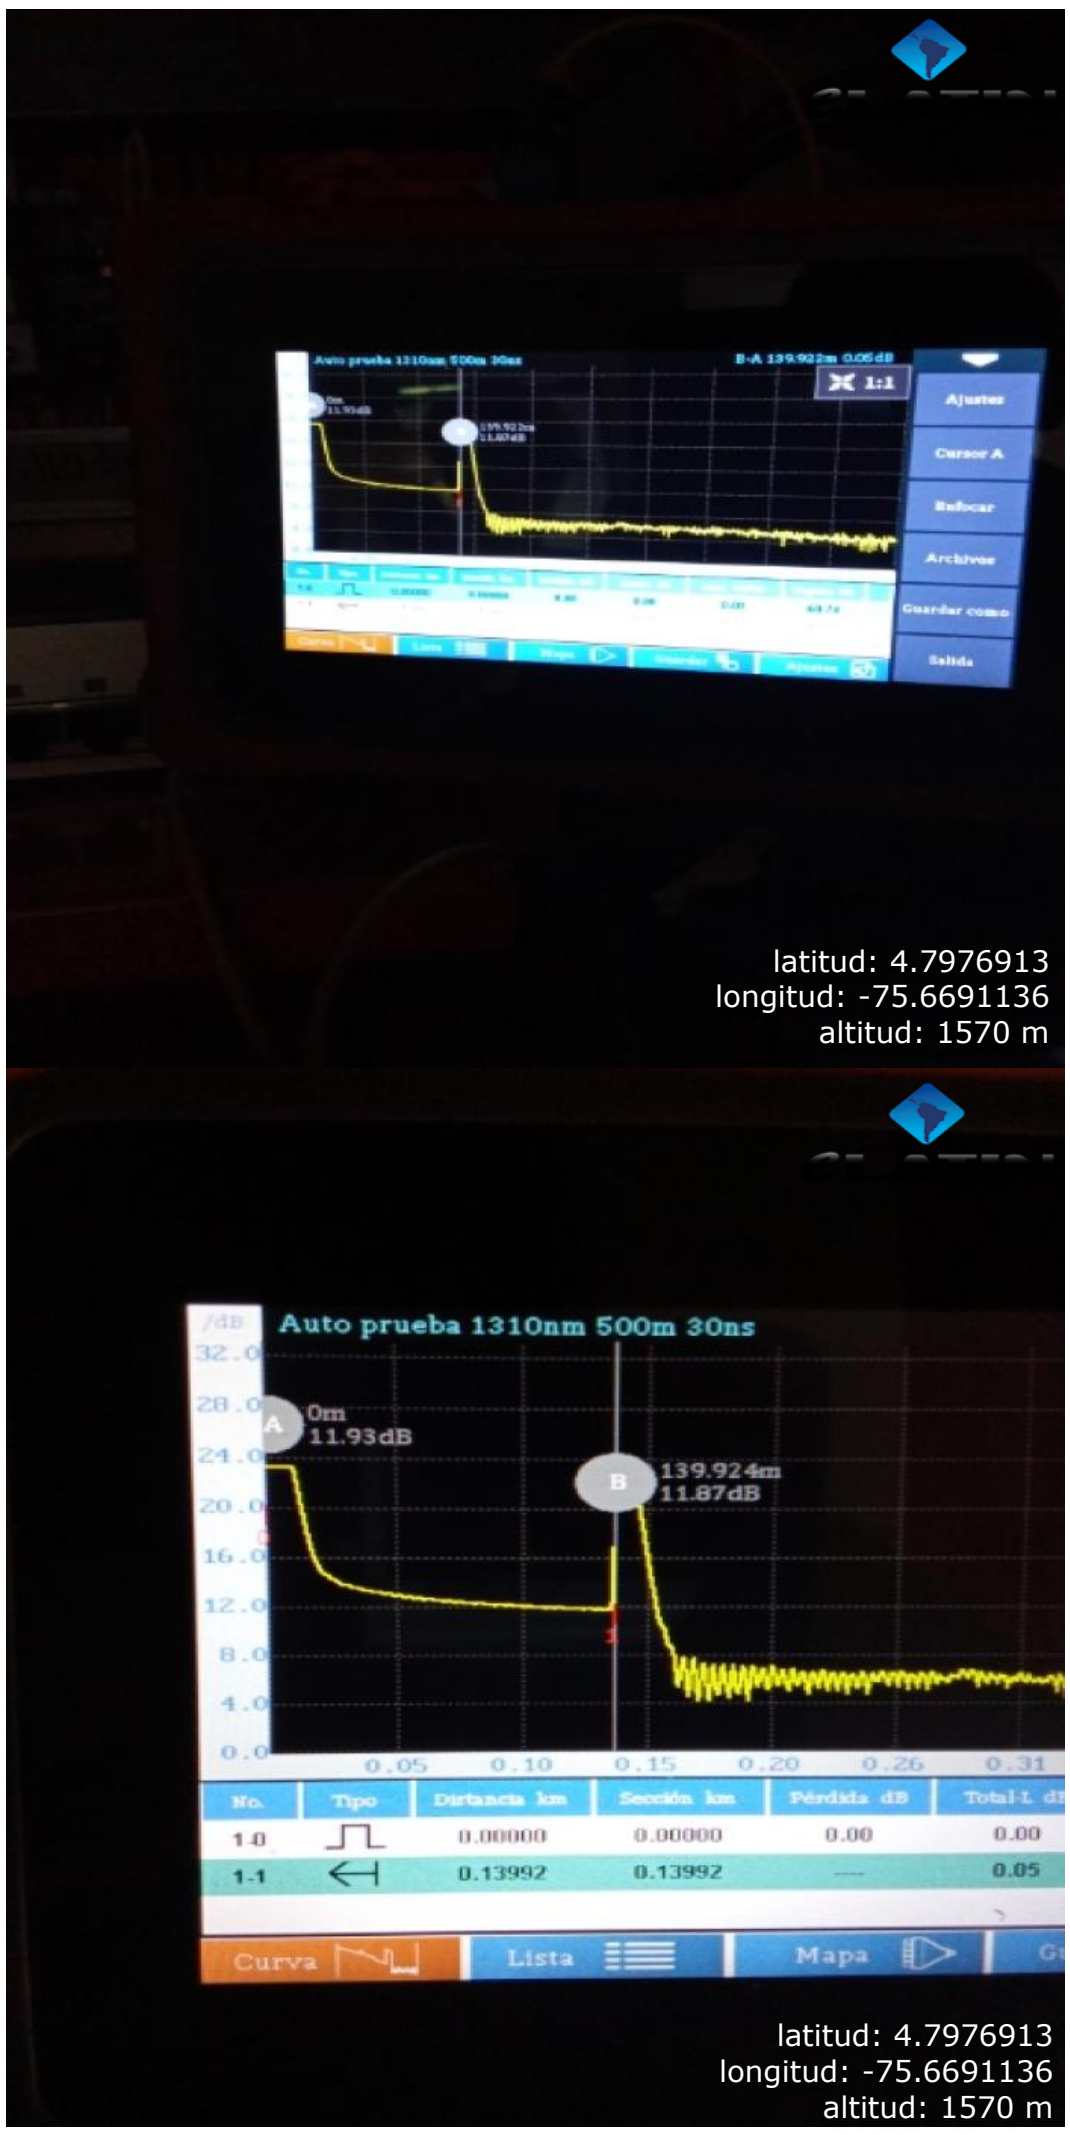
Durante la inspección realizada al enlace de fibra óptica entre los puntos de cámara CAI Villa Santana a P83 La Y Las Brisas, se evidenció la presencia de un corte en el tendido de fibra, lo cual interrumpe la transmisión de datos a través del medio.

El corte detectado en la fibra óptica ocasiona la inoperatividad total de los puntos y dispositivos dependientes de este tramo, afectando la transmisión de video de los siguientes equipos:

- Punto de cámara P07 Las Brisas
- Punto de cámara P84 UTP
- Punto de cámara P88 Tokyo
- Punto de cámara P81 Remanso
- Punto de cámara CAI 12 Villa Santana
- Punto de cámara P83 Y de las Brisas

REPUESTO SOLICITADO	
Se solicita a la supervisión autorizar la afectación de bolsa de repuestos de los siguientes elementos: **1-** Sección SISTEMA DE TRANSMISIÓN **- Ítem:** Fibra Óptica por metro 24 hilos, ADSS Spam 200. Incluye Empalmes. Monomodo**,** Cantidad: ochocientos (800) metros. Costo metro $ 50.000, Valor total $ 40.000.000 **2-** Sección SISTEMA DE TRANSMISIÓN **- Ítem:** Caja de Empalme (exteriores) - Mufla. 24 hilos. 8 derivaciones, Cantidad: una (1) unidad. Costo unitario $ 851.000 **3-** Sección SISTEMA DE TRANSMISIÓN **- Ítem:** Retención para tendido Fibra Óptica, Cantidad: una (1) unidad. Costo unitario $ 440.000	
FUNCIONARIO QUE ENTREGA – ELATIN SAS	FIRMA
Nombre José Sebastián Mayoral **C.C** 1.120.217.147 **Cargo** Ingeniero de Soporte **Teléfono** 3127095797	
FUNCIONARIO QUE RECIBE– SUPERVISOR DEL CONTRATO	FIRMA
Nombre Sebastián Madrid **C.C** 9.861.041 **Cargo** Subsecretario de Seguridad y Convivencia Ciudadana **Teléfono** 3117076440
