ACTA DE AFECTACIÓN DE BOLSA CONTRATO No. 3984-2025	Sistema de Gestión de Calidad	
		FORMATO N°:	FT-MET-001
		Fecha:	Febrero 01/2020
		Versión:	3
ACTA N°	**AB 015**	**EQUIPO/ SISTEMA INTERVENIDO:**	**PUNTO DE CÁMARA P48 LAS PALMAS - BATERÍAS PARA UPS PUNTO DE CÁMARA - FUENTE DE PODER 12V 1,5A CÁMARA FIJA IP TIPO BALA**

FECHA DE INICIO **22 / 08 / 25**

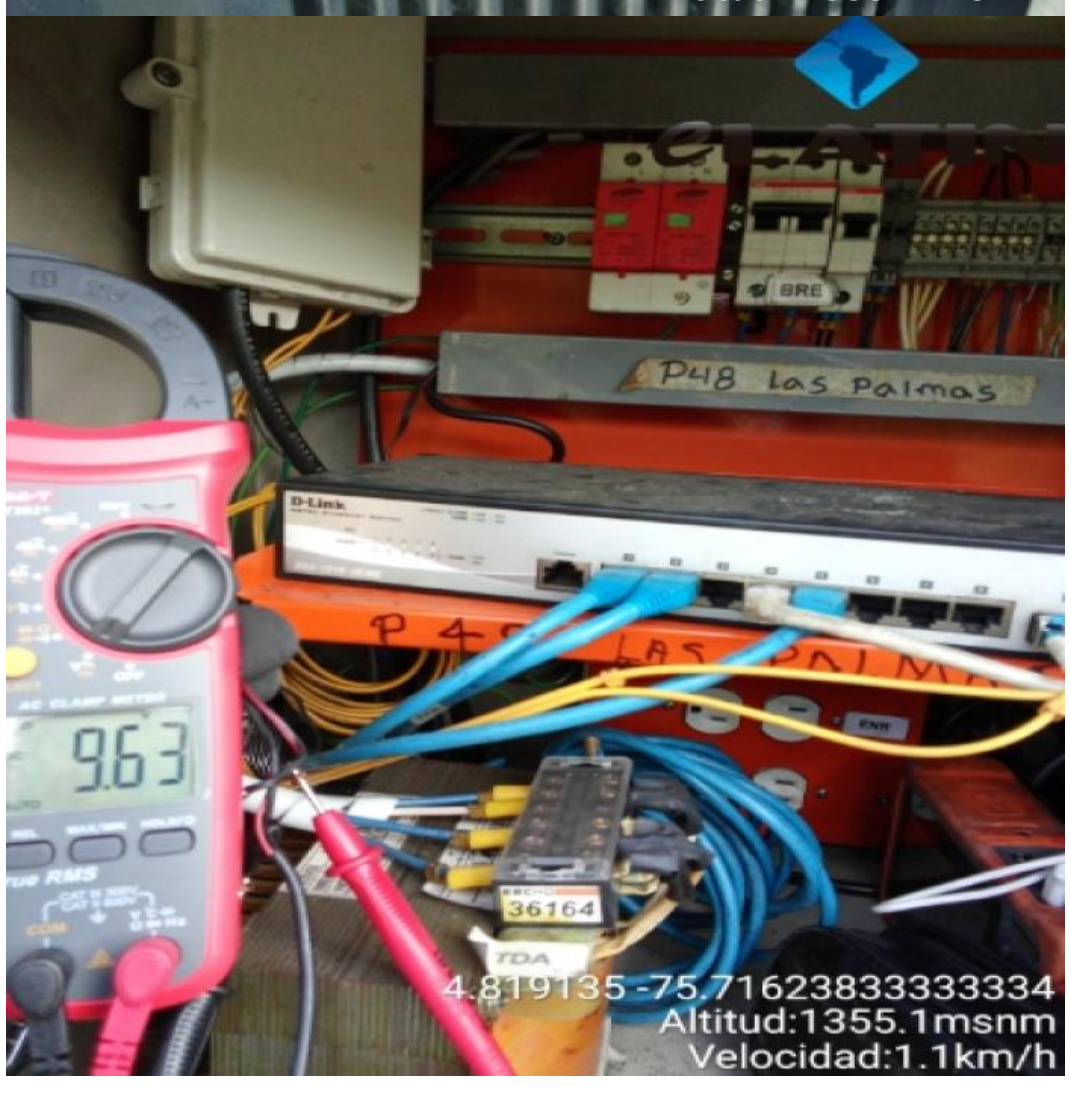
Durante el mantenimiento preventivo efectuado a la UPS del punto de cámara P48 Las Palmas, se identifica la condición de alerta **"BOPN"**, la cual corresponde a una falla en el sistema de almacenamiento de energía. Este estado indica que las baterías internas se encuentran agotadas o presentan deterioro, lo que impide su correcto funcionamiento y limita la capacidad de respaldo del sistema, por lo que se recomienda el reemplazo completo de las 3 unidades de baterías, a fin de restablecer la autonomía operativa del sistema, garantizar el respaldo de energía en caso de fallas eléctricas y mantener la continuidad de servicio de los equipos conectados.

REPUESTO SOLICITADO	
Se solicita a la supervisión autorizar la afectación de bolsa de repuestos de los siguientes elementos: **1-** Sección COMPONENTE ELÉCTRICO **- Ítem:** Baterías para UPS punto de cámara, Cantidad: tres (3) unidades. Costo unitario $ 101.000, Valor total $303.000 **2-** Sección CÁMARAS **- Ítem:** Fuente de Poder VDC, para cámara videovigilancia, Cantidad: una (1) unidad. Costo unitario $108.000	
FUNCIONARIO QUE ENTREGA – ELATIN SAS	FIRMA
Nombre José Sebastián Mayoral **C.C** 1.120.217.147 **Cargo** Ingeniero de Soporte **Teléfono** 3127095797	Sebastián Mayoral
FUNCIONARIO QUE RECIBE– SUPERVISOR DEL CONTRATO	FIRMA
Nombre Sebastián Madrid **C.C** 9.861.041 **Cargo** Subsecretario de Seguridad y Convivencia Ciudadana **Teléfono** 3117076440

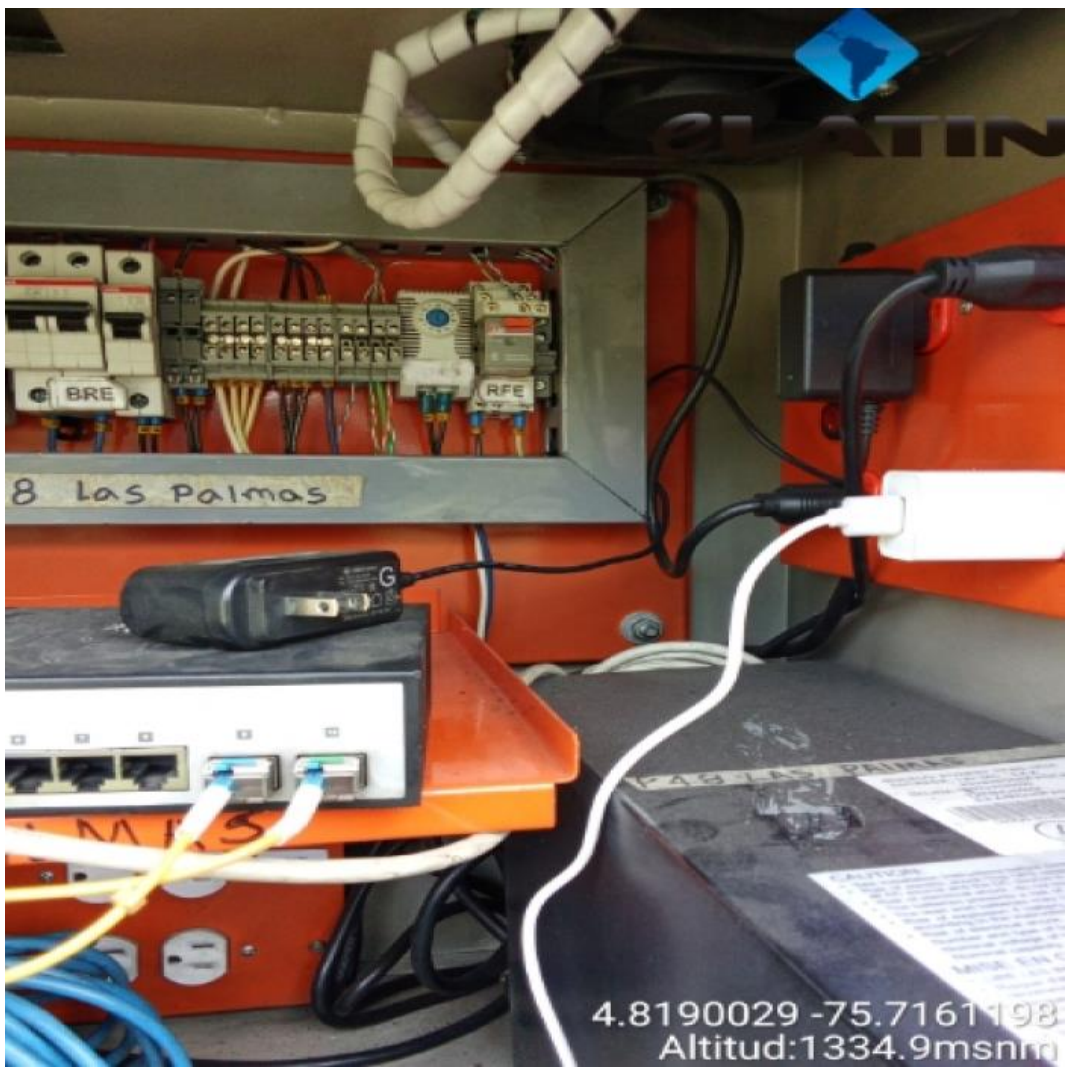
Adicionalmente, se constata que la cámara fija IP tipo bala no establece enlace de red (sin link). Se procede a realizar verificación de parámetros eléctricos mediante pinza amperimétrica, obteniéndose un valor de 9v en la salida de alimentación, condición que no permite el arranque del dispositivo, dado que el valor nominal de operación corresponde a 12v. Se concluye que la falla está asociada a la fuente de alimentación, por lo cual se requiere el reemplazo de la misma para restituir el funcionamiento normal de la cámara.
