ACTA DE AFECTACIÓN DE BOLSA CONTRATO No. 3984-2025	Sistema de Gestión de Calidad	
		FORMATO N°:	FT-MET-001
		Fecha:	Febrero 01/2020
		Versión:	3
ACTA N°	**AB 023**	**EQUIPO/ SISTEMA INTERVENIDO:**	**PUNTO DE CÁMARA P54 KRA 7/26 CENTRO - FUENTE DE PODER 12V 1,5A CÁMARA FIJA IP TIPO BALA**

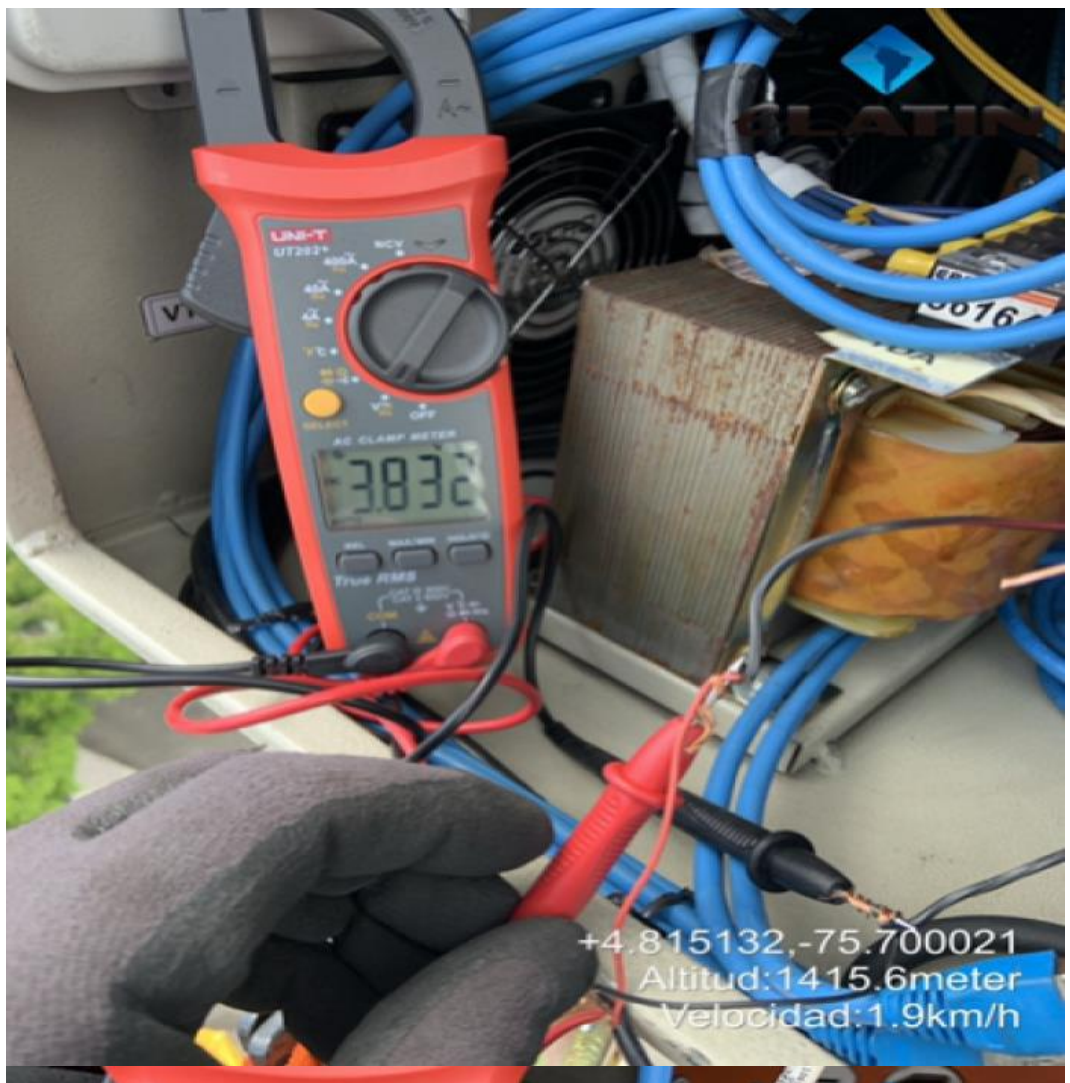
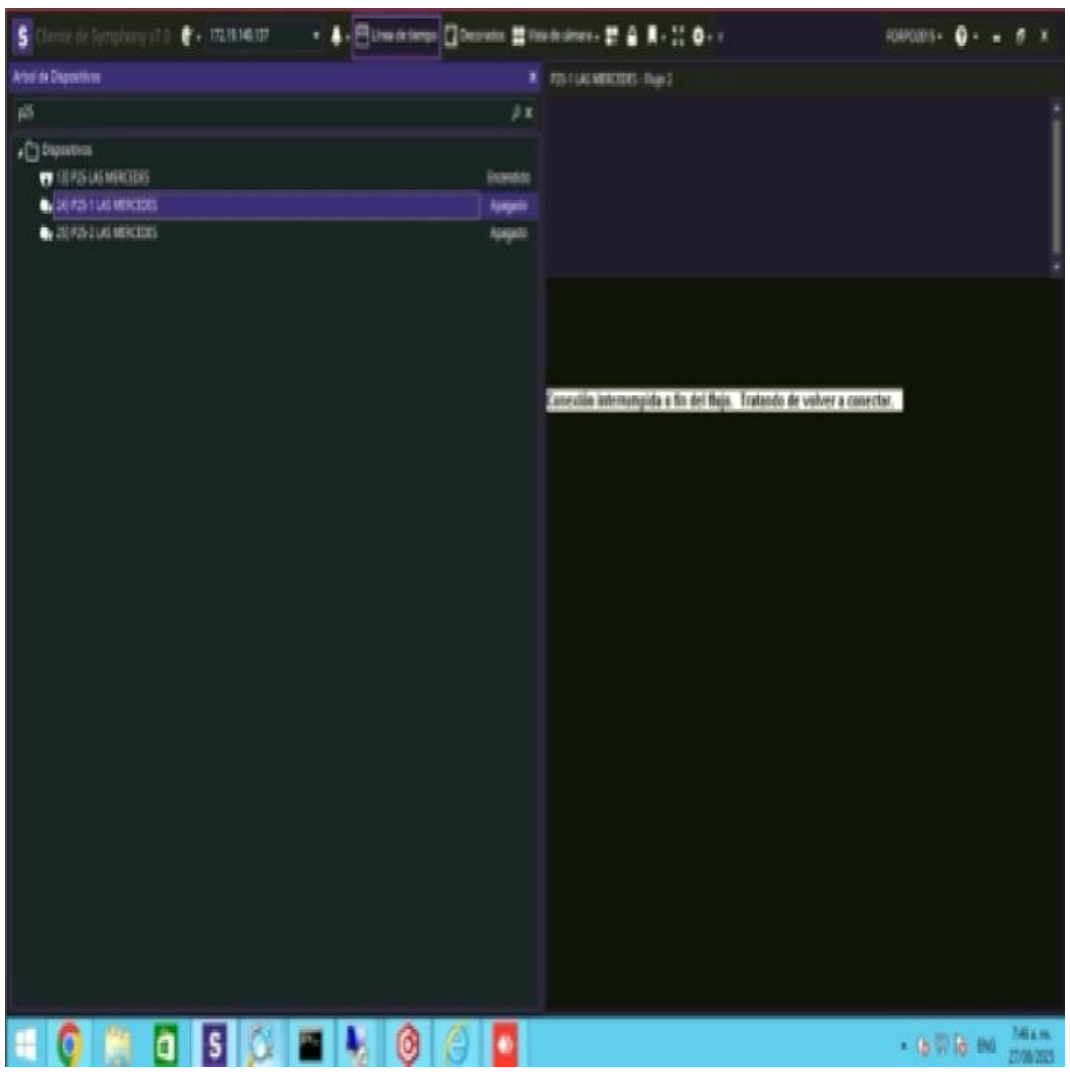
Durante el mantenimiento preventivo efectuado al punto de cámara, se constata que la cámara fija IP tipo bala no establece enlace de red (sin link). Se procede a realizar verificación de parámetros eléctricos mediante pinza amperimétrica, obteniéndose un valor de 4v en la salida de alimentación, condición que no permite el arranque del dispositivo, dado que el valor nominal de operación corresponde a 12v. Se concluye que la falla está asociada a la fuente de alimentación, por lo cual se requiere el reemplazo de la misma para restituir el funcionamiento normal de la cámara.

REPUESTO SOLICITADO		
Se solicita a la supervisión autorizar la afectación de bolsa de repuestos de los siguientes elementos: **1-** Sección CÁMARAS **- Ítem:** Fuente de Poder VDC, para cámara videovigilancia, Cantidad: una (1) unidad. Costo unitario $108.000		
FUNCIONARIO QUE ENTREGA – ELATIN SAS		FIRMA
Nombre **C.C** **Cargo** **Teléfono**	José Sebastián Mayoral 1.120.217.147 Ingeniero de Soporte 3127095797	
FUNCIONARIO QUE RECIBE– SUPERVISOR DEL CONTRATO		FIRMA
Nombre **C.C** **Cargo** **Teléfono**	Sebastián Madrid 9.861.041 Subsecretario de Seguridad y Convivencia Ciudadana 3117076440
