ACTA DE AFECTACIÓN DE BOLSA CONTRATO No. 3984-2025	Sistema de Gestión de Calidad	
		FORMATO N°:	FT-MET-001
		Fecha:	Febrero 01/2020
		Versión:	3

ACTA N°	**AB 024**	**EQUIPO/ SISTEMA INTERVENIDO:**	**PUNTO DE CÁMARA CAI 28 OBELISCO - CÁMARA DOMO PTZ**

FECHA DE INICIO **27 / 08 / 25**

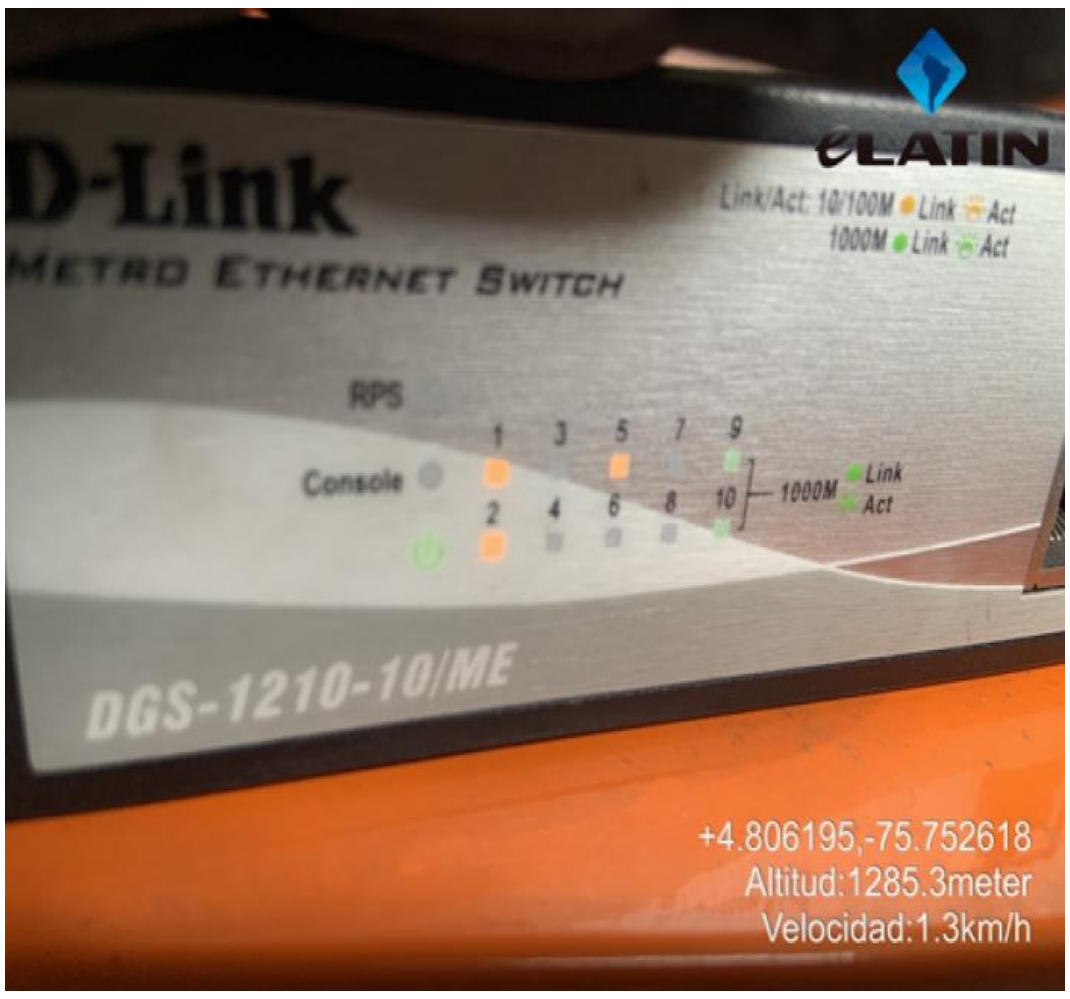
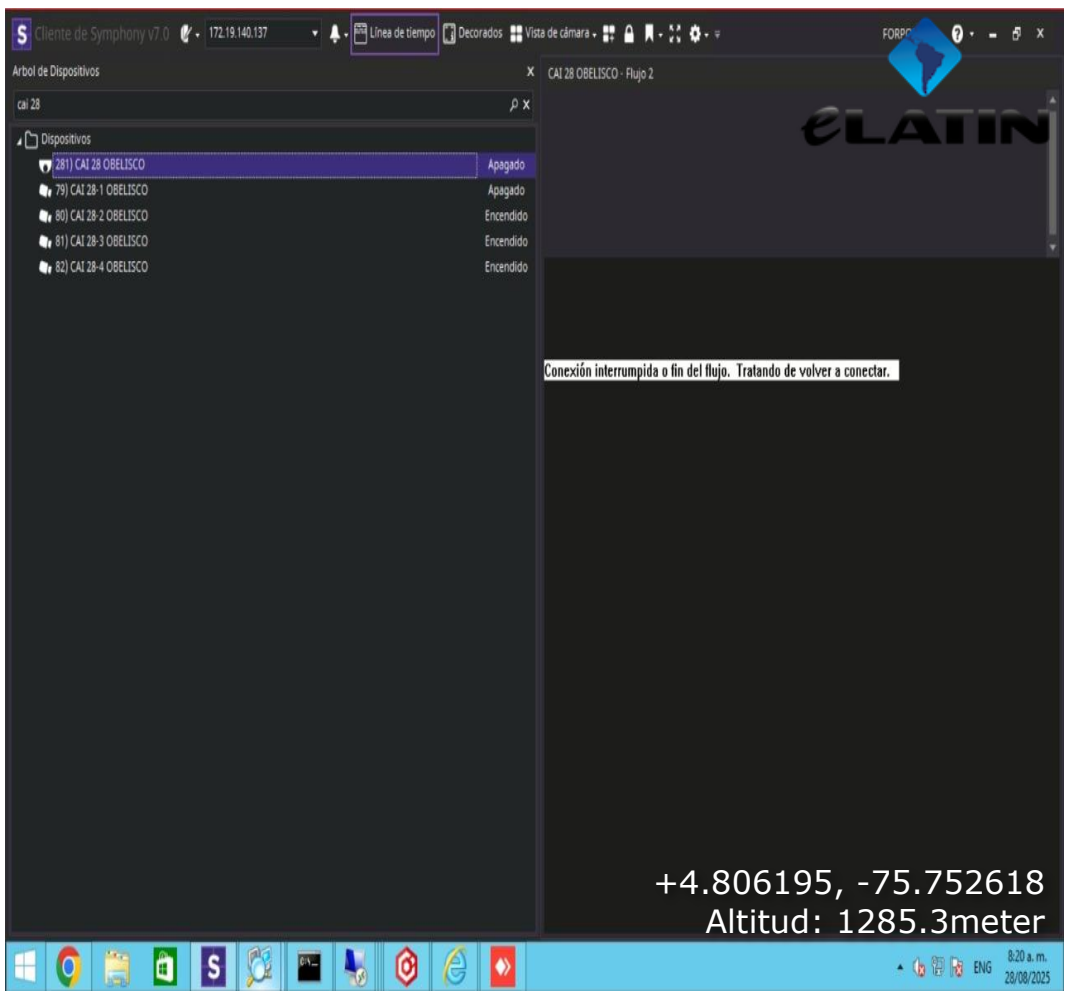
Durante la revisión del punto de cámara CAI 28 Obelisco, se verifica que la cámara tipo PTZ se encuentra energizada y no cuenta con conectividad de red activa. Al acceder a su configuración vía interfaz web, el dispositivo no responde adecuadamente. Se realizaron procedimientos de reinicio y restablecimiento de fábrica de la cámara, sin obtener resultados que restablecieran la funcionalidad ni recuperación de la comunicación IP. Lo que impide el registro visual como evidencia en caso de incidentes, la integración con el centro de control para una respuesta oportuna ante situaciones de riesgo y genera un punto ciego en la cobertura de seguridad.

Se requiere el reemplazo de la cámara PTZ para garantizar la continuidad en la cobertura de seguridad, la integridad de la operación de monitoreo y la disponibilidad de registro visual en el área.

1- Sección CÁMARAS **- Ítem:** Cámara Domo PTZ Nueva, Cantidad: una (1) unidad. Costo unitario $ 7.776.000
2- Sección CÁMARAS **- Ítem:** Fuente de Poder VDC, para cámara videovigilancia, Cantidad: una (1) unidad. Costo unitario $108.000
