ACTA DE AFECTACIÓN DE BOLSA **CONTRATO No. 3984-2025**	Sistema de Gestión de Calidad	
		FORMATO N°:	FT-MET-001
		Fecha:	Febrero 01/2020
		Versión:	3

ACTA N°	**AB 025**	**EQUIPO/ SISTEMA INTERVENIDO:**	**PUNTO DE CÁMARA P55 KRA 8/25 CENTRO - CÁMARA DOMO PTZ**

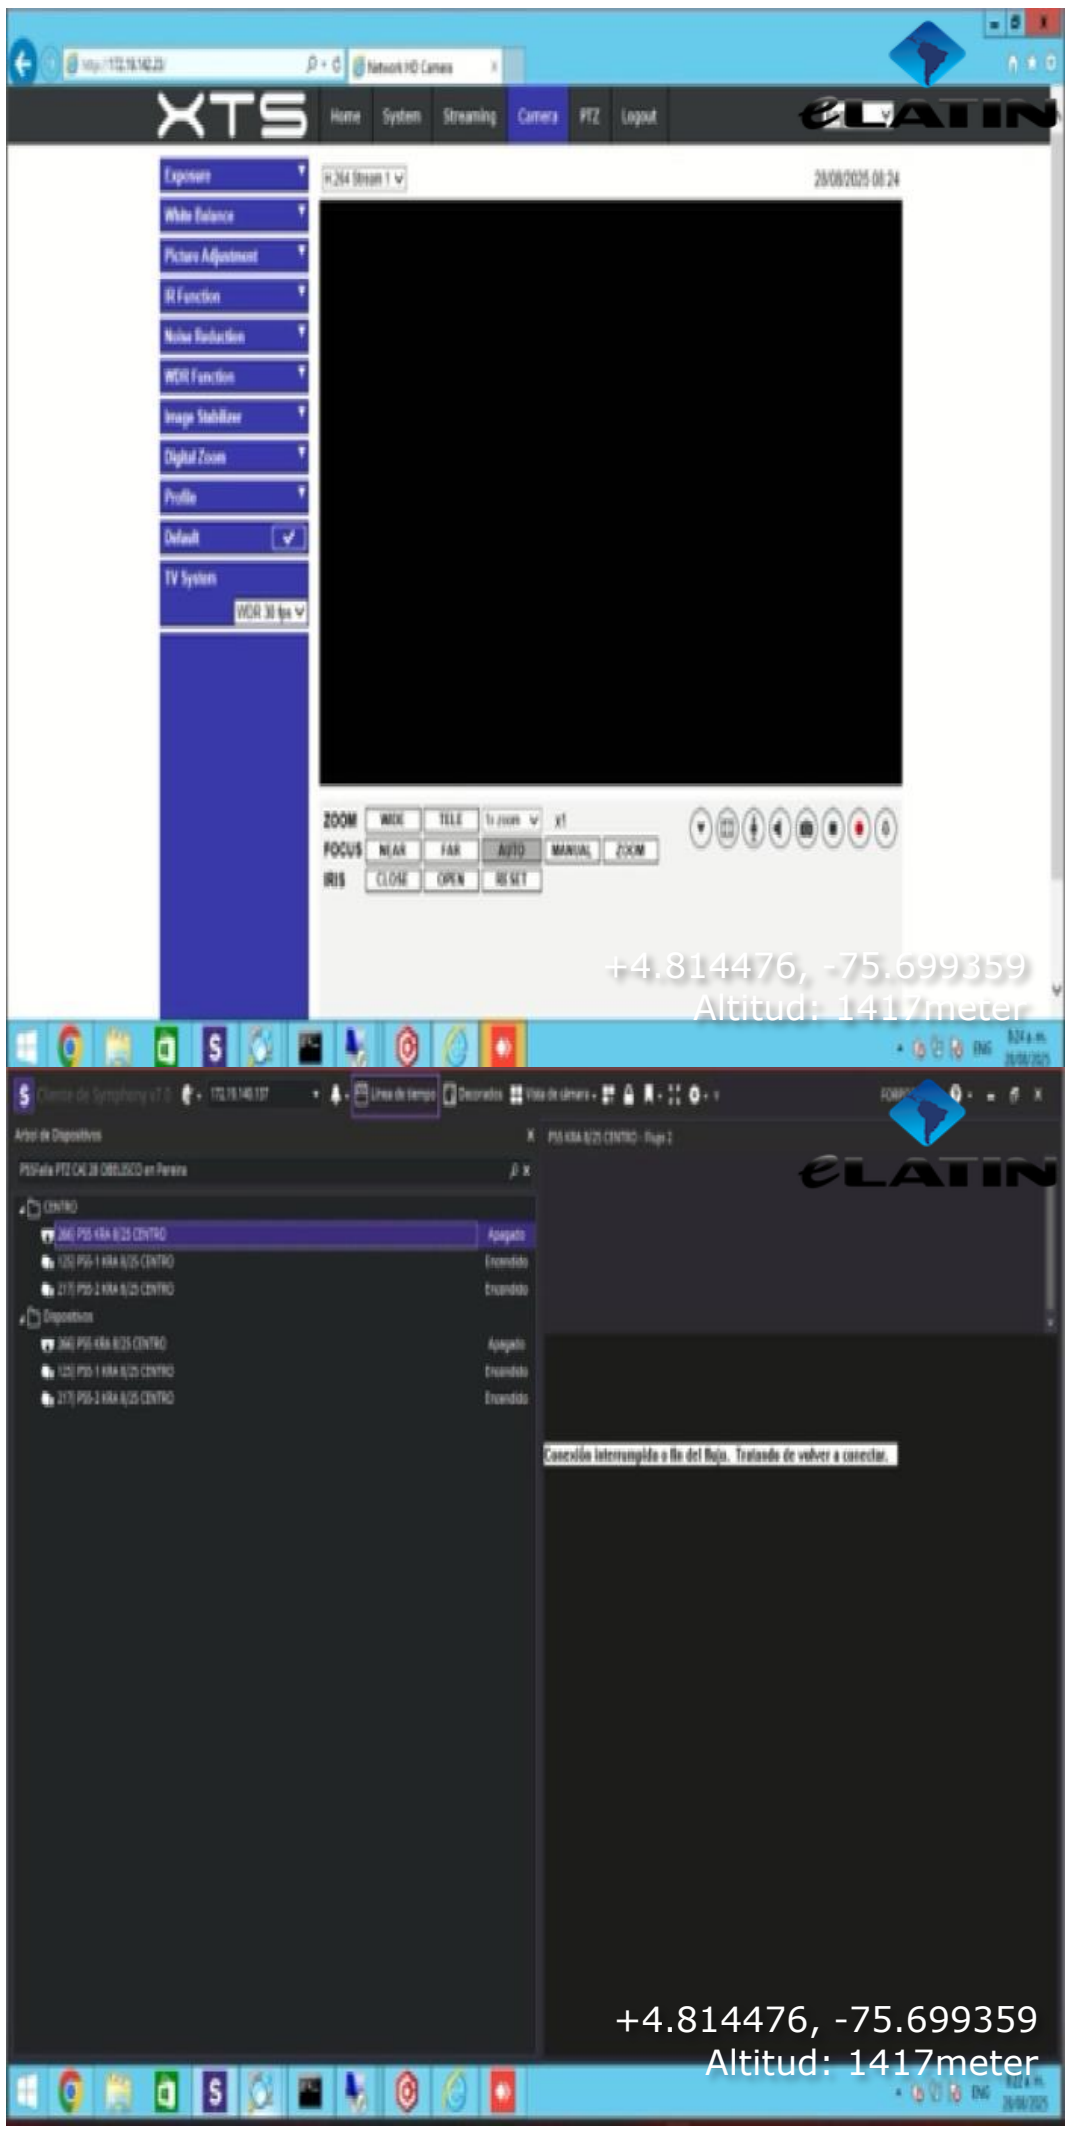
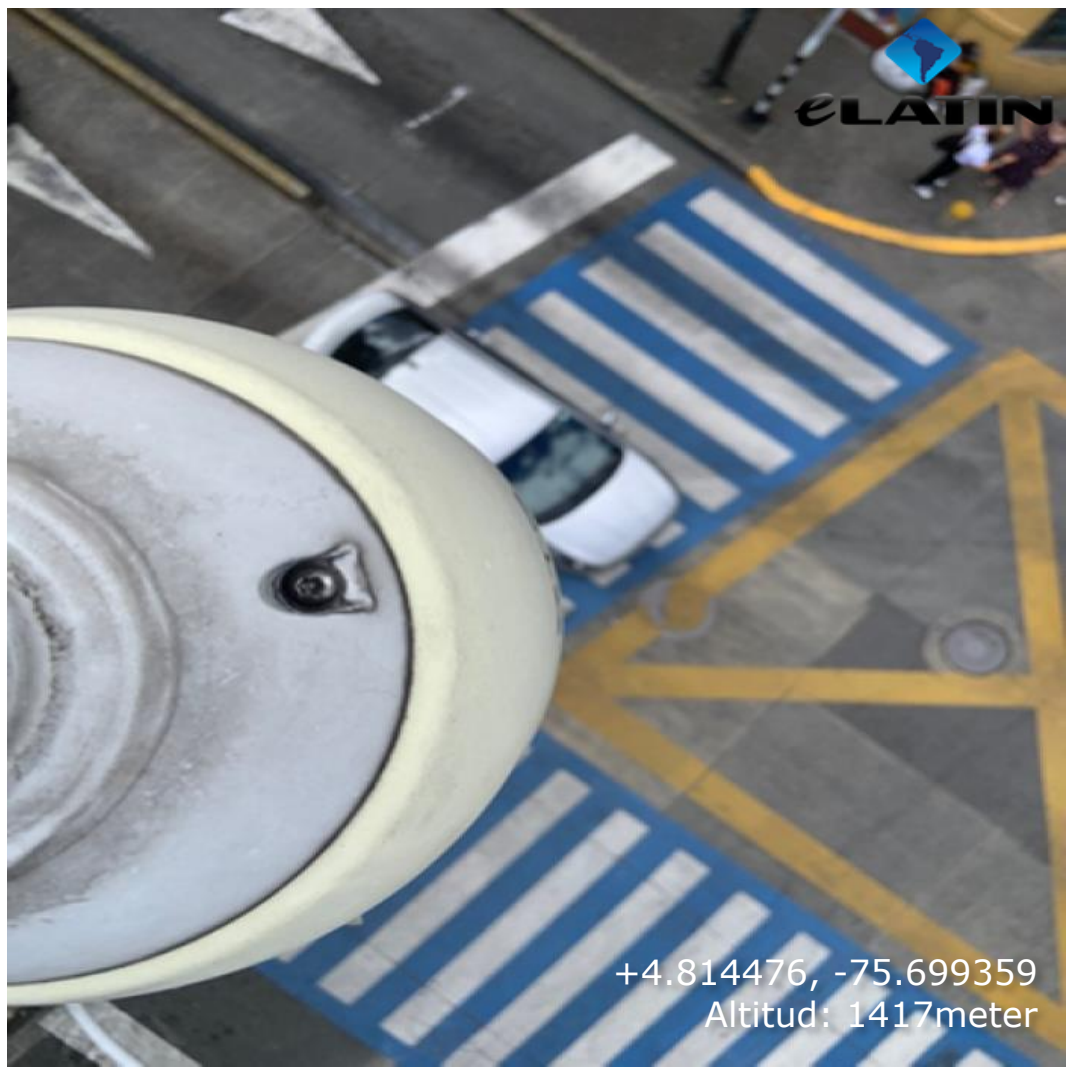
Durante la revisión del punto de cámara P55 Kra 8/25 Centro, se verifica que la cámara tipo PTZ se encuentra energizada y con conectividad de red activa. Al acceder a su configuración vía interfaz web, el dispositivo responde adecuadamente; sin embargo, no genera imagen de video, mostrando únicamente una pantalla negra. Se realizaron procedimientos de reinicio y restablecimiento de fábrica de la cámara, sin obtener resultados que restablecieran la funcionalidad. La falla corresponde a un daño interno en el módulo de captura de video, lo que impide la generación de señal visual, a pesar de que los componentes de red y gestión estén operativos. Lo que impide el registro visual como evidencia en caso de incidentes, la integración con el centro de control para una respuesta oportuna ante situaciones de riesgo y genera un punto ciego en la cobertura de seguridad.

Se requiere el reemplazo de la cámara PTZ para garantizar la continuidad en la cobertura de seguridad, la integridad de la operación de monitoreo y la disponibilidad de registro visual en el área.
