| | **ACTA DE AFECTACIÓN DE BOLSA**<br>**CONTRATO No. 3984-2025** | Sistema de Gestión de Calidad | |

| **ACTA N°** | **AB 030** | **EQUIPO/ SISTEMA INTERVENIDO:** | **PUNTO DE CÁMARA P71 UPPV - CÁMARA DOMO PTZ** |

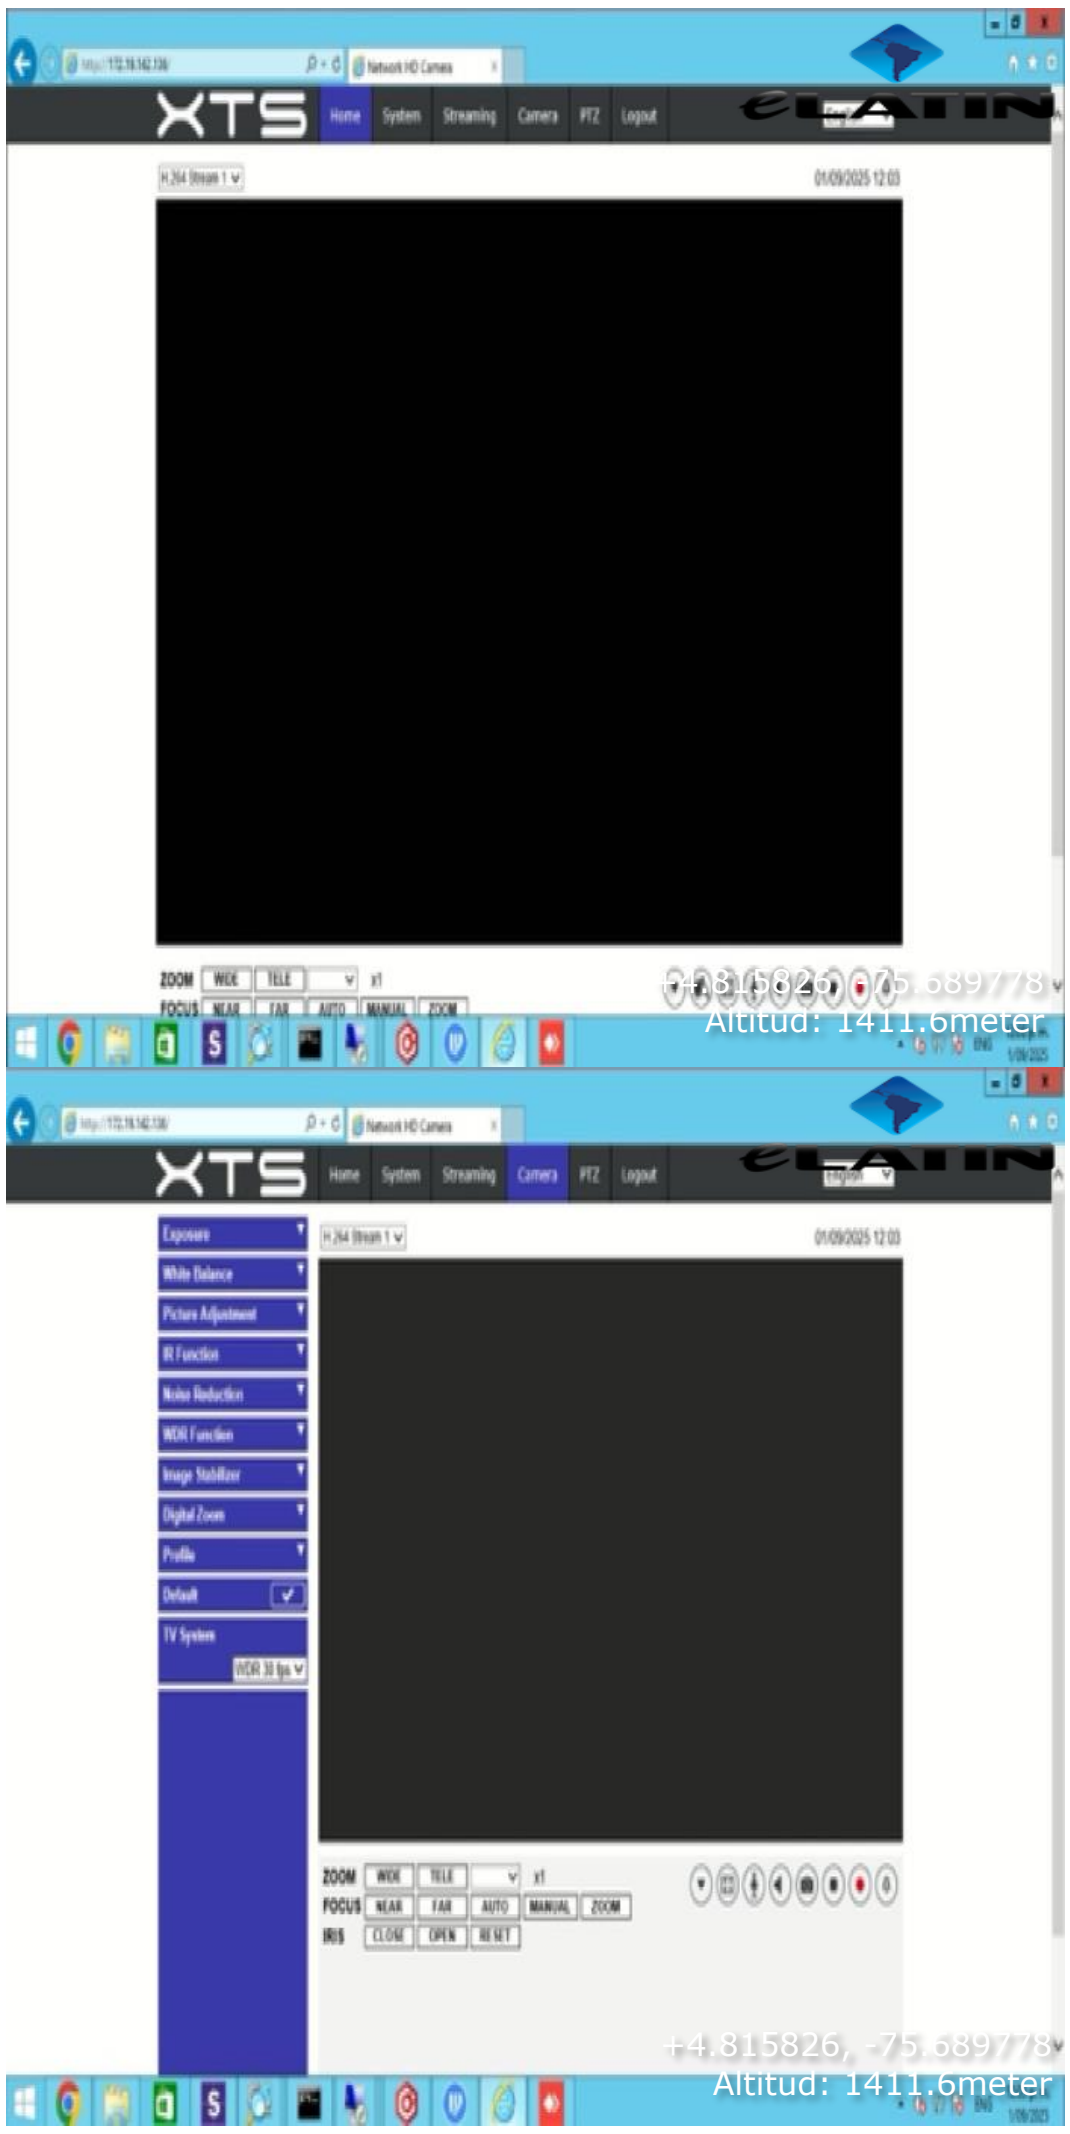
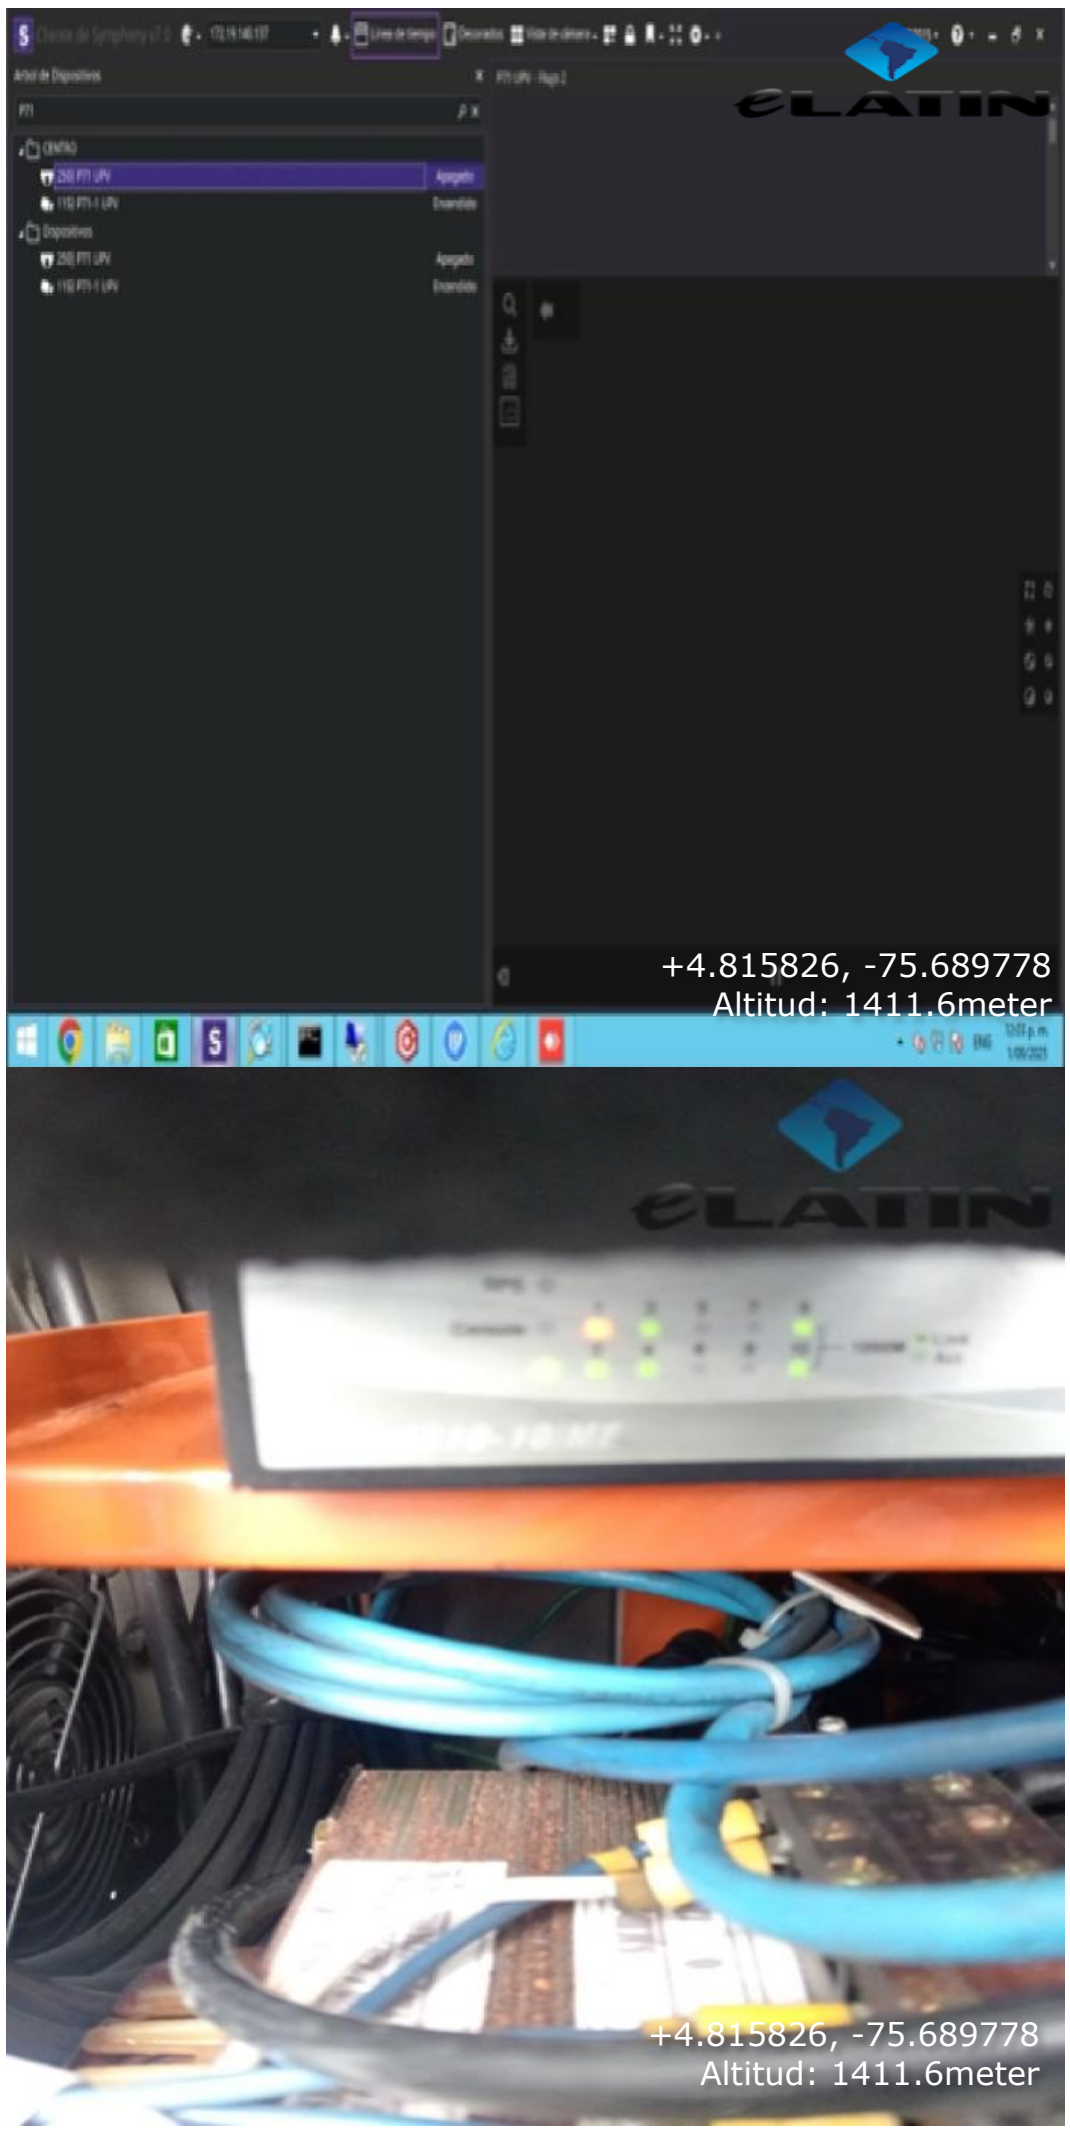
Durante la revisión del punto de cámara P71 UPPV, se verifica que la cámara tipo PTZ se encuentra energizada y con conectividad de red activa. Al acceder a su configuración vía interfaz web, el dispositivo responde adecuadamente; sin embargo, no genera imagen de video, mostrando únicamente una pantalla negra. Se realizaron procedimientos de reinicio y restablecimiento de fábrica de la cámara, sin obtener resultados que restablecieran la funcionalidad. La falla corresponde a un daño interno en el módulo de captura de video, lo que impide la generación de señal visual, a pesar de que los componentes de red y gestión estén operativos. Lo que impide el registro visual como evidencia en caso de incidentes, la integración con el centro de control para una respuesta oportuna ante situaciones de riesgo y genera un punto ciego en la cobertura de seguridad.

Se requiere el reemplazo de la cámara PTZ para garantizar la continuidad en la cobertura de seguridad, la integridad de la operación de monitoreo y la disponibilidad de registro visual en el área.

| REPUESTO SOLICITADO | | |
|---|---|---|
| Se solicita a la supervisión autorizar la afectación de bolsa de repuestos de los siguientes elementos:<br><br>**1-** Sección CÁMARAS **- Ítem:** Cámara Domo PTZ Nueva, Cantidad: una (1) unidad. Costo unitario $ 7.776.000<br><br>**2-** Sección CÁMARAS **- Ítem:** Fuente de Poder VDC, para cámara videovigilancia, Cantidad: una (1) unidad. Costo unitario $108.000 | | |
