ACTA DE AFECTACIÓN DE BOLSA CONTRATO No. 3984-2025	Sistema de Gestión de Calidad	
		FORMATO N°:	FT-MET-001
		Fecha:	Febrero 01/2020
		Versión:	3

ACTA N°	**AB 033**	**EQUIPO/ SISTEMA INTERVENIDO:**	**PUNTO DE CÁMARA P43 GLORIETA PINARES - ACOMETIDA ELÉCTRICA**

FECHA DE INICIO **01 / 09 / 25**

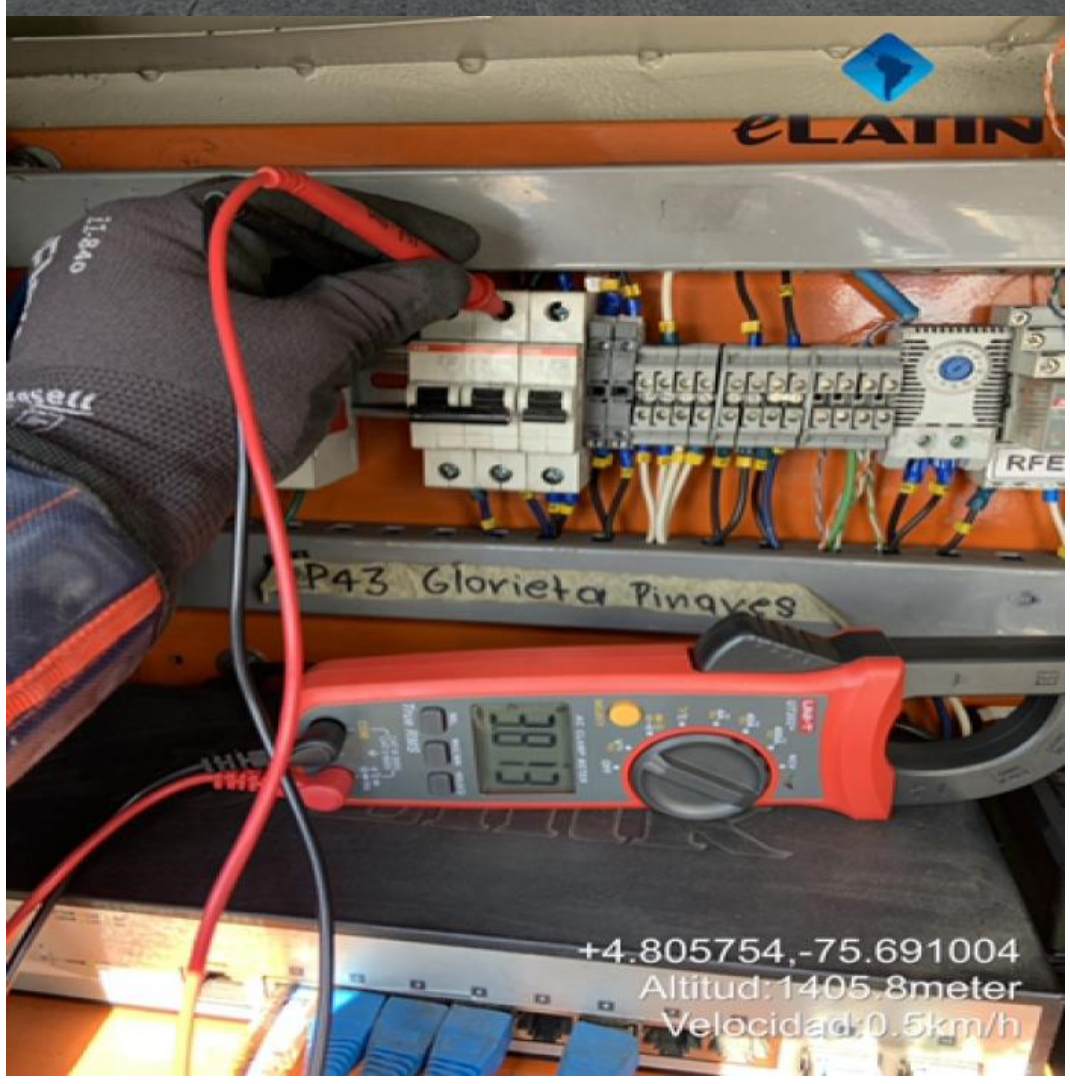
Durante la visita técnica al punto de cámara P43 Glorieta Pinares, atendiendo el requerimiento por equipo fuera de servicio (punto apagado), se realiza diagnóstico eléctrico del sistema de alimentación asociado, obteniéndose los siguientes hallazgos:

- En la entrada de la protección bipolar de 20A, el valor de voltaje medido es 0V, condición que impide el suministro hacia el circuito de la cámara.
- Se verifica continuidad de la red en el poste auxiliar, encontrándose igualmente un valor de 0V, lo que confirma ausencia de tensión en el ramal de alimentación intermedio.
- Al no identificarse disponibilidad de energía proveniente de la red de iluminación pública, fuente principal de alimentación del punto, se concluye que la falla se origina en la pérdida de continuidad del conductor de acometida.

Como medida correctiva, se establece la necesidad de instalar un nuevo cable eléctrico, para restituir la acometida y garantizar el suministro eléctrico. Este elemento resulta esencial, dado que la cámara depende de una alimentación estable y continua para operar. La ausencia de este recurso compromete la captura de video en tiempo real, afecta la capacidad de monitoreo preventivo y reactivo en la zona, y reduce la cobertura del sistema de videovigilancia en un punto crítico de control vehicular y peatonal.

REPUESTO SOLICITADO
Se solicita a la supervisión autorizar la afectación de bolsa de repuestos de los siguientes elementos: **Ítem:** Cable Concéntrico 1x8+8 AWG**.** Cantidad: treinta (30) metros. Dado que el ítem requerido para la solución de la falla no se encuentra incluido en el listado de repuestos del documento **ANEXO 1. LISTA DE REPUESTOS Y MATERIALES PARA MANTENIMIENTO CORRECTIVO**, se solicita a la supervisión, seguir el procedimiento consignado en el documento 2. FICHA TECNICA - MANTO SIES 2025 – FIRMADA que contiene el ESTUDIO TÉCNICO PARA LA CONTRATACIÓN DEL MANTENIMIENTO DE LA RED DE VIDEO VIGILANCIA CCTV Y LÍNEA DE EMERGENCIA 123 DEL MUNICIPIO DE PEREIRA en la numeral 5. ALCANCE DEL PROYECTO capítulo 3 numeral 3,5: "*Componentes no incluidos en la lista de repuestos y materiales: Si durante la ejecución del contrato se identifica que un elemento o material requerido no se encuentra relacionado en el listado del Anexo 1, el contratista debe informar de forma oportuna al supervisor del contrato. Su adquisición deberá ser justificada y sustentada con un mínimo de tres cotizaciones.* *El valor será fijado a través de una fórmula matemática y estadística conforme el supervisor del contrato o interventoría y contratista."*
