Sistema de Gestión de Calidad	
	ACTA DE AFECTACIÓN DE BOLSA CONTRATO No. 3984-2025		**FORMATO N°:**	FT-MET-001
			Fecha:	Febrero 01/2020
			Versión:	3
ACTA N°	**AB 036**	**EQUIPO/ SISTEMA INTERVENIDO:**	**PUNTO DE CÁMARA P36 ENTRADA AEROPUERTO - FUENTE DE PODER 12V 1,5A CÁMARA FIJA IP TIPO BALA**

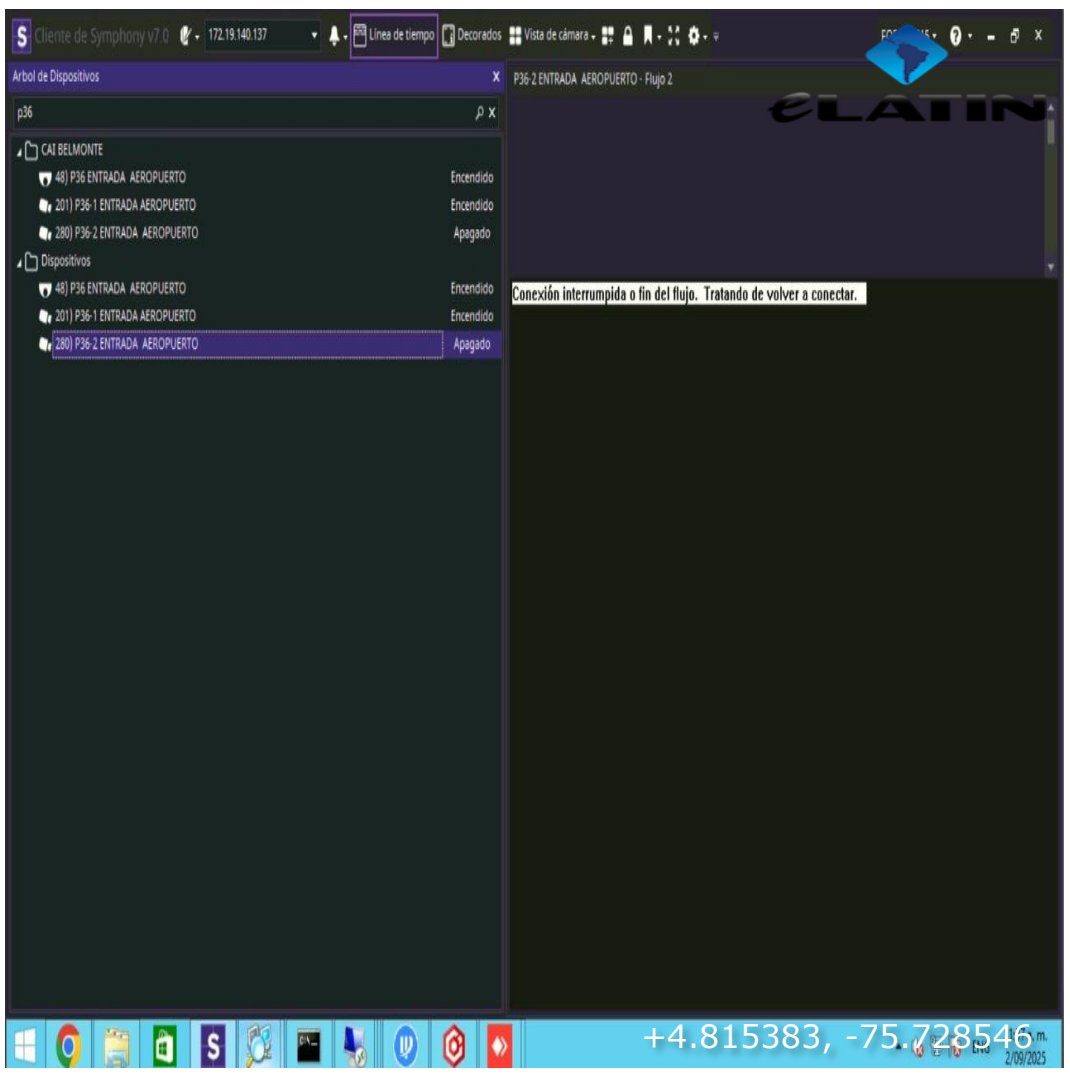
Durante el mantenimiento preventivo efectuado al punto de cámara, se constata que la cámara fija IP tipo bala no establece enlace de red (sin link). Se procede a realizar verificación de parámetros eléctricos mediante pinza amperimétrica, obteniéndose un valor de 1v en la salida de alimentación, condición que no permite el arranque del dispositivo, dado que el valor nominal de operación corresponde a 12v. Se concluye que la falla está asociada a la fuente de alimentación, por lo cual se requiere el reemplazo de la misma para restituir el funcionamiento normal de la cámara.

Se solicita a la supervisión autorizar la afectación de bolsa de repuestos de los siguientes elementos:

1- Sección CÁMARAS **- Ítem:** Fuente de Poder VDC, para cámara videovigilancia, Cantidad: una (1) unidad. Costo unitario $108.000
