eLATIN	ACTA DE MANTENIMIENTO CORRECTIVO CONTRATO No. 3984-2025	Sistema de Gestión de Calidad	
		FORMATO N°:	FT-MET-001
		Fecha:	Febrero 01/2020
		Versión:	3

ACTA N°	MC 031	EQUIPO/ SISTEMA INTERVENIDO:	PUNTO DE CÁMARA P67 KRA 8/12 CENTRO - CÁMARA DOMO PTZ

FECHA DE INICIO **16 / 09 / 25**

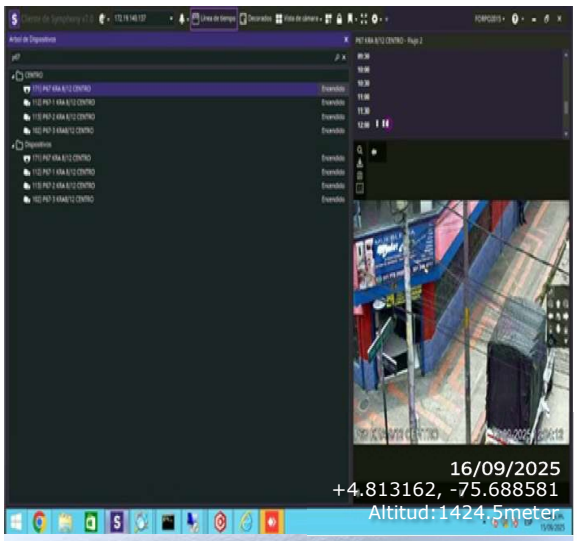
En el acta de afectación de bolsa N° AB 051, se le informó a la supervisión sobre la detección de una avería en la cámara PTZ, el equipo permanece apagado a pesar de encontrarse energizado, aunque mantiene respuesta a nivel de red mediante protocolo (Ping) hacia su dirección IP. No es posible establecer acceso a la interfaz de gestión web, y el sistema no genera señal de video. Después de la aprobación por parte del supervisor del contrato, se procedió a realizar la instalación de los elementos requeridos.

Se realizó la desinstalación de la cámara tipo PTZ con falla, con su respectiva fuente de poder (adaptador de corriente).
Se desinstaló el acople existente debido a que no era compatible con la nueva cámara a instalar.
Se instaló el nuevo acople.
Se realizó la instalación de la nueva cámara tipo PTZ.
Se instaló una (1) fuente de poder totalmente nueva la cual fue conectada a la UPS.
Se conectó la cámara tipo PTZ al Switch de punto de cámara.
Se realizaron pruebas de conectividad, calibración de video, recorrido y funcionalidad.
