eLATIN	ACTA DE MANTENIMIENTO CORRECTIVO CONTRATO No. 3984-2025	Sistema de Gestión de Calidad	
		FORMATO N°:	FT-MET-001
		Fecha:	Febrero 01/2020
		Versión:	3

ACTA N°	MC 032	EQUIPO/ SISTEMA INTERVENIDO:	PUNTO DE CÁMARA P26 SAN JUDAS - CÁMARA DOMO PTZ

FECHA DE INICIO **17 / 09 / 25**

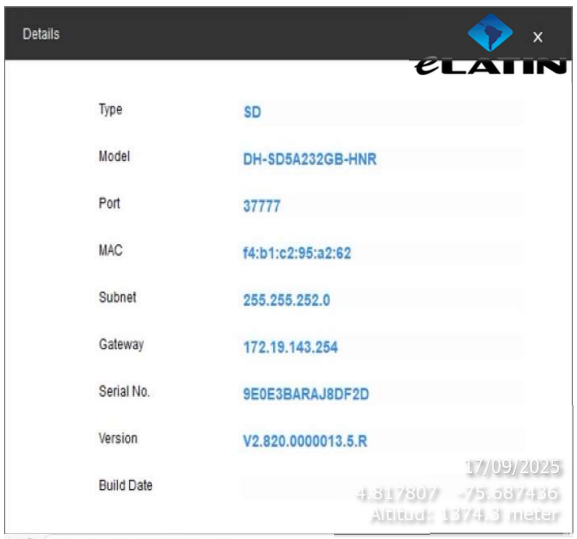
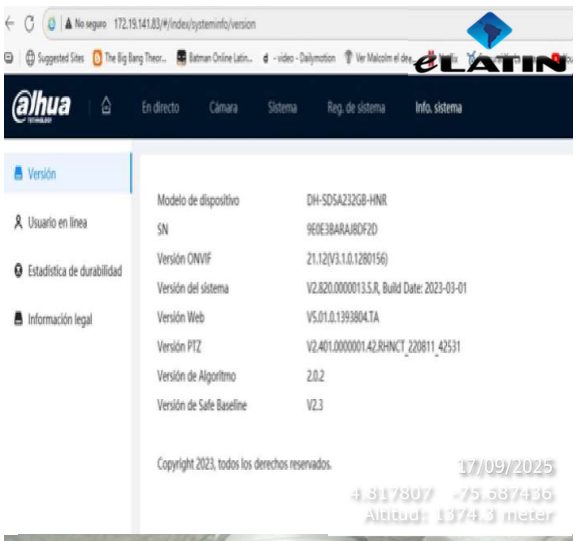
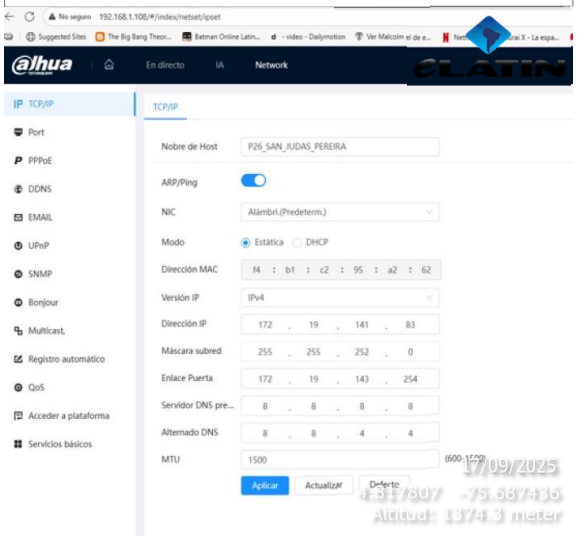
En el acta de afectación de bolsa N° AB 052, se le informó a la supervisión sobre la detección de una avería en la cámara PTZ, el equipo permanece apagado a pesar de encontrarse energizado, aunque mantiene respuesta a nivel de red mediante protocolo (Ping) hacia su dirección IP. No es posible establecer acceso a la interfaz de gestión web, y el sistema no genera señal de video. Después de la aprobación por parte del supervisor del contrato, se procedió a realizar la instalación de los elementos requeridos.

Se realizó la desinstalación de la cámara tipo PTZ con falla, con su respectiva fuente de poder (adaptador de corriente).
Se desinstaló el acople existente debido a que no era compatible con la nueva cámara a instalar.
Se instaló el nuevo acople.
Se realizó la instalación de la nueva cámara tipo PTZ.
Se instaló una (1) fuente de poder totalmente nueva la cual fue conectada a la UPS.
Se conectó la cámara tipo PTZ al Switch de punto de cámara.
Se realizaron pruebas de conectividad, calibración de video, recorrido y funcionalidad.

Marca: DAHUA
Modelo: DH-SD5A323GB-HNR
Cantidad: 1
Número de serie: 9E0E3BARAJ8DF2D
