eLATIN	ACTA DE MANTENIMIENTO CORRECTIVO CONTRATO No. 3984-2025	Sistema de Gestión de Calidad	
		FORMATO N°:	FT-MET-001
		Fecha:	Febrero 01/2020
		Versión:	3

ACTA N°	MC 033	EQUIPO/ SISTEMA INTERVENIDO:	PUNTO DE CÁMARA P70 KRA 9/10 VILLAVICENCIO - ESTACIÓN PEREIRA - CÁMARA DOMO PTZ

FECHA DE INICIO 16 / 09 / 25

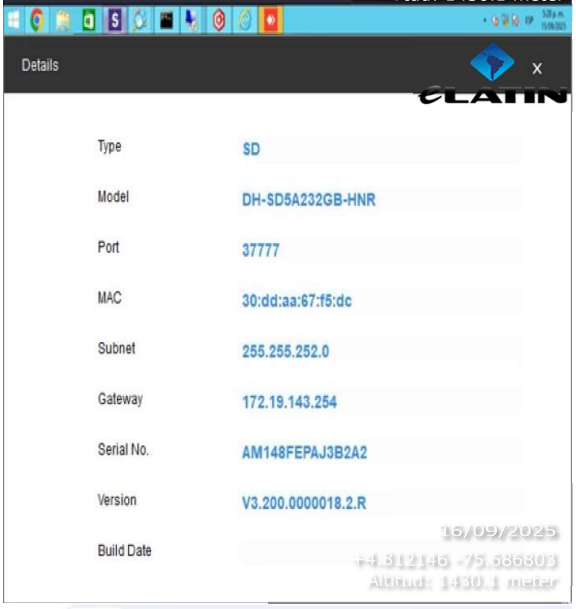
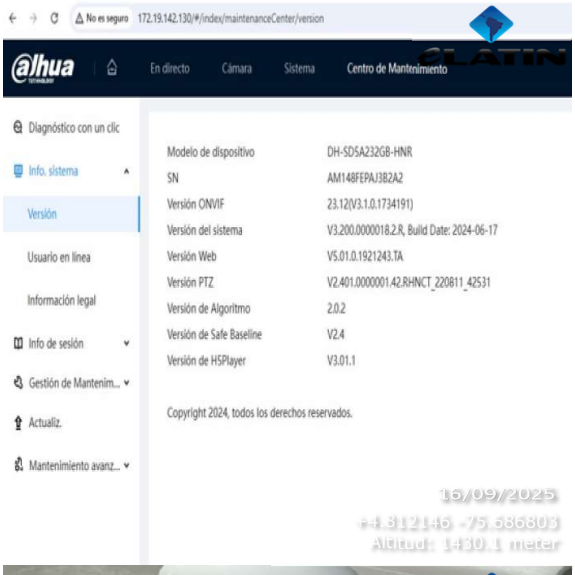
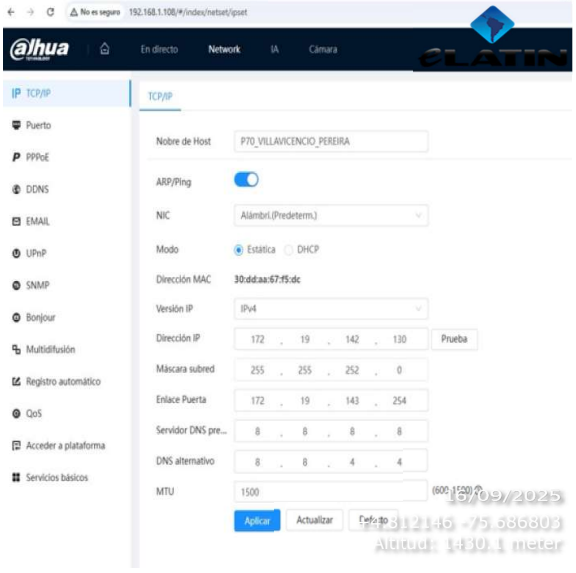
En el acta de afectación de bolsa N° AB 053, se le informó a la supervisión sobre la detección de una avería en la cámara PTZ, el equipo permanece apagado a pesar de encontrarse energizado, aunque mantiene respuesta a nivel de red mediante protocolo (Ping) hacia su dirección IP. No es posible establecer acceso a la interfaz de gestión web, y el sistema no genera señal de video. Después de la aprobación por parte del supervisor del contrato, se procedió a realizar la instalación de los elementos requeridos.

Se realizó la desinstalación de la cámara tipo PTZ con falla, con su respectiva fuente de poder (adaptador de corriente).
Se desinstaló el acople existente debido a que no era compatible con la nueva cámara a instalar.
Se instaló el nuevo acople.
Se realizó la instalación de la nueva cámara tipo PTZ.
Se instaló una (1) fuente de poder totalmente nueva la cual fue conectada a la UPS.
Se conectó la cámara tipo PTZ al Switch de punto de cámara.
Se realizaron pruebas de conectividad, calibración de video, recorrido y funcionalidad.
