eLATIN	ACTA DE MANTENIMIENTO CORRECTIVO CONTRATO No. 3984-2025	Sistema de Gestión de Calidad	
		FORMATO N°:	FT-MET-001
		Fecha:	Febrero 01/2020
		Versión:	3

ACTA N°	**MC 036**	**EQUIPO/ SISTEMA INTERVENIDO:**	**PUNTO DE CÁMARA P31 COMANDO MEPER - VENTILADOR CUADRADO 110V PARA GABINETE PUNTO DE CÁMARA**

FECHA DE INICIO **17 / 09 / 25**

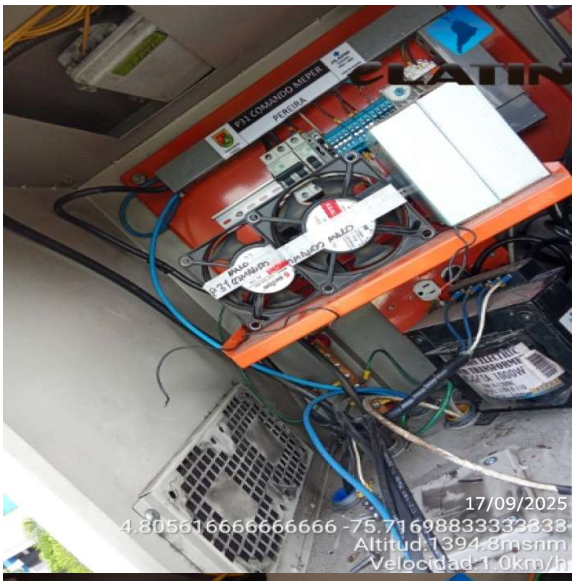
En el acta de afectación de bolsa N° AB 058, se le informó a la supervisión sobre los daños que presentaron algunos componentes internos del punto de cámara, después de la aprobación por parte del supervisor del contrato, se procedió a realizar el suministro e instalación de los elementos requeridos.

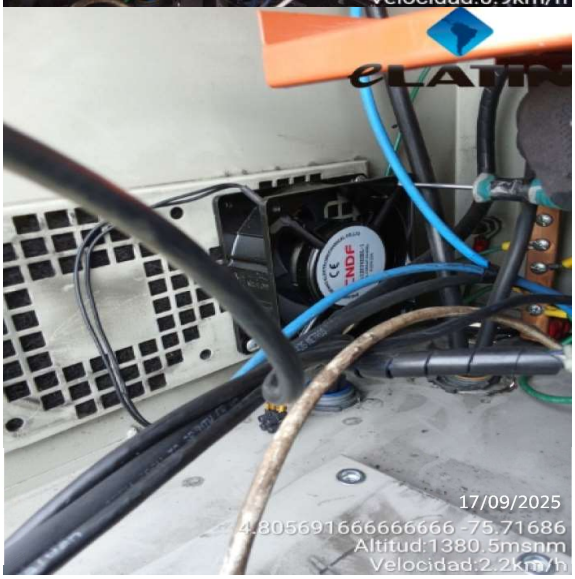
OBSERVACIONES		
Posterior a la instalación, los ventiladores de extracción térmica quedan operativos y en funcionamiento normal, garantizando el flujo de aire adecuado para la disipación del calor al interior del gabinete.		
FUNCIONARIO QUE ENTREGA – ELATIN SAS		FIRMA
Nombre	José Sebastián Mayoral	Sebastián Mayoral
C.C	1.120.217.147	
Cargo	Ingeniero de Soporte	
Teléfono	3127095797	
FUNCIONARIO QUE RECIBE– SUPERVISOR DEL CONTRATO		FIRMA
Nombre	Sebastián Madrid	
C.C	9.861.041	
Cargo	Subsecretario de Seguridad y Convivencia Ciudadana	
Teléfono	3117076440

A solicitud de la supervisión, se realiza la instalación de dos (2) ventiladores cuadrados 110V para gabinete punto de cámara nuevos, de acuerdo al acta de afectación de bolsa AB 058, esta adecuación permite optimizar el flujo de aire, facilitando la extracción del aire caliente generado por los equipos activos en operación y promoviendo el ingreso de aire a menor temperatura desde el exterior. Con esta medida se mejora el intercambio térmico, se mitiga el riesgo de sobrecalentamiento de los dispositivos y se garantiza la estabilidad operativa del sistema
