eLATIN	ACTA DE MANTENIMIENTO CORRECTIVO CONTRATO No. 3984-2025	Sistema de Gestión de Calidad	
		FORMATO N°:	FT-MET-001
		Fecha:	Febrero 01/2020
		Versión:	3

ACTA N°	MC 039	EQUIPO/ SISTEMA INTERVENIDO:	PUNTO DE CÁMARA P83 LA Y LAS BRISAS - CÁMARA DOMO PTZ

FECHA DE INICIO **18 / 09 / 25**

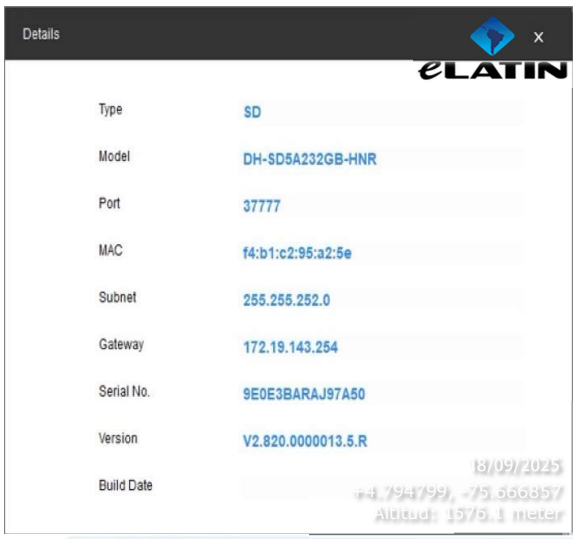
En el acta de afectación de bolsa N° AB 061, se le informó a la supervisión sobre la detección de una avería en la cámara PTZ, el equipo permanece apagado a pesar de encontrarse energizado, aunque mantiene respuesta a nivel de red mediante protocolo (Ping) hacia su dirección IP. No es posible establecer acceso a la interfaz de gestión web, y el sistema no genera señal de video. Después de la aprobación por parte del supervisor del contrato, se procedió a realizar la instalación de los elementos requeridos.

Se realizó la desinstalación de la cámara tipo PTZ con falla, con su respectiva fuente de poder (adaptador de corriente).
Se desinstaló el acople existente debido a que no era compatible con la nueva cámara a instalar.
Se instaló el nuevo acople.
Se realizó la instalación de la nueva cámara tipo PTZ.
Se instaló una (1) fuente de poder totalmente nueva la cual fue conectada a la UPS.
Se conectó la cámara tipo PTZ al Switch de punto de cámara.
Se realizaron pruebas de conectividad, calibración de video, recorrido y funcionalidad.

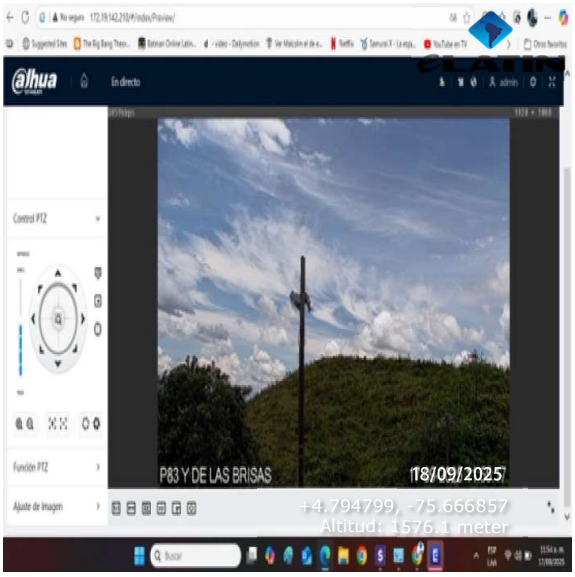
eLATIN
18/09/2025
+4.794799, -75.666857
Altitud: 1576.1 meter

OBSERVACIONES		
Luego de ejecutarse las labores de instalación, se restablece el servicio de transmisión de video en el punto de cámara.		
FUNCIONARIO QUE ENTREGA – ELATIN SAS		FIRMA
Nombre	José Sebastián Mayoral	Sebastián Mayoral
C.C	1.120.217.147	
Cargo	Ingeniero de Soporte	
Teléfono	3127095797	
FUNCIONARIO QUE RECIBE– SUPERVISOR DEL CONTRATO		FIRMA
Nombre	Sebastián Madrid	
C.C	9.861.041	
Cargo	Subsecretario de Seguridad y Convivencia Ciudadana	
Teléfono	3117076440
