eLATIN	**ACTA DE MANTENIMIENTO CORRECTIVO** **CONTRATO No. 3984-2025**	Sistema de Gestión de Calidad	
		FORMATO N°:	FT-MET-001
		Fecha:	Febrero 01/2020
		Versión:	3

ACTA N°	**MC 040**	**EQUIPO/ SISTEMA INTERVENIDO:**	**PUNTO DE CÁMARA CAI 21 FERROCARRIL CALLE 10 - FUENTE DE PODER 12V 1,5A CÁMARA FIJA IP TIPO BALA**

FECHA DE INICIO **17 / 09 / 25**

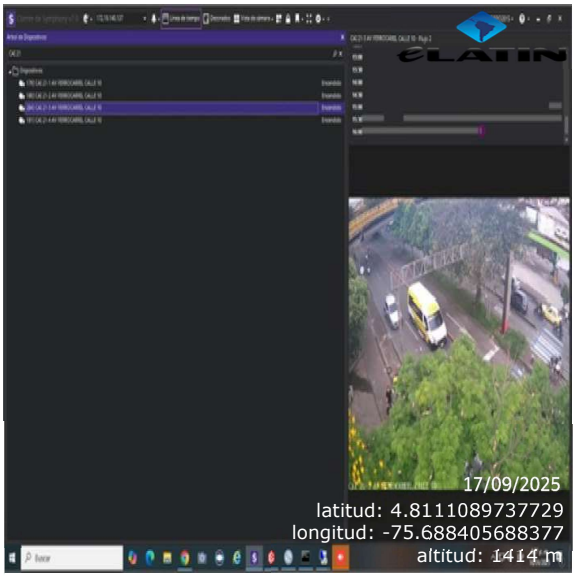
En el acta de afectación de bolsa N° AB 062, se le informó a la supervisión sobre la falla en la cámara fija ip tipo bala que está asociada a la fuente de alimentación, lo que impide garantizar la confiabilidad, seguridad eléctrica y operativa del sistema de videovigilancia. Después de la aprobación por parte del supervisor del contrato, se procedió a realizar la instalación de los elementos requeridos.

Finalizada la intervención, la cámara queda con enlace de red restablecido (link activo) y transmisión de video en visualización normal hacia el sistema de monitoreo.

A solicitud de la supervisión, se realiza la instalación de una (1) fuente de poder 12v 1,5A de acuerdo al acta de afectación de bolsa AB 062, con esta intervención se permite restablecer el suministro energético al equipo asociado, recuperando la transmisión de señal de video hacia el sistema central de monitoreo. Con ello se garantiza la estabilidad operativa, la seguridad eléctrica y la confiabilidad funcional del sistema de videovigilancia, asegurando la continuidad del servicio
