eLATIN	ACTA DE MANTENIMIENTO CORRECTIVO CONTRATO No. 3984-2025	Sistema de Gestión de Calidad	
		FORMATO N°:	FT-MET-001
		Fecha:	Febrero 01/2020
		Versión:	3

ACTA N°	MC 045	EQUIPO/ SISTEMA INTERVENIDO:	PUNTO DE CÁMARA P61 KRA 13/19 GOBERNACIÓN - VENTILADOR CUADRADO 110V PARA GABINETE PUNTO DE CÁMARA - FUENTE DE PODER 12V 1,5A CÁMARA FIJA IP TIPO BALA

FECHA DE INICIO **18 / 09 / 25**

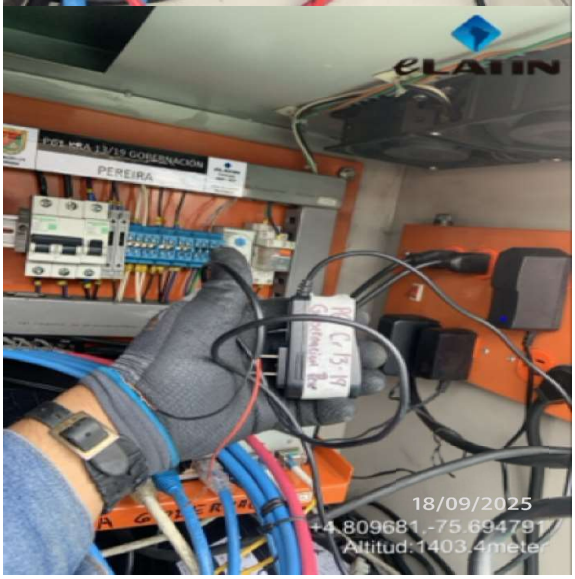
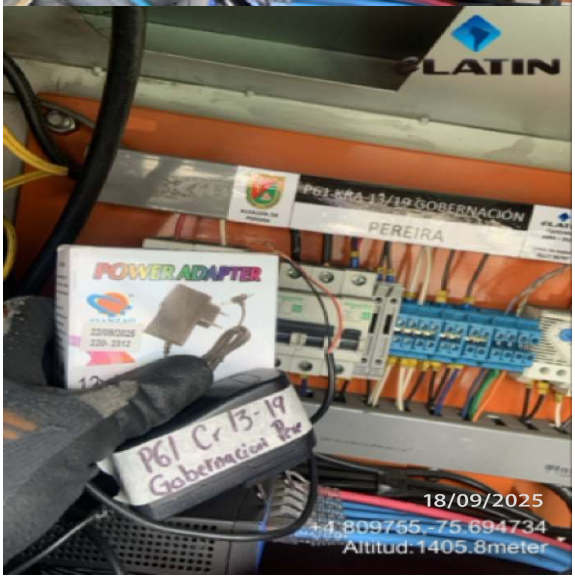
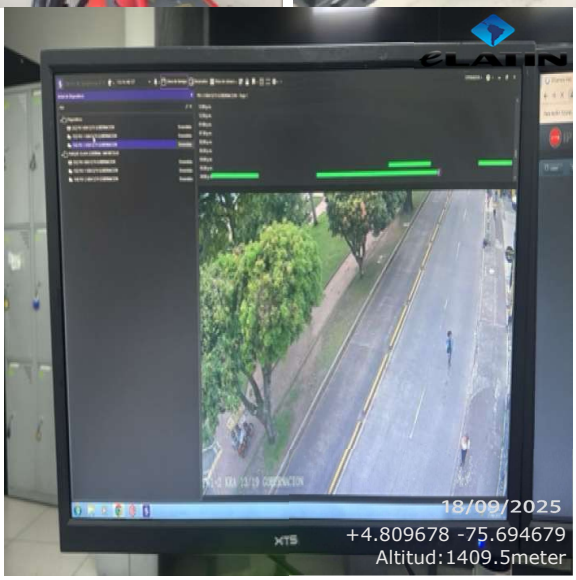
En el acta de afectación de bolsa N° AB 066, se le informó a la supervisión sobre los daños que presentaron algunos componentes internos del punto de cámara, después de la aprobación por parte del supervisor del contrato, se procedió a realizar el suministro e instalación de los elementos requeridos.

OBSERVACIONES		
Posterior a la instalación, los ventiladores de extracción térmica quedan operativos y en funcionamiento normal, garantizando el flujo de aire adecuado para la disipación del calor al interior del gabinete y así mismo la cámara queda con enlace de red restablecido (link activo) y transmisión de video en visualización normal hacia el sistema de monitoreo.		
FUNCIONARIO QUE ENTREGA – ELATIN SAS		FIRMA
Nombre	José Sebastián Mayoral	Sebastián Mayoral
C.C	1.120.217.147	
Cargo	Ingeniero de Soporte	
Teléfono	3127095797	
FUNCIONARIO QUE RECIBE– SUPERVISOR DEL CONTRATO		FIRMA
Nombre	Sebastián Madrid	
C.C	9.861.041	
Cargo	Subsecretario de Seguridad y Convivencia Ciudadana	
Teléfono	3117076440

A solicitud de la supervisión, se realiza la instalación de dos (2) ventiladores cuadrados 110V para gabinete punto de cámara nuevos y una (1) fuente de poder 12v 1,5A de acuerdo al acta de afectación de bolsa AB 066, esta adecuación permite optimizar el flujo de aire, facilitando la extracción del aire caliente generado por los equipos activos en operación y promoviendo el ingreso de aire a menor temperatura desde el exterior. Con esta medida se mejora el intercambio térmico, se mitiga el riesgo de sobrecalentamiento de los dispositivos y se garantiza la estabilidad operativa del sistema, así mismo con dicha intervención se restablece el suministro energético de la cámara fija ip tipo bala, recuperando la transmisión de señal de video hacia el sistema central de monitoreo. Con ello se garantiza la estabilidad operativa, la seguridad eléctrica y la confiabilidad funcional del sistema de videovigilancia, asegurando la continuidad del servicio.
