eLATIN	ACTA DE MANTENIMIENTO CORRECTIVO CONTRATO No. 3984-2025	Sistema de Gestión de Calidad	
		FORMATO N°:	FT-MET-001
		Fecha:	Febrero 01/2020
		Versión:	3

ACTA N°	**MC 054**	**EQUIPO/ SISTEMA INTERVENIDO:**	**PUNTO DE CÁMARA P34 PLUMON - BATERÍAS PARA UPS PUNTO DE CÁMARA**

FECHA DE INICIO **25 / 09 / 25**

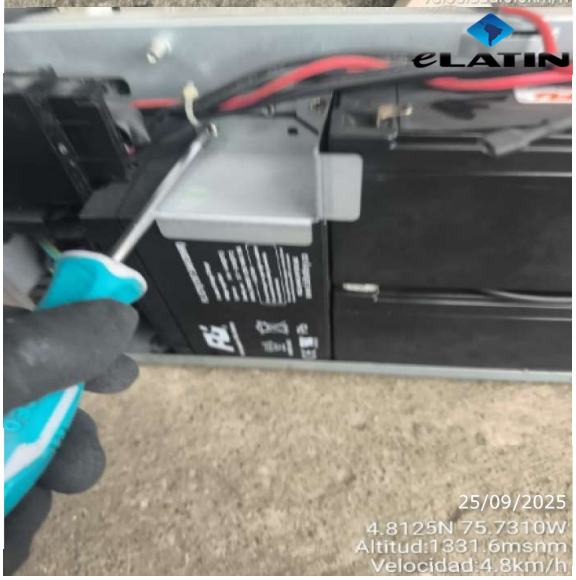
En el acta de afectación de bolsa N° AB 083, se le informó a la supervisión sobre la condición de alerta que presenta la UPS, la cual corresponde a una falla en el sistema de almacenamiento de energía, lo que impide su correcto funcionamiento y limita la capacidad de respaldo del sistema, lo que impide garantizar la confiabilidad, seguridad eléctrica y operativa del sistema de videovigilancia. Después de la aprobación por parte del supervisor del contrato, se procedió a realizar la instalación de los elementos requeridos.

A solicitud de la supervisión, se realiza la instalación de tres (3) módulos de baterías de acuerdo al acta de afectación de bolsa AB 083, con esta intervención se restablece la autonomía operativa de la UPS, lo que permite disponer nuevamente de capacidad de respaldo en caso de fallas o interrupciones en la red eléctrica. De esta manera, se asegura la continuidad del servicio y el funcionamiento ininterrumpido de los equipos conectados, evitando riesgos de pérdida de operación. Con ello se garantiza la estabilidad operativa, la seguridad eléctrica y la confiabilidad funcional del sistema de videovigilancia, asegurando la continuidad del servicio.

OBSERVACIONES		
Posterior a las actividades de intervención realizadas, se restablece la autonomía operativa de la UPS y así evitando riesgos de pérdida de operación.		
FUNCIONARIO QUE ENTREGA – ELATIN SAS		FIRMA
Nombre **C.C** **Cargo** **Teléfono**	José Sebastián Mayoral 1.120.217.147 Ingeniero de Soporte 3127095797	Sebastián Mayoral
FUNCIONARIO QUE RECIBE– SUPERVISOR DEL CONTRATO		FIRMA
Nombre **C.C** **Cargo** **Teléfono**	Sebastián Madrid 9.861.041 Subsecretario de Seguridad y Convivencia Ciudadana 3117076440
