CONTRATO DE INTERVENTORIA No. 837 DE 2025

OBJETO DEL CONTRATO: "INTERVENTORÍA INTEGRAL AL PROYECTO DE REPOSICIÓN CONSTRUCCIÓN DE LA INFRAESTRUCTURA DE LA INSTITUCIÓN EDUCATIVA MARCO FIDEL SUAREZ MUNICIPIO DE TURBANA - DEPARTAMENTO DE BOLÍVAR"

INFORME MENSUAL DE INTERVENTORIA No 9

PERIODO DEL: 1 al 31 de Enero.

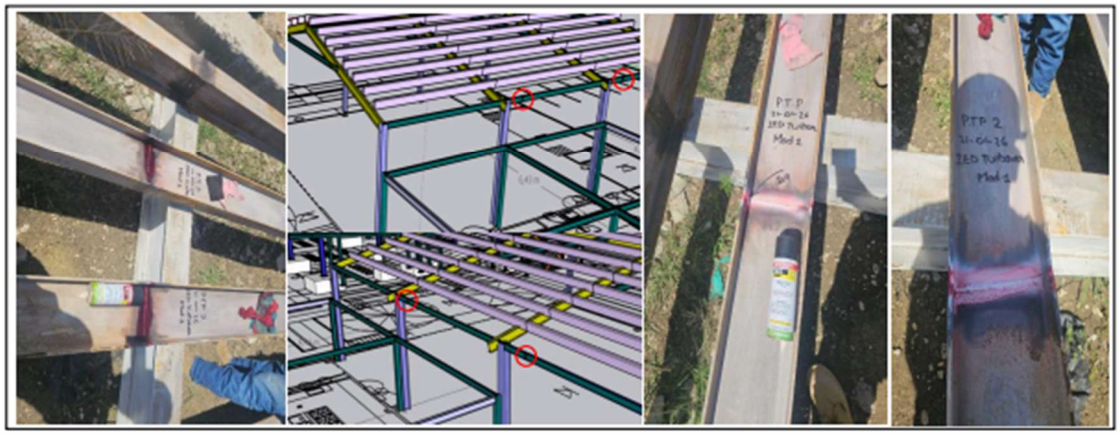
Fecha del Ensayo	Superficie Examinada	Sistema	Subsistema	Material
21/01/2026	Viga de Arriostramiento Superior IPE 200 (Modulo 1)	Modulo 1 Comedor	Arriostramiento Perimetral	Acero al Carbón

Resultado	Criterio de Aceptación	Observaciones
Aceptado	Código ASME sec. V y VIII	Se realizó ensayo en 2 vigas IPE 200 (PTP) de arriostramiento superior para el comedor, encontrándose en una de ella (PTP2), un poro no profundo, pero se solicita desbastar y volver a realizar el Cordón. Esta accion se hace y queda aprobada

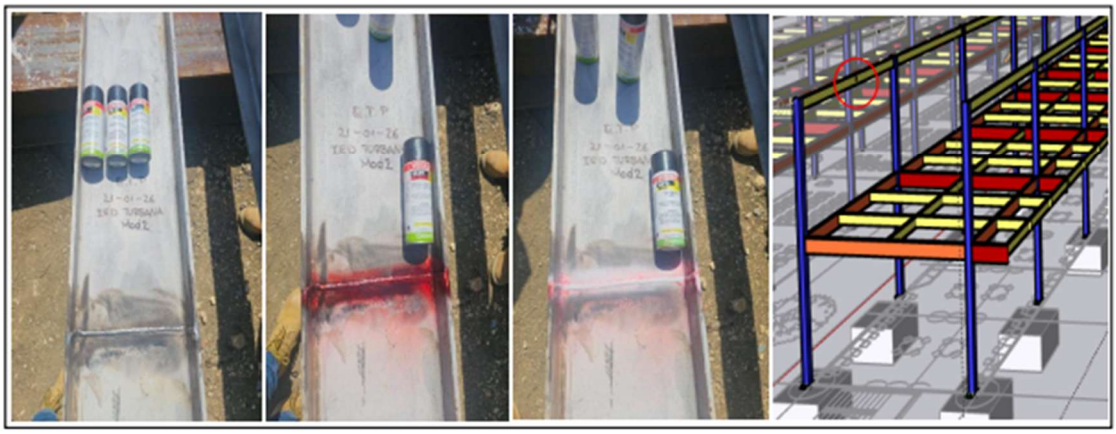
Fecha del Ensayo	Superficie Examinada	Sistema	Subsistema	Material
21/01/2026	Viga de Arriostramiento Superior IPE 300 (Modulo 2)	Modulo 2	Arriostramiento Perimetral superior	Acero al Carbón

Resultado	Criterio de Aceptación	Observaciones
Aceptado	Código ASME sec. V y VIII	Se realizó ensayo y no se detectan imperfecciones. Se aprueba la junta.
