ALCALDÍA MAYOR DE BOGOTÁ D.C. INSTITUTO DISTRITAL DE PATRIMONIO CULTURAL BOGOTÁ	**INVENTARIO DE ENTREGA INMUEBLE**	Página	idpc
	CONTRATO DE OBRA No. IDPC-CO-418-2025 Contratar la construcción de la sobrecubierta y la ejecución de las obras de primeros auxilios necesarias para la conservación y protección del inmueble ubicado en la Carrera 3 No. 10-27 de Bogotá D.C. de propiedad de la Fundación Gilberto Alzate Avendaño - Convenio Interadministrativo no. FUGA - 158 - 2025 suscrito entre FUGA e IDPC.	**1 DE 10**

UBICACIÓN: BIBLIOTECA 1 PISO

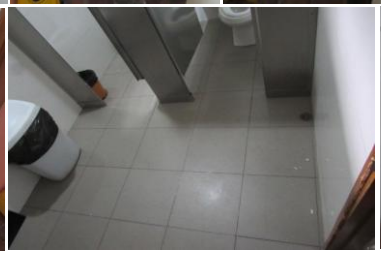
UBICACIÓN: BAÑOS H Y M

UBICACION	BAÑOS H Y M			
ELEMENTOS	**TIPO**	**CANT**	**ESTADO**	**OBSERVACIONES**
Sanitarios	porcelana	3	bueno	deterioro normal por uso
mesón lavamanos	granito	2	bueno	deterioro normal por uso
lampara	iluminación	2	bueno	deterioro normal por uso
lavamanos	porcelana	2	bueno	deterioro normal por uso
pisos	porcelanato		bueno	deterioro normal por uso
tomas	eléctricas	0	bueno	
interruptor	eléctrico	0	bueno	
Muros	enchapados cerámica		bueno	
piso zaguán ingreso	arcilla recocida		regular	losas meteorizadas
lámparas	redondas	6	2 dañadas	
puertas	madera	3	regular	con rastros de cintas y pegantes

OBSERVACIONES Generales	PISOS: se evidencia en general los pisos en arcilla recocida, al ingreso y al interior un deterioro por meteorización del material, CIELO RASOS: Se evidencia un cielo raso en madera, por un entramado sobre vigas principales de la casa que permiten la caída de residuos y polvos de la parte superior del piso de segundo nivel, también se observan rastros de humedades descendentes. por los cielo rasos. MUROS: se evidencian rayones por el movimiento de sillas y mesas

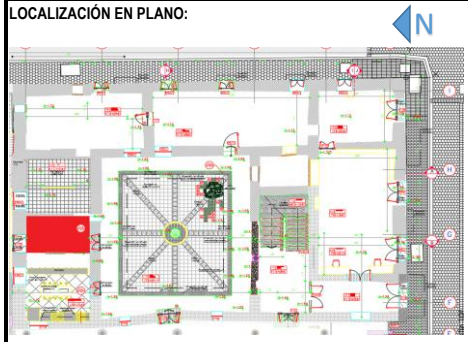
UBICACIÓN: ZAGUAN

UBICACION	ZAGUAN			
ELEMENTOS	**TIPO**	**CANT**	**ESTADO**	**OBSERVACIONES**
Tablero eléctrico	metálico	1	bueno	deterioro normal por uso
tubería	mt	2	bueno	con rastros de pintura
lámparas	iluminación	2	bueno	deterioro normal por uso
piso zaguán ingreso	arcilla recocida		regular	losas meteorizadas
cielo raso	entramado en madera		regular	deterioro normal por uso
interruptores	eléctrico	1	bueno	
puertas	madera	3	regular	con rastros de cintas y pegantes
OBSERVACIONES Generales	PISOS: se evidencia en general los pisos en arcilla recocida, al ingreso y al interior un deterioro por meteorización del material, CIELO RASOS: Se evidencia un cielo raso en madera, por un entramado sobre vigas principales de la casa que permiten la caída de residuos y polvos de la parte superior del piso de segundo nivel, MUROS: se evidencian avisos tipo grafiti artístico

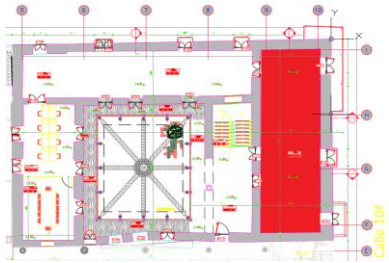
UBICACIÓN: SALA DE EXPOSICION 203

UBICACION	SALA DE EXPOSICION 203			
ELEMENTOS	**TIPO**	**CANT**	**ESTADO**	**OBSERVACIONES**
lámparas		0		
piso	madera		aceptable	piso presenta dos colores, color madera, y color gris
cielo raso	entramado en madera		regular	deterioro normal por uso con detalles de humedad en varios puntos
ventana	madera	1	aceptable	presenta rayones y deterioró por uso y falta de mantenimiento
puertas	madera	7	regular	con rastros de cintas y pegantes presenta rayones y deterioró por uso y falta de mantenimiento
cables	eléctricos y de datos		malo	se encuentran sueltos y desorganizados
reforzamiento	guadua		bueno	se observa un apuntalamiento vertical y horizontal dentro de la estructura de cubierta con el ánimo de para reforzar la existente
Muros	Tapia pisada		regular	
balcones		2	malo	presentan grados de inclinación superiores al 30%
OBSERVACIONES Generales	PISOS: se evidencia en general los pisos en arcilla recocida con desgaste por uso y afectación de la intemperie con boquillas removidas y sin mantenimiento, al ingreso y al interior un deterioro por meteorización del material, CIELO RASOS: Se evidencia un cielo raso en madera, por un entramado sobre vigas principales de la casa que permiten la caída de residuos y polvos de la parte superior del piso de segundo nivel en las puntas evidencia rastros de humedad, MUROS: en tapia pisada con pintura en regular estado y ligero uso

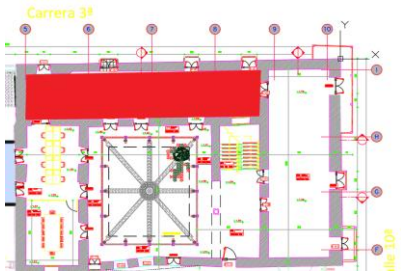
UBICACIÓN: SALA DE EXPOSICION 206 - 206A

UBICACION	SALA DE EXPOSICION 206 -206A			
ELEMENTOS	**TIPO**	**CANT**	**ESTADO**	**OBSERVACIONES**
ventana	madera	1	aceptable	presenta rayones y deterioró por uso y falta de mantenimiento
lamparás		0		
piso	arcilla recocida		regular	losas meteorizadas
cielo raso	entramado en madera		regular	deterioro normal por uso
ventana	madera	1	aceptable	presenta rayones y deterioró por uso y falta de mantenimiento
puertas	madera	2	regular	con rastros de cintas y pegantes presenta rayones y deterioró por uso y falta de mantenimiento
cables	eléctricos y de datos	6	malo	se encuentran sueltos y desorganizados
reforzamiento	guadua		bueno	se observa un apuntalamiento vertical y horizontal dentro de la estructura de cubierta con el ánimo de para reforzar la existente
Muros	Tapia pisada		regular	
Balcones		3	regular	
OBSERVACIONES Generales	PISOS: se evidencia en general los pisos en arcilla recocida con desgaste por uso y afectación de la intemperie con boquillas removidas y sin mantenimiento, al ingreso y al interior un deterioro por meteorización del material, CIELO RASOS: Se evidencia un cielo raso en madera, por un entramado sobre vigas principales de la casa que permiten la caída de residuos y polvos de la parte superior del piso de segundo nivel en las puntas evidencia rastros de humedad, MUROS: en tapia pisada con pintura en regular estado y ligero uso

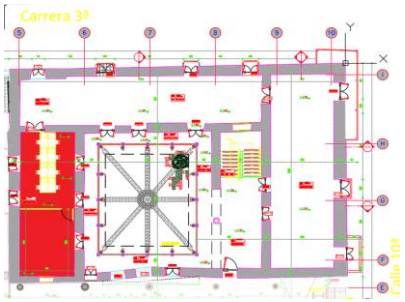
UBICACIÓN: SALA DE EXPOSICION 209

UBICACION	SALA DE EXPOSICION 209			
ELEMENTOS	**TIPO**	**CANT**	**ESTADO**	**OBSERVACIONES**
mesa	madera	0	aceptable	presenta rayones y deterioró por uso
ventana	madera	1	aceptable	presenta rayones y deterioró por uso y falta de mantenimiento
lámparas		0		
piso	arcilla recocida		regular	losas meteorizadas
cielo raso	entramado en madera		regular	deterioro normal por uso
ventana	madera	1	aceptable	presenta rayones y deterioró por uso y falta de mantenimiento
puertas	madera	5	regular	con rastros de cintas y pegantes presenta rayones y deterioró por uso y falta de mantenimiento
cables	eléctricos y de datos	6	malo	se encuentran sueltos y desorganizados
reforzamiento	guadua		bueno	se observa un apuntalamiento vertical y horizontal dentro de la estructura de cubierta con el ánimo de para reforzar la existente
Muros	Tapia pisada		regular	
Balcones		2	malo	presentan grados de inclinación superiores al 30%
rack	tecnológico	1	bueno

estufa de carbón	mampostería	1	conservación	
buitrón	entramado en madera		conservación	
OBSERVACIONES Generales	PISOS: se evidencia en general los pisos en arcilla recocida con desgaste por uso y afectación de la intemperie con boquillas removidas y sin mantenimiento, al ingreso y al interior un deterioro por meteorización del material, CIELO RASOS: Se evidencia un cielo raso en madera, por un entramado sobre vigas principales de la casa que permiten la caída de residuos y polvos de la parte superior del piso de segundo nivel en las puntas evidencia rastros de humedad, MUROS: en tapia pisada con pintura en regular estado y ligero uso

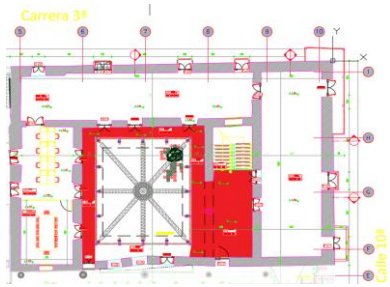
UBICACIÓN: VESTIBULO Y BALCON INTERIOR

UBICACION	VESTIBULO Y BALCON INTERIOR			
ELEMENTOS	**TIPO**	**CANT**	**ESTADO**	**OBSERVACIONES**
Baranda	madera	3	regular	deterioro normal por uso se mueve en varias direcciones esta suelta, presenta rayones y deterioró por uso y fata de mantenimiento
basamentos	piedra		regular	deterioro, meteorizados por el tiempo y uso
lamparás	balas	4		
piso	madera		bueno	piso presenta pintado en color gris
cielo raso	entramado en madera		regular	deterioro normal por uso con detalles de humedad en varios puntos
ventana	madera	1	aceptable	presenta rayones y deterioró por uso y falta de mantenimiento
puertas	madera	4	regular	con rastros de cintas y pegantes presenta rayones y deterioró por uso y falta de mantenimiento
cables	eléctricos y de datos		regular	se encuentran sueltos y desorganizados
Muros	Tapia pisada		regular	
materas	arcilla	10	buenas	retiradas del lugar
OBSERVACIONES Generales	PISOS: se evidencia en general los pisos en arcilla recocida con desgaste por uso y afectación de la intemperie con boquillas removidas y sin mantenimiento, al ingreso y al interior un deterioro por meteorización del material, CIELO RASOS: Se evidencia un cielo raso en madera, por un entramado sobre vigas principales de la casa que permiten la caída de residuos y polvos de la parte superior del piso de segundo nivel en las puntas evidencia rastros de humedad, MUROS: en tapia pisada con pintura en regular, dos tonalidades ,estado y ligero uso
