INSTITUTO DE CAMINOS Y CONSTRUCCIONES DE CUNDINAMARCA

"INTERVENTORÍA TÉCNICA, ADMINISTRATIVA, FINANCIERA, AMBIENTAL Y LEGAL AL PROYECTO "MANTENIMIENTO DE LA VÍA QUE CONDUCE DESDE EL SECTOR EL CORZO HASTA EL MUNICIPIO DE BOJACÁ, DEPARTAMENTO DE CUNDINAMARCA""

INFORME MENSUAL DE INTERVENTORÍA No. 005

PERIODO DEL 7 DE AGOSTO DE 2025 AL 6 DE SEPTIEMBRE DE 2025

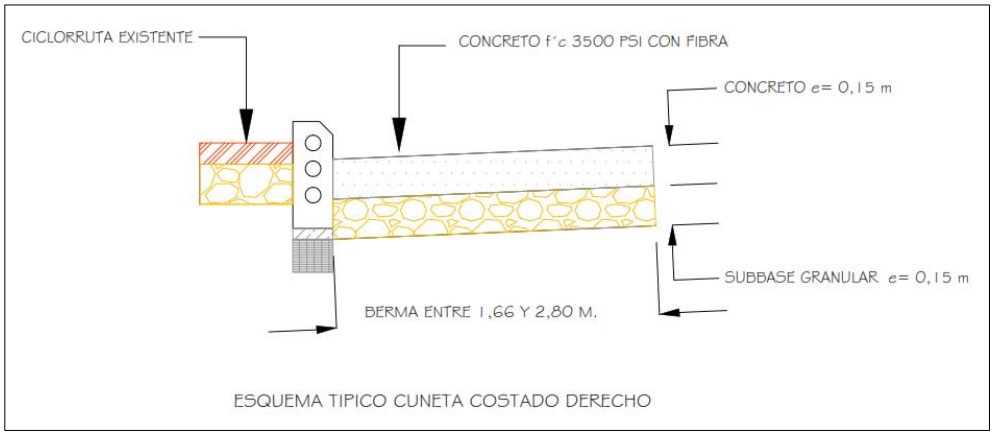
- Entre las abscisas K0+000 y K0+610 se observa deterioro en algunos sitios.
- Entre las abscisas K0+610 y K1+900 no se encuentra construida, por lo que se recomienda realizar su construcción.
- De acuerdo con lo observado en campo y lo contemplado en el anexo técnico del proceso ICCU-LP-039 de 2024, la sección a construir de la berma- cuneta es en Concreto Clase E, 3500 PSI con refuerzo en fibra, es la siguiente:

De acuerdo con el Manual de Mantenimiento de carreteras del INVIAS, se deberá retirar de las cunetas cualquier tipo de vegetación y remover los materiales ajenos que se encuentren en su interior, con el fin de verificar el estado de la cuneta existente.

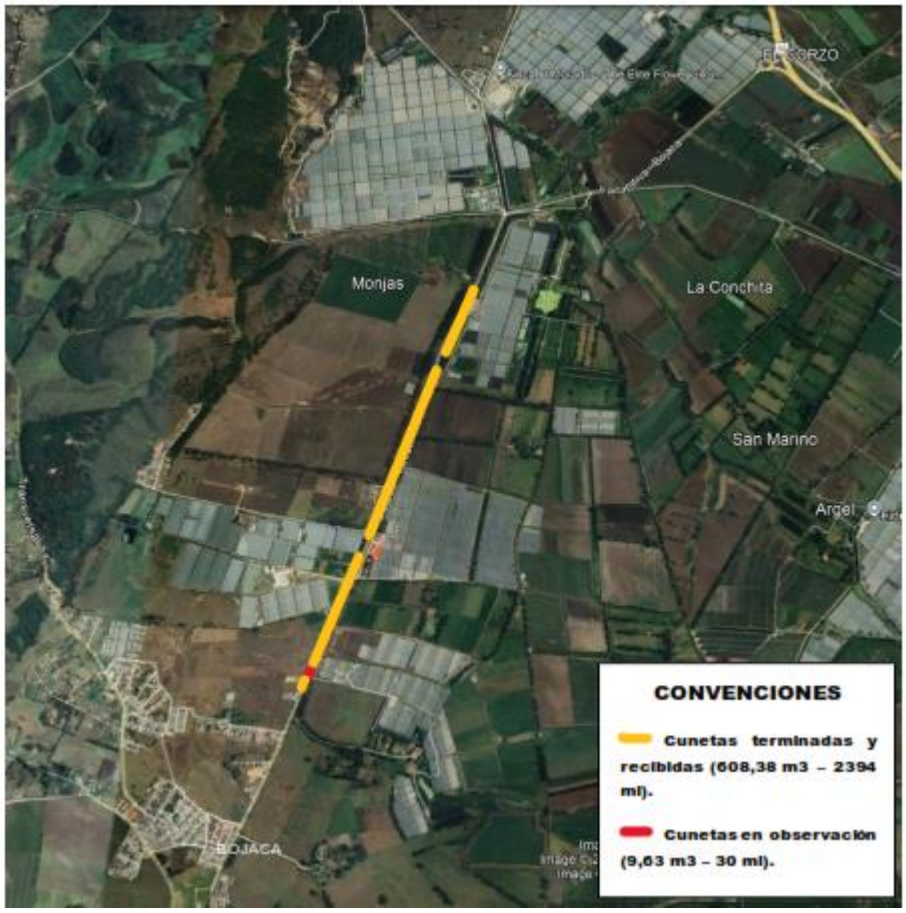
Ilustración 2 Mapa con avance físico a corte del presente informe

Se presenta el avance físico desagregado por los diferentes ítems que conforman el proyecto. La tabla relaciona únicamente las actividades que, a la fecha de corte del presente informe, registran avance relacionando por cada una de ellas la abscisa inicial y final entre las que se han ejecutado los trabajos parcialmente.
