INFORME TECNICO DE EJECUCION
AL CONTRATO DE PRESTACIÓN DE SERVICIOS No. 81002092025
PARA COBRO PARCIAL No 2

PRESTAR EL SERVICIO DE MANTENIMIENTO PREVENTIVO Y CORRECTIVO DE AIRES ACONDICIONADOS Y TABLEROS ELECTRICOS DEL ICBF REGIONAL ARAUCA.

INFORME DE EJECUCION PARA COBRO PARCIAL No. 2

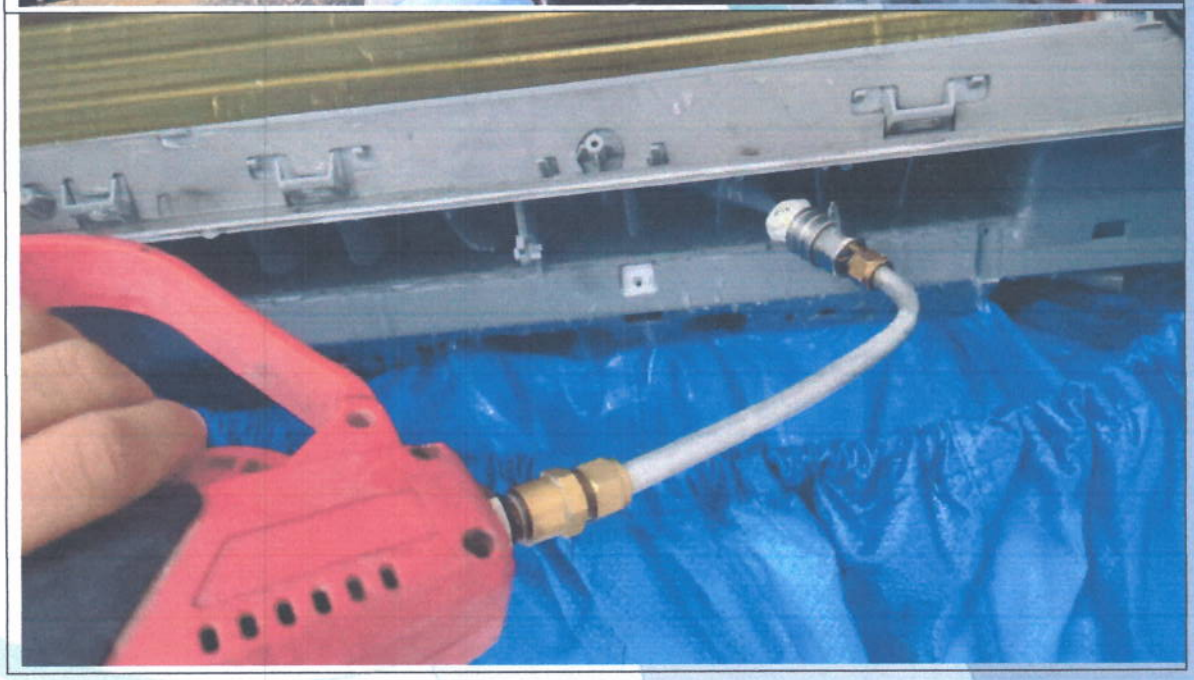
En el Centro zonal de Saravena se inicia la intervención al aire acondicionado tipo Split el cual presentaba fallas de encendido, se procedió a realizar la revision, encontrando fallas en el motor del blower, se hacen pruebas eléctricas y electrónicas, evidenciando que el motorcito no tiene fuerza y por eso no enciende el blower, razón por la cual se procedió a realizar el cambio, instalando el motor del blower en equipo de aire acondicionado de 12.000BTU marca MCQUAY, ubicado en la oficina de asistenciales; de igual manera se procede a la verificación mecánica y ajuste de componentes, se culmina el proceso con el mantenimiento preventivo que incluye lavado general, por último se realizan pruebas de funcionamiento, quedando el equipo en correcto funcionamiento.
