MANTENIMIENTO Y REPARACIÓN A VALVULA

INFORME No.:	REP 250131 – 3148 GTS
Fecha de elaboración:	31 Enero 2025

Equipo:	Válvula de Seguridad
Conexión:	1" npt
Marca:	Kunkle
Serial:	Sin información
Modelo:	6010FEM01
No. Precinto	0008207
Falla:	Cerrada
Consecutivo AIO:	390001078
Servicio:	La victoria
N° Orden de Servicio:	OC-1-92
N° de Certificado:	INF 250131 – 2469 GTS

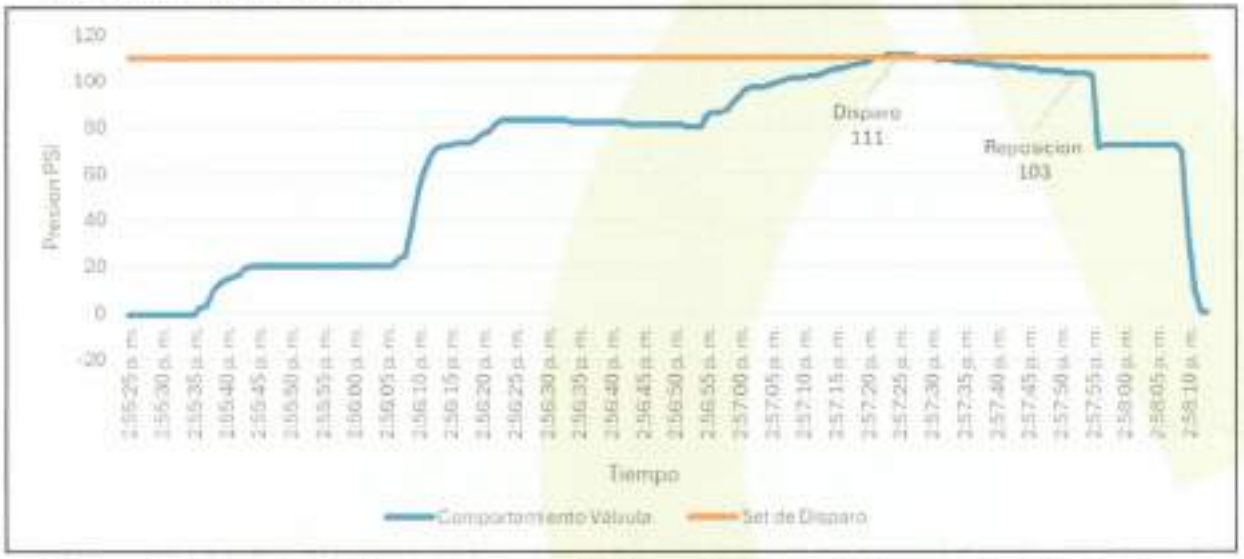
5. Resultados de Ajuste y Verificación

ESTABA		QUEDO	
Punto de Ajuste	Fuga	Punto de Ajuste	111 PSI
Reposición	Fuga	Reposición	103 PSI

ESTABA		QUEDO	
Punto de Ajuste	103 PSI	Tiempo Prueba	2 Minutos
Tiempo Conteo Burbujas	1 Minuto	Burbujas	Cero

La **PSV 250131 - 1648** se comporta dentro de los parámetros de exactitud de acuerdo con la tolerancia del punto de ajuste (disparo) +/- 3% Según código ASME Sección VIII Div-1 y API RP 576:2017

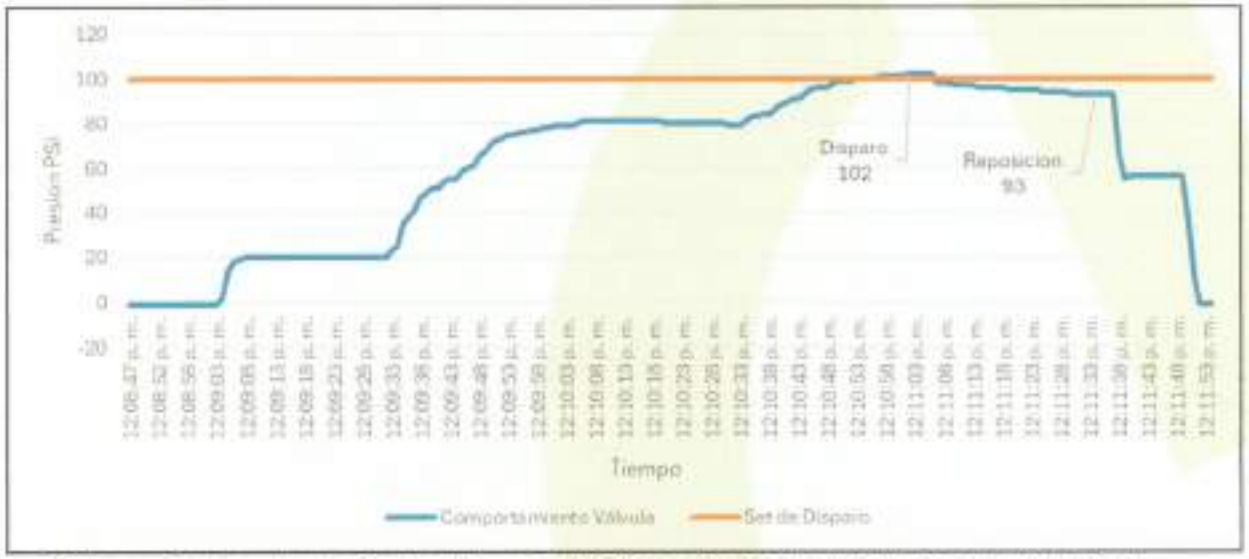
5. Resultados de Ajuste y Verificación

ESTABA		QUEDO	
Punto de Ajuste	Fuga	Punto de Ajuste	100 PSI
Reposición	Fuga	Reposición	93 PSI

ESTABA		QUEDO	
Punto de Ajuste	93 PSI	Tiempo Prueba	2 Minutos
Tiempo Conteo Burbujas	1 Minuto	Burbujas	Cero

La **PSV 250131 - 1649** se comporta dentro de los parámetros de exactitud de acuerdo con la tolerancia del punto de ajuste (disparo) +/- 3% Según código ASME Sección VIII Div-1 y API RP 576:2017
