Asunto: Solicitud de Necesidad

"ALQUILER DE RETROEXCAVADORA DE ORUGA A TODO COSTO, PARA LA PREVENCION Y MITIGACION DEL RIESGO QUE GENERA EL DESBORDAMIENTO DE LA QUEBRADA MATANZAS DEL MUNICIPIO DE SAN AGUSTIN EN OCASION A LA URGENCIA MANIFIESTA, DE CONFORMIDAD AL DECRETO MUNICIPAL NO 033 DE 2025, EN EL MUNICIPIO DE SAN AGUSTÍN- HUILA"

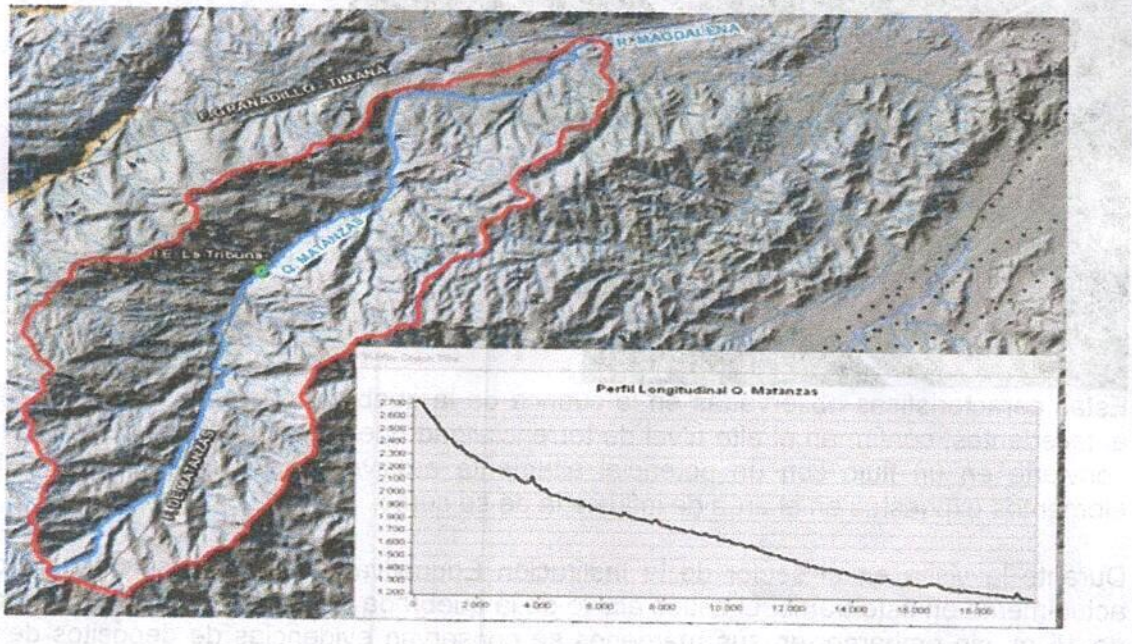
En la institución educativa sede La Tribuna, vereda La Tribuna sobre la margen izquierda de la quebrada Matanzas, en el sitio con coordenadas Latitud 1,808361111 Longitud -76,247777778, según testimonios de la comunidad local,

durante los primeros meses del 2025 se presentaron eventos que según lo descrito podrían considerarse como crecientes súbitas en el cauce de la quebrada Matanzas. Según lo reportado por los funcionarios de la alcaldía, fueron varios eventos asociados a los picos de lluvia que se presentaron desde febrero a junio de 2025 y aunque no se registraron afectaciones severas directamente en la estructura de la institución educativa La Tribuna ni tampoco en la población, en su momento se tuvo que adoptar medidas preventivas de evacuación para garantizar la protección de los estudiantes de la escuela. Con base en lo observado en campo durante la visita realizada, se identificó en los depósitos del cauce de la quebrada Matanzas, eventos relativamente recientes y otros más antiguos asociados a crecientes súbitas intercalados con avenidas torrenciales, estos últimos caracterizados por una concentración importante de sólidos transportados con el flujo.

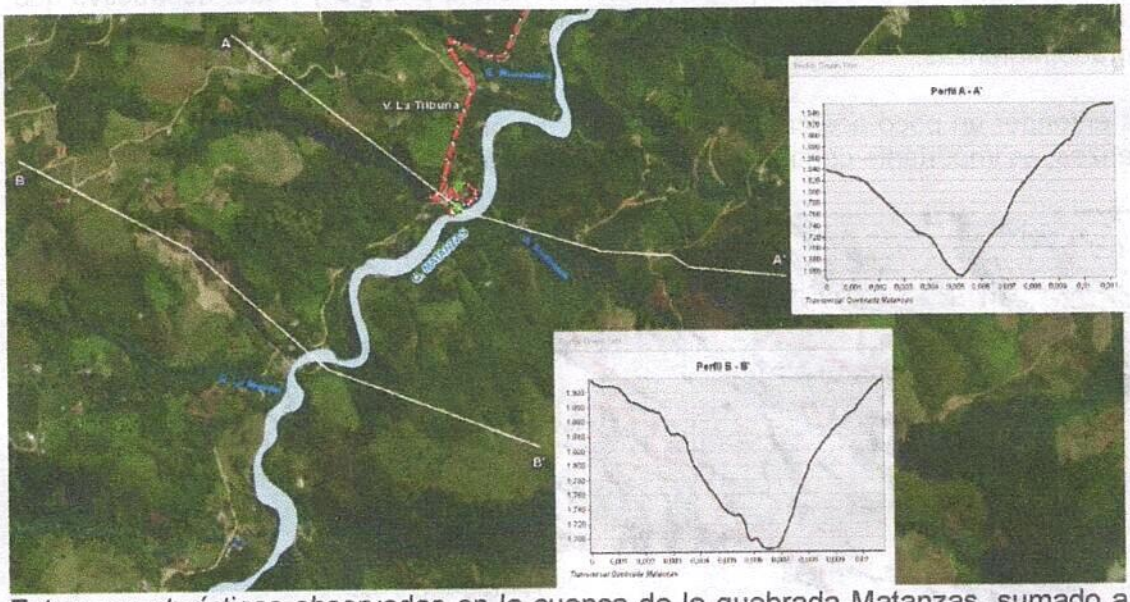
En primera instancia, la cuenca cubre un área aproximada de 6344 ha (63,44 km2), con un desnivel promedio de 1500 m y una longitud superficial de cerca de 20000 m. Presenta diferentes puntos con cambios abruptos de pendiente en su perfil longitudinal, así como zonas de estrechamiento del valle, el cual en términos generales presenta morfología de "valle en V" Lo anterior, evidencia el predominio de procesos de incisión del cauce con profundización del valle, lo cual favorece el incremento de las pendientes de las laderas que conforman sus márgenes, sobre las cuales también se observan evidencias de procesos de erosión remontante de tipo cárcavas en los drenajes tributarios, con un desarrollo importante de movimientos en masa asociados, tanto antiguos como recientes en los flancos de las cárcavas. Uno de estos procesos erosivos con una magnitud considerable, se observa en la Figura 16 sobre el perfil B – B', el cual constituye una fuente importante de detritos al cauce, con eventual potencial de represamiento local lo que favorece el desarrollo de avenidas torrenciales. Este proceso está localizado a unos 500 m aguas arriba del sitio donde se encuentra la institución educativa La Tribuna.

Estas características observadas en la cuenca de la quebrada Matanzas, sumado a los antecedentes, confirman el alto nivel de torrencialidad que presenta su cauce, lo cual, lo convierte en un flujo con un potencial altamente erosivo y destructivo para aquellos elementos expuestos en el área de influencia de su curso.

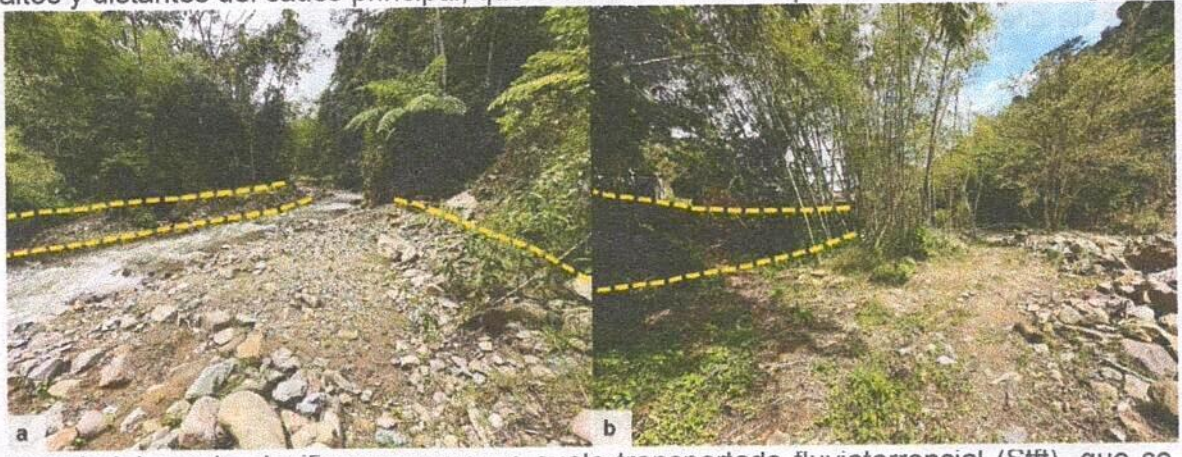
Durante la visita en el sector de la Institución Educativa La Tribuna, se observó que actualmente en este tramo, el cauce activo de la quebrada Matanzas no supera un ancho de 15 m, sin embargo, en sus márgenes se conservan evidencias de depósitos de los eventos fluviotorrenciales más recientes, así como algunos niveles relativamente más altos y distantes del cauce principal, que evidencian eventos posiblemente más antiguos

el material puede clasificarse como un suelo transportado fluviotorrencial (Stft), que se caracterizan por tener estructura y/o fábrica matriz soportada a intermedia, con matriz=60-50% y clastos=40-50%; la matriz es de textura predominantemente limo arenosa (arena fina a media), ligeramente húmeda, de compacidad baja, no plástica o

con plasticidad muy baja. Los clastos son de tamaños gravas gruesas (20%) a finas (50%), cantos (20%), hasta bloques (10%) que pueden alcanzar entre 4 m y 5 m de arista, compuestos de rocas volcánicas entre dacitas y riolitas, fragmentos de cuarzo y rocas sedimentarias de tipo limolitas y areniscas, con bordes angulares a subangulares, subesféricos no esféricos

educativa La Tribuna, la cual se encuentra en condición de amenaza alta debido a su cercanía con el cauce de la quebrada Matanzas (10 - 15 m de distancia y a un desnivel topográfico de unos 2 – 3 m respecto del cauce actual) y al potencial destructivo que representan los eventos de avenidas torrenciales que históricamente y recientemente ya ha presentado dicho cauce. En este sentido, podrían presentarse afectaciones estructurales o incluso fallas en la edificación, dependiendo de la magnitud de las crecientes o avenidas torrenciales que se presenten.

Por lo anterior se genera la necesidad de realizar el dragado y rectificación del cauce acompañadas con la implementación de obras de disipación de energía y de contención del cauce aprovechando el material disponible en su ribera, tales como la construcción de diques, gaviones y espolones. Estas intervenciones tienen como objetivo principal controlar y reducir los procesos de erosión, prevenir inundaciones, encauzar y guiar el flujo del agua, así como proteger las riberas y contribuir a la rectificación del flujo de agua. Asimismo, dichas estructuras favorecen la inducción de procesos de sedimentación y la disminución de la velocidad del flujo en zonas críticas, reduciendo así el impacto hidráulico sobre la infraestructura y su entorno inmediato.
