4.13. ANÁLISIS DE PRECIOS UNITARIOS NO PREVISTOS O ACTIVIDADES COMPLEMENTARIAS

CONTRATO DE OBRA No. IDRD SG 4060-2024. CUYO OBJETIVO ES: "CONTRATAR MEDIANTE EL SISTEMA DE PRECIOS UNITARIOS Y A MONTO AGOTABLE, EL MANTENIMIENTO, ADECUACION, REPARACION Y RECUPERACION DE PARQUES Y CAMPOS DEPORTIVOS ADMINISTRADOS POR EL IDRD". GRUPO 2. "MANTENIMIENTO, ADECUACIÓN, REPARACIÓN Y RECUPERACIÓN DE LA INFRAESTRUCTURA DE LOS PARQUES QUE INTEGRAN EL SISTEMA DISTRITAL DE PARQUES ADMINISTRADOS POR EL IDRD".

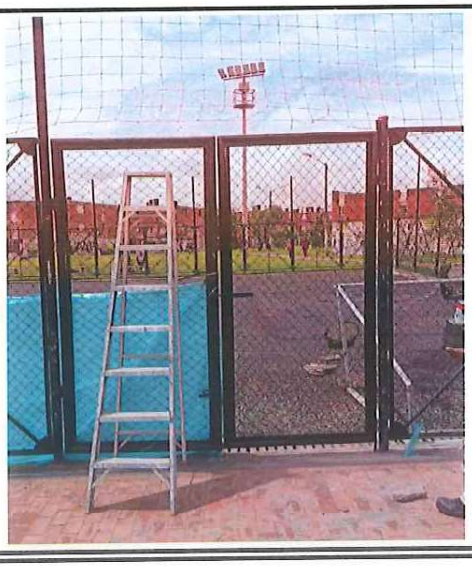
FOTOS
Se realizó el suministro e instalación de una puerta en la entrada del parque de acuerdo con la solicitud de la Supervisión.

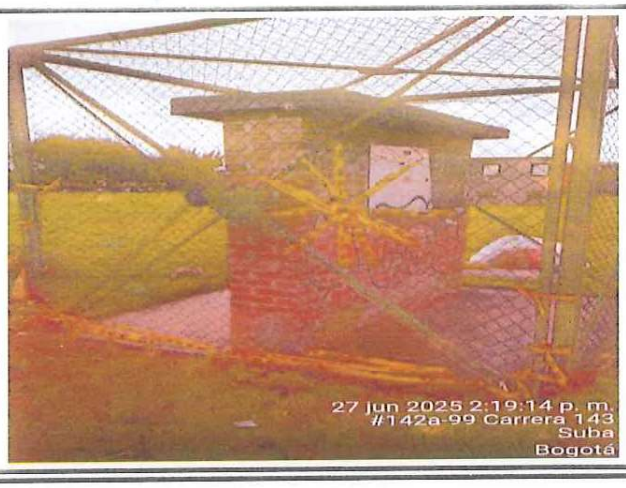
FOTOS
Se realiza la instalación de concreto de 3000 PSI en el cuarto eléctrico.
Se realiza jornada de aseo y limpieza de obra.

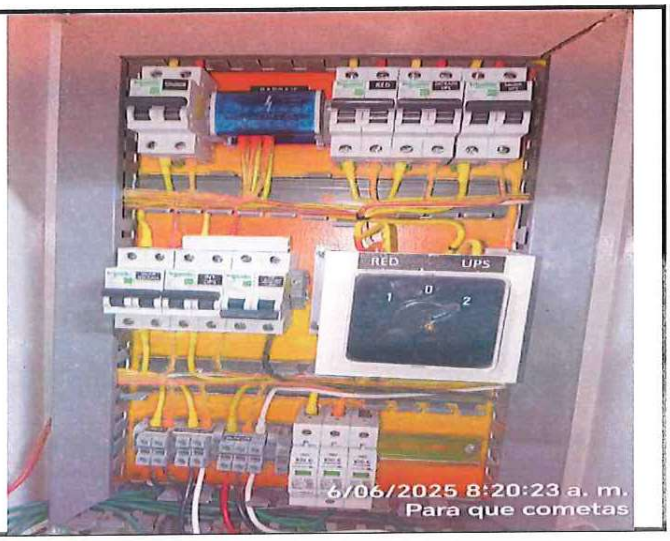
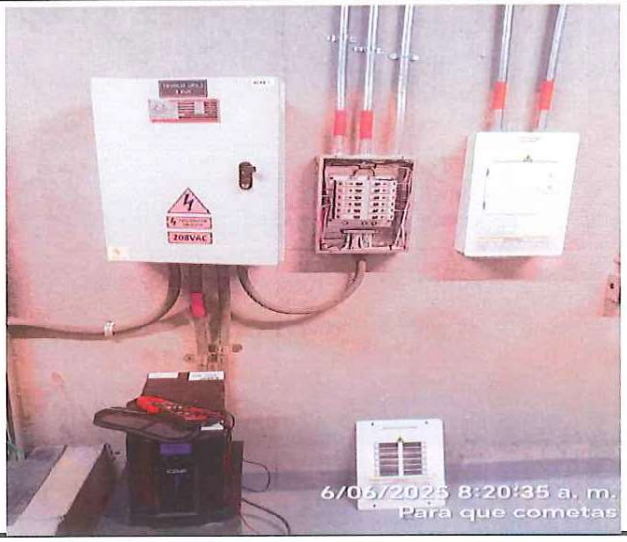
CEFE COMETAS CÓD. 11-204

FOTOS
Revisión tableros eléctricos

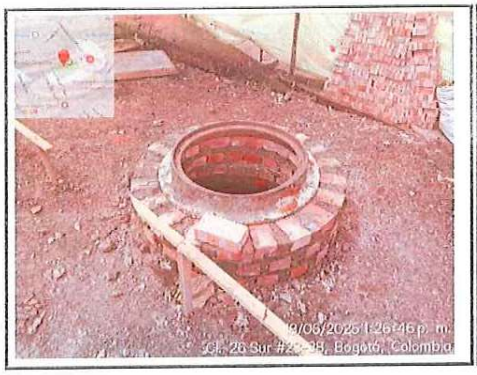
PARQUE ESTADIO OLAYA HERRERA CÓD.18-207

FOTOS
Excavaciones terraza zona baños
Lleno con material de excavación terraza zona camerinos
Excavación manual pilotines cimentación estructura baños
Excavación manual rampa acceso personal con movilidad reducida terraza baños
Realce de cajas de inspección y pozo de red de agua lluvias

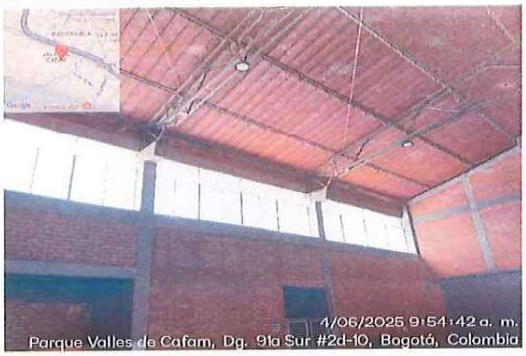
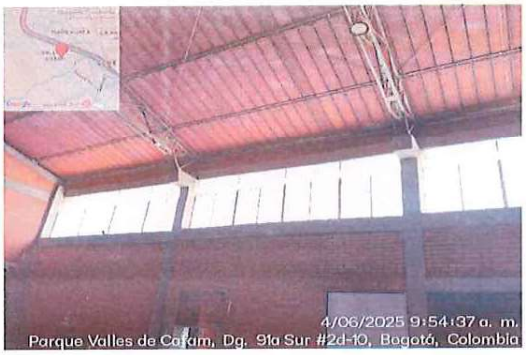
PARQUE VALLES DE CAFAM CÓD. 05-003

FOTOS
Suministro e instalación de malla tipo gallinero debajo policarbonato cubierta costado patinaje
Suministro e instalación de llaves tipo pera para baños discapacitados, camerinos hombres, acceso al coliseo y administración
