ANEXO 16 BITÁCORA PARQUE BERLÍN

ANEXO 17
BITÁCORA TIMIZA
COD. 08-219

CONTRATO DE OBRA No. IDRD SG 4060-2024. CUYO OBJETIVO ES: "CONTRATAR MEDIANTE EL SISTEMA DE PRECIOS UNITARIOS Y A MONTO AGOTABLE, EL MANTENIMIENTO, ADECUACION, REPARACION Y RECUPERACION DE PARQUES Y CAMPOS DEPORTIVOS ADMINISTRADOS POR EL IDRD". GRUPO 2. "MANTENIMIENTO, ADECUACIÓN, REPARACIÓN Y RECUPERACIÓN DE LA INFRAESTRUCTURA DE LOS PARQUES QUE INTEGRAN EL SISTEMA DISTRITAL DE PARQUES ADMINISTRADOS POR EL IDRD".

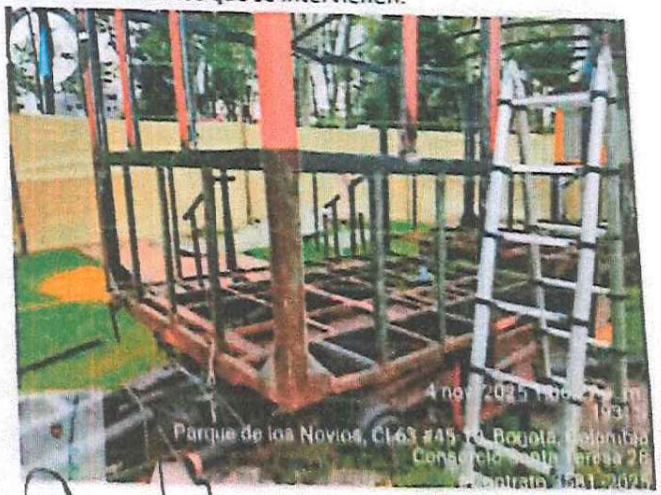
NOTA 11

Se evidencia que una vez aplicada la soldadura, en algunos sectores, no se ha limado o pulido adecuadamente; ya que aún se observan bastantes limaduras y porosidades.

Por facilidad de revisión y avance de obra, se le recomienda entregar la totalidad de la estructura de cada vagón, una vez esté lijada la superficie de elementos que se intervienen.

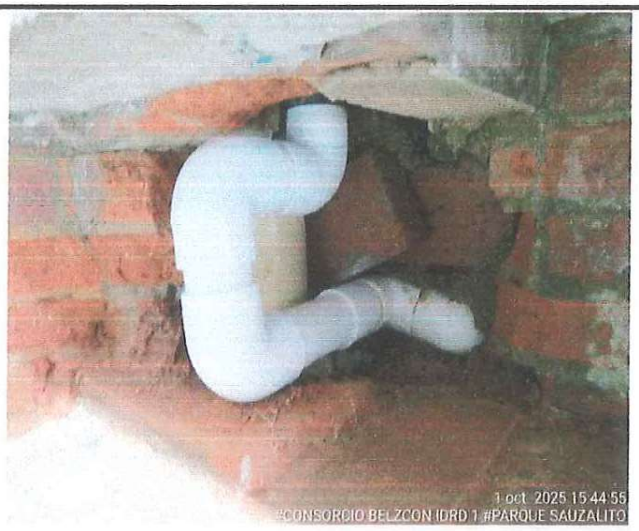
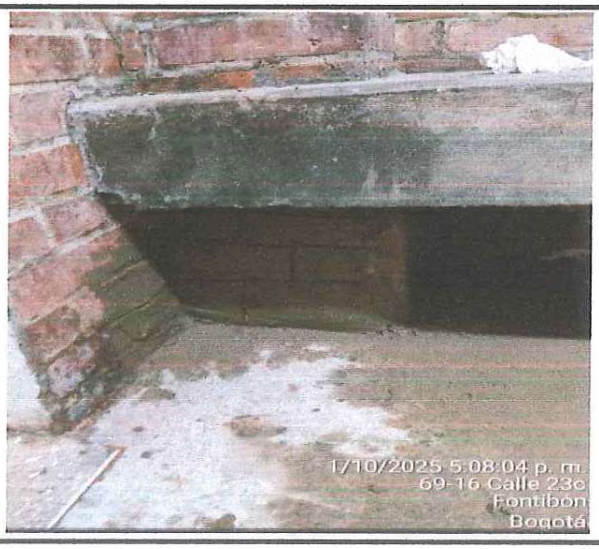
PARQUE SAUZALITO CÓD. 09-111

FOTOS
Demolición de muros en mampostería en zona salón de boxeo.
Desmonte de redes hidráulicas PVC-P 2" en zona salón de boxeo.
Suministro e instalación de tubería PVC-P 2" en zona salón de boxeo.
Suministro e instalación de accesorios PVC-P 2" en zona salón de boxeo.

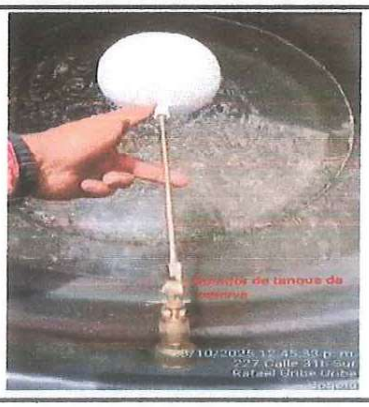
PARQUE QUIROGA CÓD. 18-205

FOTOS
Se realiza el cambio del kit completo de flotadores y manijas sanitarios: 1 y 2 baños coliseo.
Se realiza el cambio de flotador de ingreso tanque de reserva número 3 aéreo de los baños Coliseo.
Instalación llave de riego rota del ecomuro Coliseo.

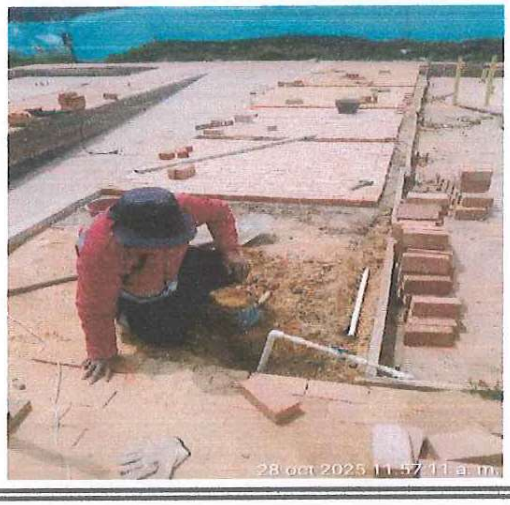
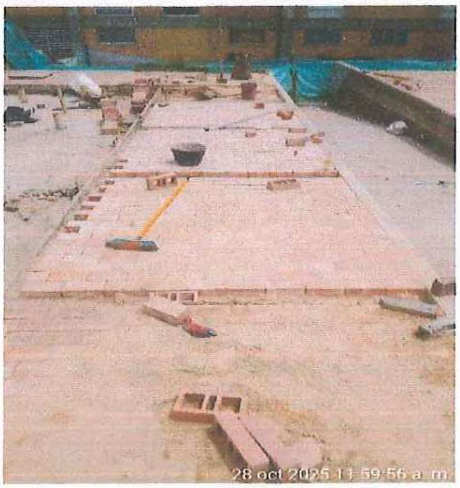
PARQUE ESTADIO OLAYA HERRERA CÓD.18-207

FOTOS
Se continúan trabajos de estructura metálica (módulo PMU) en gradería occidental sur.
Fabricación de módulo de cabina de locución graderías costado oriental.
Se realizan actividades de urbanismo de zona de módulos baños costado cancha sintética; incluyendo recebo compacto, instalación adoquín, cenefa en concreto de confinamiento, elaboración de muros en ladrillo a la vista, redes hidrosanitarias.

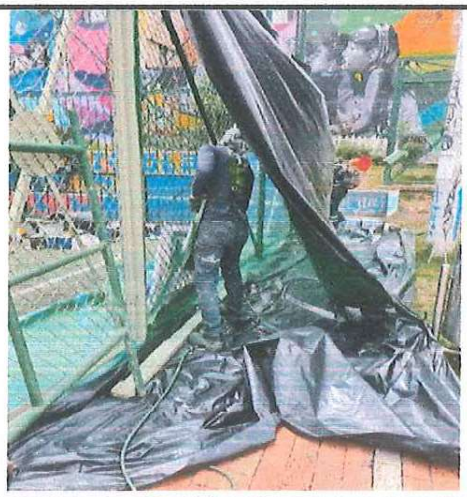
PARQUE URBANIZACION MIRAVALLE I, II Y III ETAPAS, EL CORTIJO, SAN JUAN BAUTISTA Y SAN LUIS CÓD. 05-042

FOTOS
Mantenimiento y pintura de cerramiento perimetral de la cancha; incluyendo: soldadura, cambio de módulos deteriorados, Lijado, anticorrosivo y pintura del mismo.

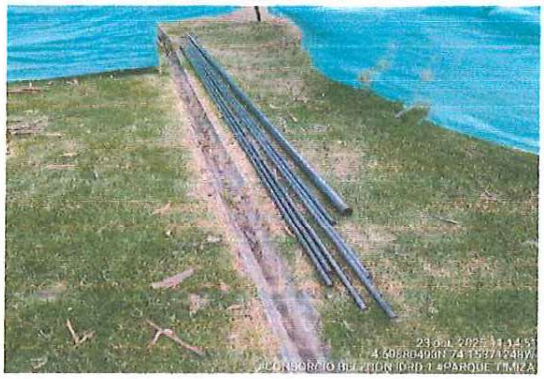
PARQUE TIMIZA CÓD. 08-219

FOTOS
Demolición de muro en mampostería en zona de acceso No. 2
Demolición de columnetas y vigas de confinamiento en concreto en zona de acceso No. 2
Viga de concreto 0,30 x 0,30 m en zona de acceso No. 2
Suministro e instalación de parales metálicos de cerramiento en zona de acceso No. 2
Suministro e instalación de cerramiento en malla Fortinet en zona de acceso No. 2
Cargue, retiro y disposición final de RCD en zona de acceso No. 2
Desmonte y re instalación de baranda M-80 en zona sendero del lago (tramo 2)
Suministro e instalación de baranda M-80 en zona sendero del lago (tramo 2)

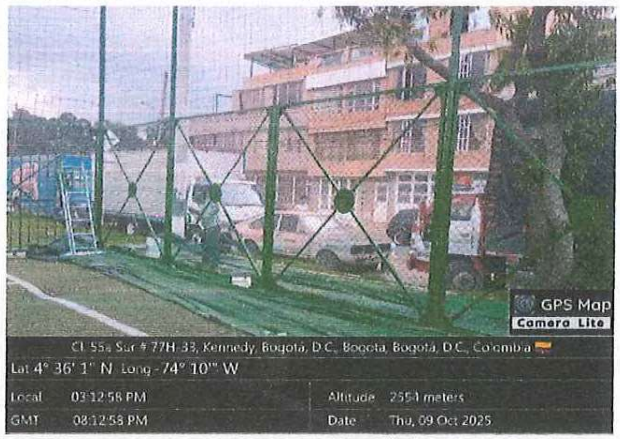
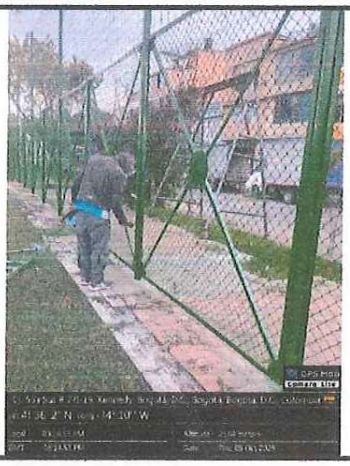
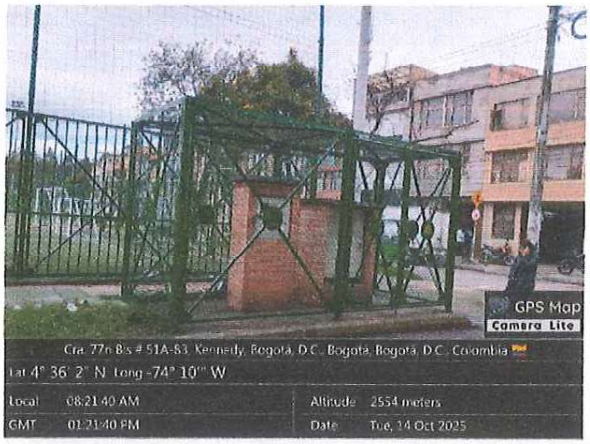
PARQUE LAS LUCES Y VILLA RICA CÓD. 08-533

FOTOS
Mantenimiento y pintura de cerramiento perimetral de la cancha; incluyendo: soldadura, cambio de módulos deteriorados, lijado, anticorrosivo y pintura del mismo.

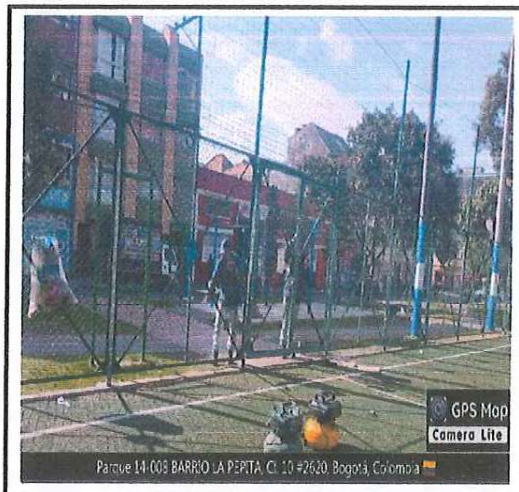
PARQUE BARRIO LA PEPITA CÓD. 14-008

FOTOS
Mantenimiento y pintura de cerramiento perimetral de la cancha; incluyendo: soldadura, cambio de módulos deteriorados, lijado, anticorrosivo y pintura del mismo.

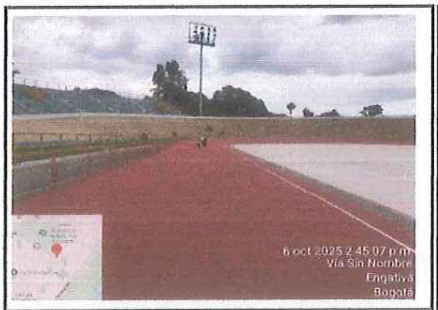
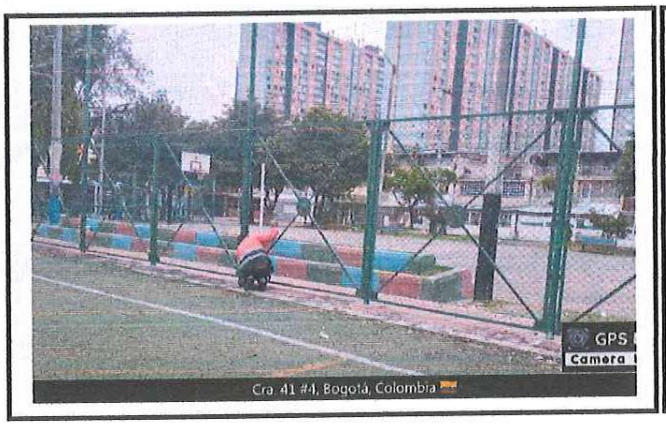
PARQUE SIMON BOLIVAR (UNIDAD DEPORTIVO EL SALITRE) CÓD. 10-290

FOTOS
Desmonte puertas de los baños del módulo de comida de la señora Rosa
Instalación de puertas de los baños del módulo de comida de la señora Rosa
Retiro de puertas de baños para disposición final
Arreglo de fisuras en pista de patinaje por garantía
se encontró cable sulfatado y en corto de la torre de iluminación 3, se realiza ajuste y se deja en funcionamiento

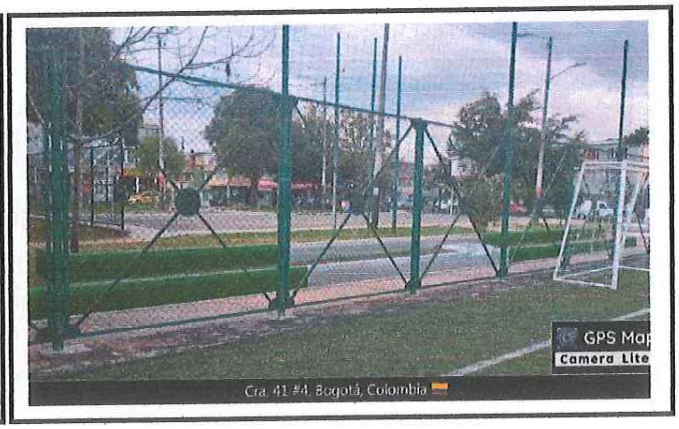
PARQUE GORGONZOLA CÓD. 16-126

FOTOS
Mantenimiento y pintura de cerramiento perimetral de la cancha; incluyendo: soldadura, cambio de módulos deteriorados, lijado, anticorrosivo y pintura del mismo.
