RECONOCIMIENTO ESTRUCTURAL Y VULNERABILIDAD SISMICA

ESTRUTURA LOS CEREZOS

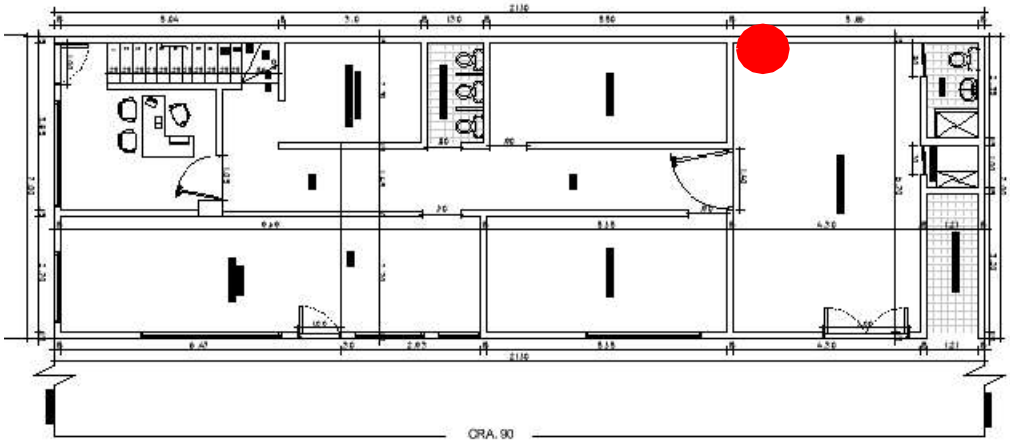
De acuerdo con las inspecciones visuales realizadas en sitio, así como la experiencia con este tipo de estructuras se presume un cimiento compuesto por piedra rajón y cemento, lo que se conoce como un cimiento ciclópeo, sin refuerzo, de espesores variable según el muro. Cabe mencionar que este tipo de construcciones presentaban este tipo de cimentación, que para la época era competente. Aunque existen algunos asentamientos en el costado sur únicamente se observan algunas fisuras en los muros y algunos dientes en mampostería.

También existe una construcción nueva de cuatro pisos pegada a la estructura sin su respectiva junta sísmica, lo que ha simple vista a generado los asentamientos más marcados en el costado sur. sin embargo, ***a nivel de cimentación no se observan daños en el cimiento ciclópeo.***

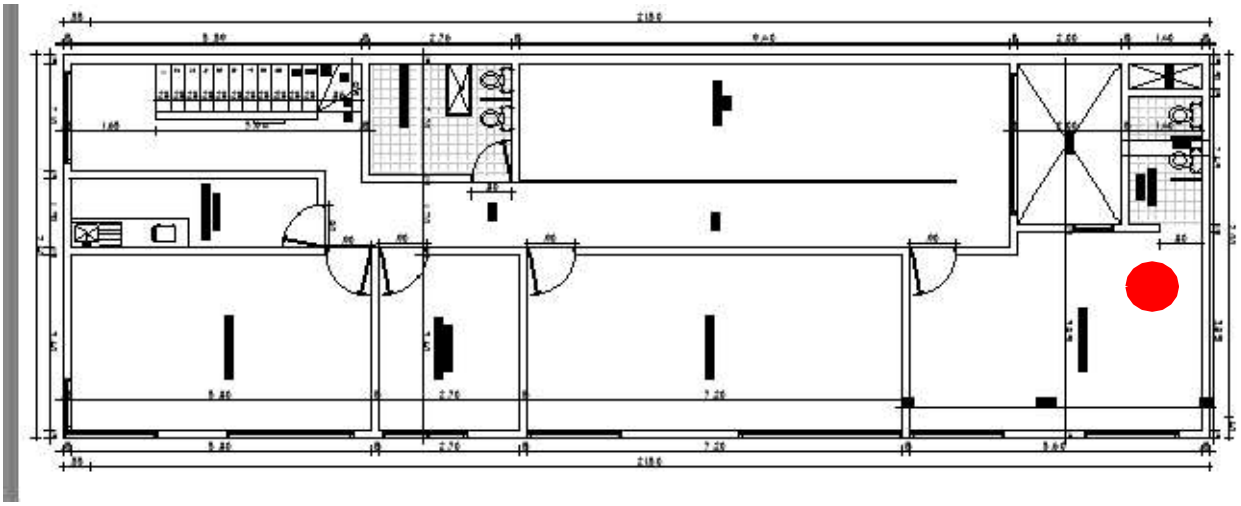
Zona de verificación de cimiento existente

Cimientos típicos para muros medianeros

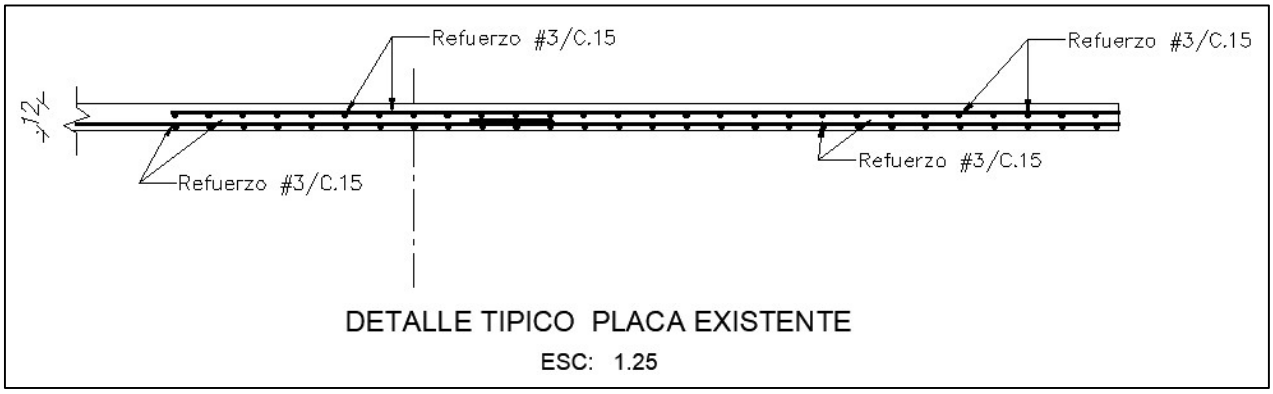
Zona de verificación de placa existente

Para conocer la placa existente se realizaron las inspecciones visuales sobre algunos elementos existentes donde se pudo relacionar el espesor y algunas adiciones en etapa posterior con elementos tipo vigas. Se presume que los diámetros y la separación, de los refuerzos son diámetro #3, de acuerdo con lo que se encuentra en algunos sitios. ***En general el concreto se observa en muy buenas condiciones no se aprecian daños en la placa.***

Se encontró una placa de espesor 12 cm, con una armadura de refuerzo # 3 en las dos direcciones. No se observan grandes fisuras.

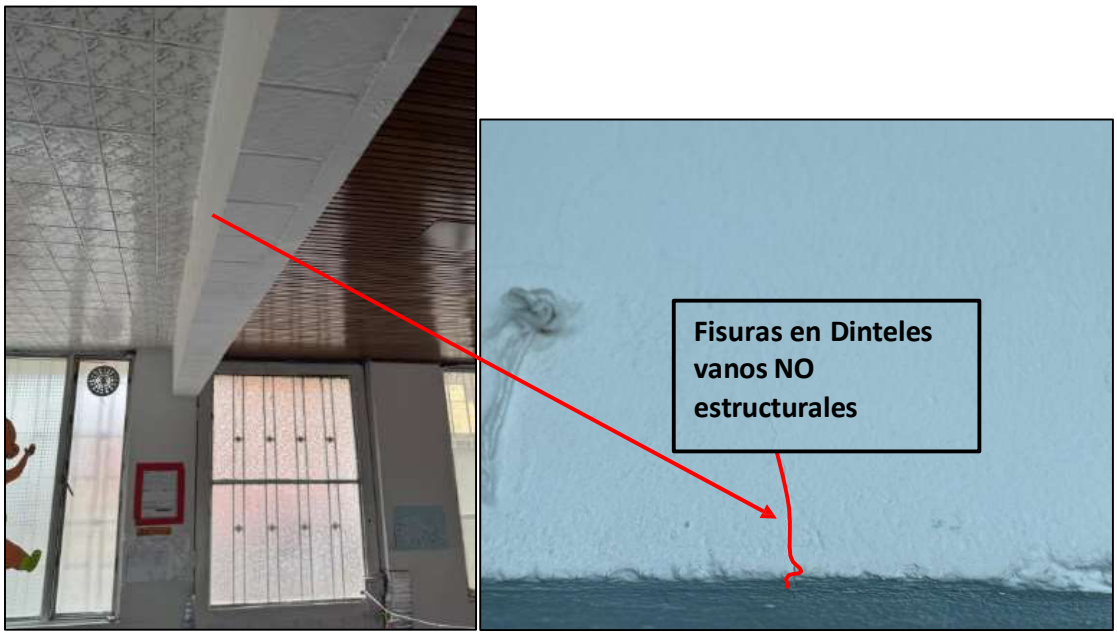
Muros perimetrales Primer piso

En general la estructura se encuentra en buenas condiciones, sin embrago algunos muros presentan fisuras, producto de algunos movimientos sísmicos que ha tenido la estructura durante el tiempo o algún movimiento producto de los asentamientos por consolidación del suelo, cabe resaltar que la edificación tiene más de 20 años de construida. **Bajo este contexto el estado de conservación de la estructura es muy bueno**.
Adicionalmente algunos muros se han eliminado para abrir los espacios arquitectónicos y darle el uso requerido, produciendo algunas discontinuidades en el soporte de la placa, sin embargo bajo las inspecciones visuales las fisuras de placas son mínimas por lo tanto el sistema actual presenta estabilidad y una rigidez alta.

Únicamente se observan algunas fisuras de 2 mm de espesor que indican el sentido en el que la estructura ha tenido los movimientos, pero en general, ninguna de la afectación, representa un riesgo inminente de colapso o de afectación patológica que conlleve en grandes daños a nivel de entrepiso o cimentación.

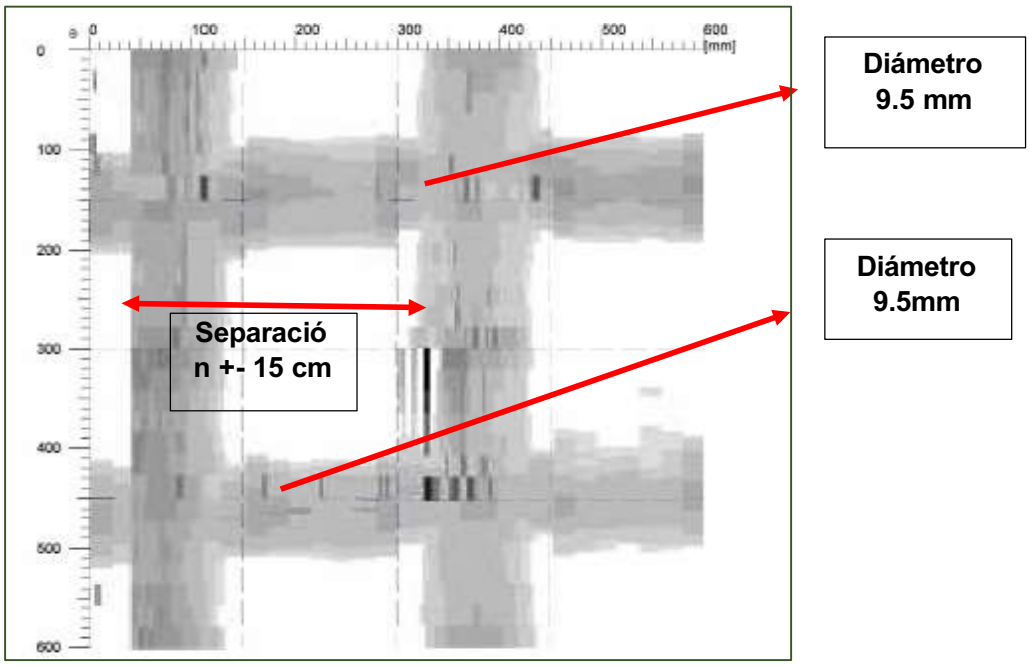
Figura 6.39:
Vulnerabilidad media: calidad de los materiales.

- Vulnerabilidad Media (Figura 6.39).
  - Se cumplen varios de los requisitos mencionados anteriormente.

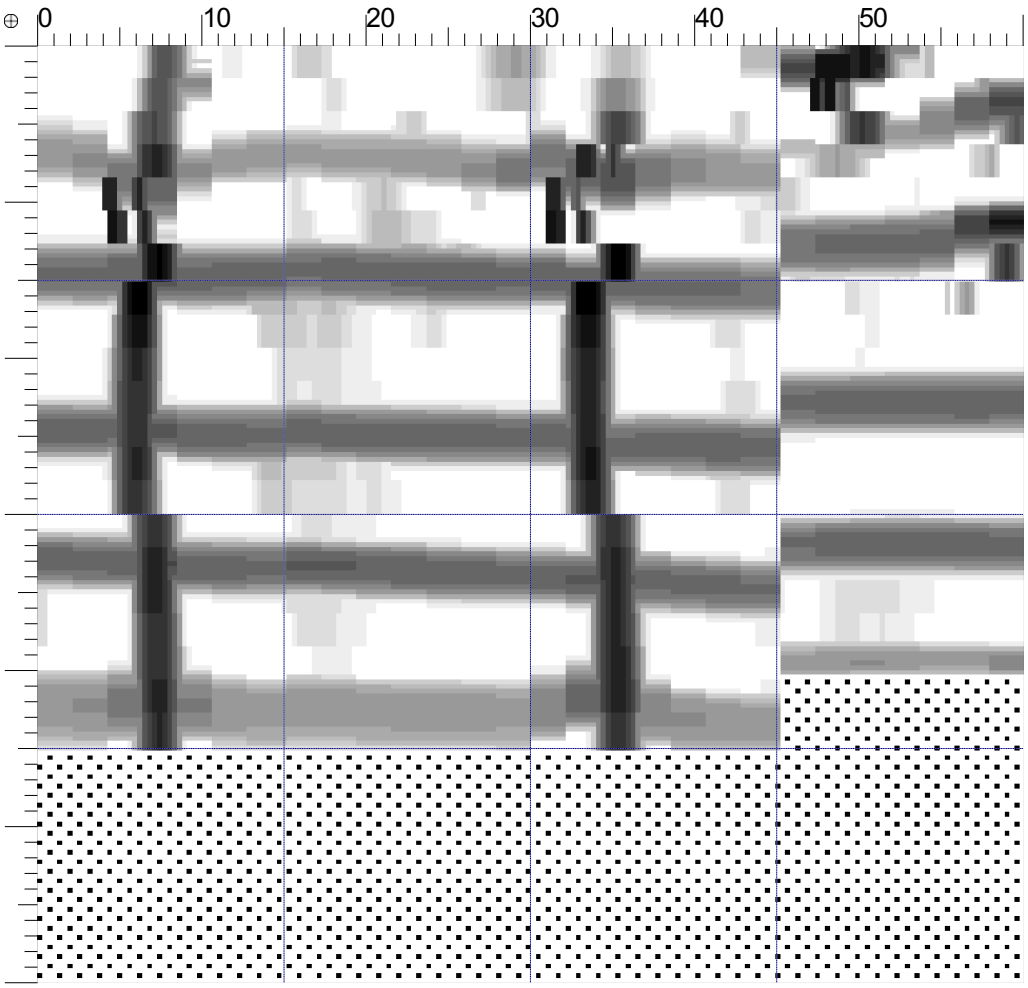
Para conocer la armadura de la placa existente se contrató una lectura de escáner sobre el diafragma para relacionar los diámetros y la separación, de los refuerzos. En general el concreto se observa en muy buenas condiciones no se aprecian daños en la placa. Anexo al informe se presentan los ensayos realizados a la placa de entrepiso.

PROYECTO: Estructura Jardin mama canguro
Elemento: Placa Eje (2)-(A-B) - Toma Inferior - Piso 2
Ref. Verticales. 3/8" Profundidad: 10 mm. Espaciamientos: 150 mm.
Ref. Horizontales. 3/8" Profundidad: 11 mm. Espaciamientos: 150 mm.
F-8
