INFORME DE SUPERVISIÓN

CONTRATO 2671 DE 2023

SUPERVISIÓN COMPONENTE TECNOLÓGICO Y DE COMUNICACIONES

MES INFORME: DE 2026

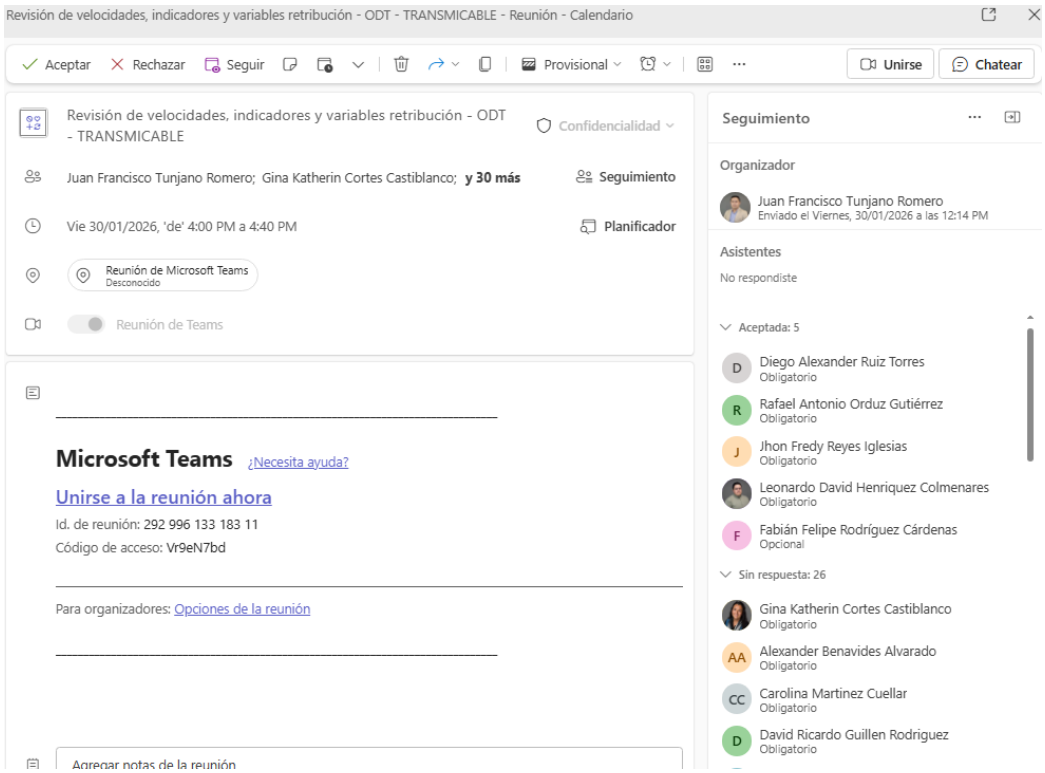
Fuente: TRANSMILENIO S.A - Imagen 1. Bitácora CCO

- La Dirección de TIC validó que el registro de datos en los módulos del Centro de Control Operacional – CCO sea habilitado y almacenado bajo el periodo del mes de 2026.
- La Dirección de TIC revisó la disponibilidad de la plataforma https://TransMiCable.meliusid.app/
- La Dirección de TIC realiza el acompañamiento al equipo técnico de la Rolita, en el marco del desarrollo de las mesas técnicas programadas como parte de la supervisión desde el componente tecnológico del sistema TransMiCable.
- La Dirección de TIC llevó a cabo los comités de verificación tecnológica programados en los días

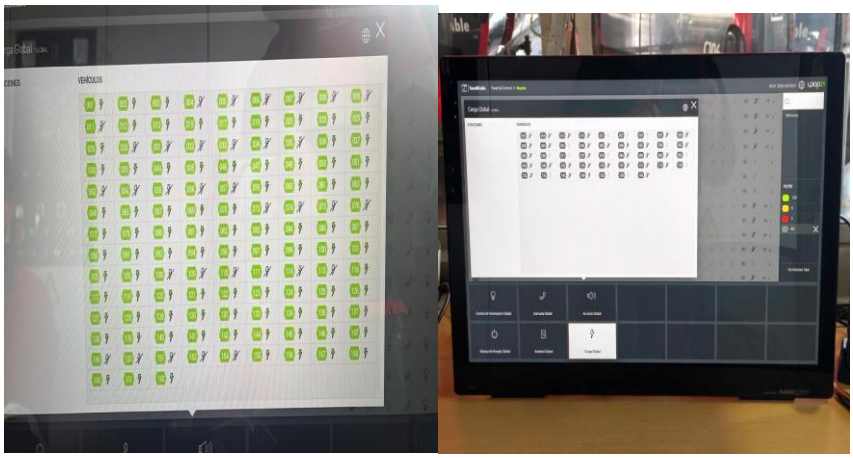
Fuente: TTRANSMILENIO S.A. - Imagen 7 Validación Operacional Cabinas-Loop21

- Cabinas recibidas por la ODT 34 sin Novedad
- Cabinas # 003,0035,057,102,104,107,113 ,132,163 instaladas las nuevas tarjetas MCCU (En proceso intervención de Austria para sincronizar cabinas con sistema LOOP21)
- La dirección de TIC realizó juntamente con la Dirección de BRT la validación operativa de Cabinas con el propósito de acompañar las actividades de mantenimiento y soporte del Doppelmayr

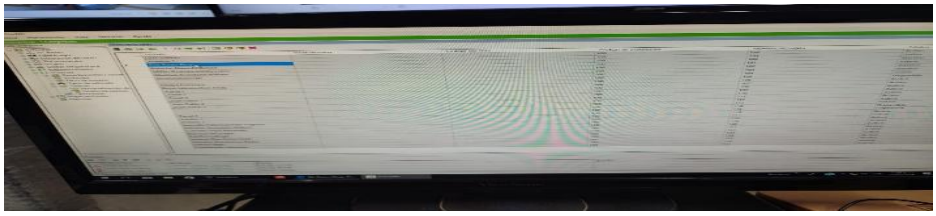
Fuente: TRANSMILENIO S.A - Imagen 8 Cronograma de intervención cabinas cambio repuestos LOOP21

Cabina	Fecha/ Semanas								Estac	Observación	Tareas	Estado
OCT / NOV	1	2	3	4	5	6	7	8				
C-003									M	Falla AP	Reconfiguración AP	✓
C-035									M	Falla AP	Reconfiguración AP	✓
C-042									M	Falla AP	Reconfiguración AP	✓
C-057									M	Falla AP	Reconfiguración AP	✓
C-132									M	Falla de AP	Reconfiguración AP	✓
C-163									M	Falla de AP	Reconfiguración AP	✓
C-033									M	Cabina apagada, se enciende y funciona	Soporte doppelmayr AU	✓
C-073									M	Enciende, pero no responden los perifericos	Soporte doppelmayr AU	✓
C-083									M	Enciende, pero no responden los perifericos	Soporte doppelmayr AU	✓
C-087									M	cabina enciende pero no responden los perifericos	Soporte doppelmayr AU	✓
C-098									M	cabina enciende pero no responden los perifericos	Soporte doppelmayr AU	✓
C-104									M	Server	Soporte doppelmayr AU	✓
C-021									M	mccu no enciende	PTE Llegada de MCCU	
C-022									M	mccu no enciende	PTE Llegada de MCCU

C-024									M	cabina apgada, enciende, pero no responden los perifericos	PTE Llegada de MCCU	
C-041									M	Falla de MCCU	PTE Llegada de MCCU	
C-058									M	Falla de MCCU	PTE Llegada de MCCU	
C-068									M	Falla de MCCU	PTE Llegada de MCCU	
C-071									M	Enciende, pero no responden los perifericos	PTE Llegada de MCCU	
C-078									M	Enciende, pero no responden los perifericos	PTE Llegada de MCCU	
C-093									M	Falla de MCCU	PTE Llegada de MCCU	
C-107									M	Enciende, pero no responden los perifericos	PTE Llegada de MCCU	
C-113									M	Enciende, pero no responden los perifericos	PTE Llegada de MCCU	
C-118									M	Enciende, pero no responden los perifericos	PTE Llegada de MCCU	
C-135									M	Enciende, pero no responden los perifericos	PTE Llegada de MCCU	
C-152									M	Enciende MCCU, pero no responde los perifericos	PTE Llegada de MCCU	
C-159									M	Enciende MCCU, pero no responde los perifericos	PTE Llegada de MCCU

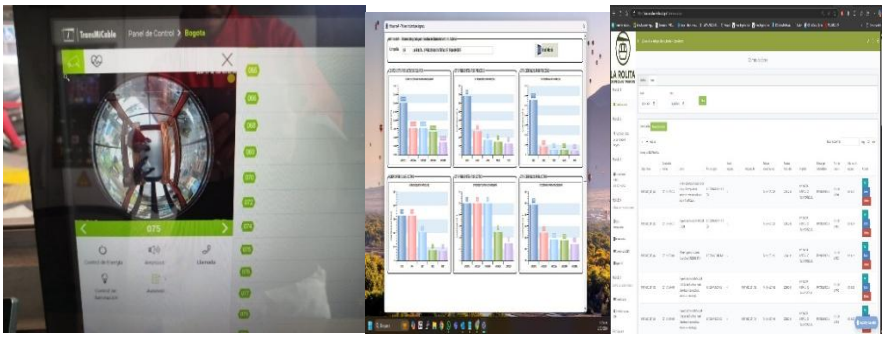
Fuente: TRANSMILENIO S.A - Imagen 10 Validación canales de comunicación ETB

- La dirección de TIC realizó conjuntamente con el equipo TIC -ODT el recorrido de validación de elementos en estaciones del sistema, cuartos de equipos, CCTV, cuartos de comunicaciones, sistemas informáticos, donde se evidencia la disponibilidad del componente tecnológico y el desarrollo de actividades de Operación y Mantenimiento a cargo del Operador.
- La Dirección de TIC validó la operación y la disponibilidad del componente tecnológico (Canales de datos, Audio, Video, y sistemas Informáticos del portal tunal y las estaciones de operación (Tunal, Juan Pablo, Paraíso y mirador) del sistema TransMiCable.
- La Dirección de TIC, revisó la implementación de los canales de comunicaciones de datos e internet por parte de la ODT.

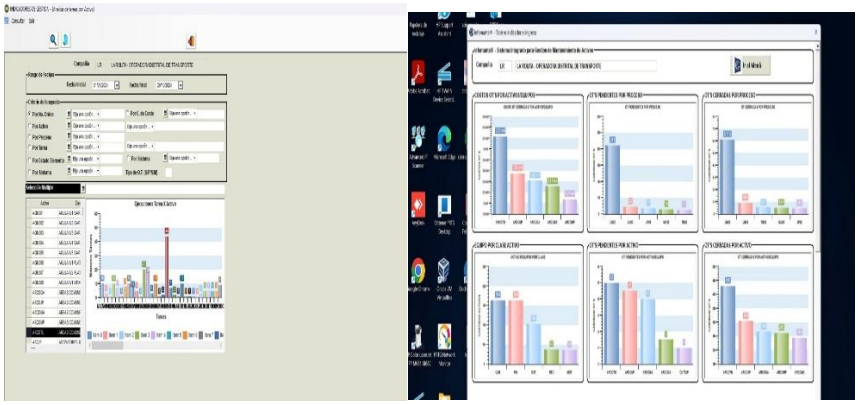
Fuente: TRANSMILENIO S.A - Imagen 12 sistema tecnológico LOOP21-GMAO Y CCO

- La Dirección de TIC validó la capacidad de los canales de comunicación y la conexión al cuarto de equipos principal del sistema TransMiCable estén configurados en el equipo balanceador Data center en Portal Tunal.
- La Dirección de TIC atendió la reunión de presentación realizada por el equipo TIC Rolita donde se evidencia la estabilidad de la infraestructura de telecomunicaciones en el sistema para el mes de 2026 sin novedades operativas.
- La Dirección de TIC adelanta las mesas de seguimiento quincenal con el fin de validar el funcionamiento de Estaciones, Cabinas, sistemas tecnológicos (LOOP21, GMAO Y CCO) acorde con el contrato suscrito equipos de comunicación.

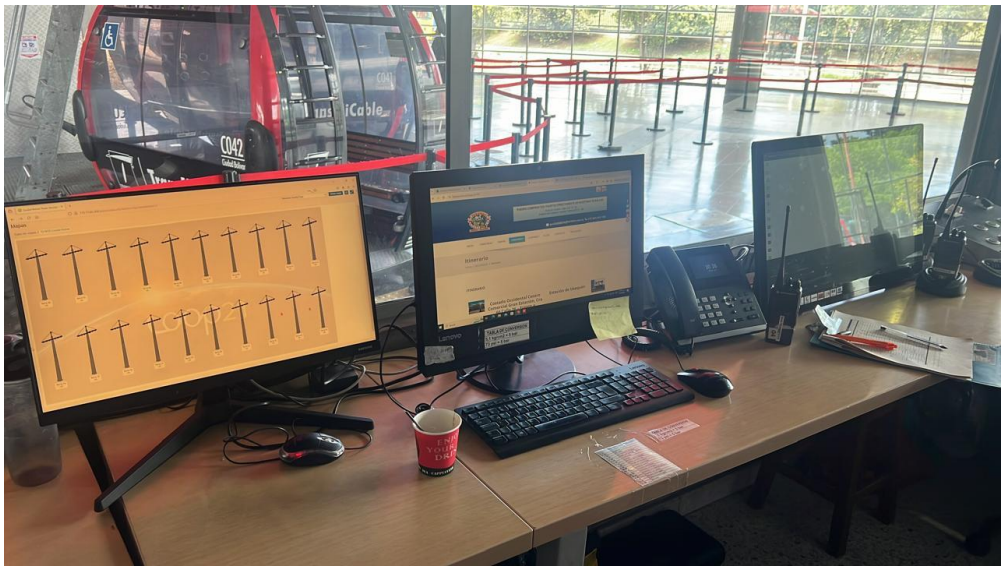
Fuente: TRANSMILENIO S.A - Imagen 15 Tabla Resumen componente tecnológico cabinas

Elementos Componente tecnológico	Estado/Valor
Estado Telefonía	OK
Estado GMAO	OK
Estado CCO	OK
Estado Canal Principal comunicaciones.	OK
Estado Canal Backup de comunicaciones	OK
Estado MDS	OK
Cabinas Online	144
Cabinas Offline	19
• Cabinas en proceso de cambio de Repuestos	14
• Cabinas apagadas por sincronización atención remota • Cabinas apagadas por prevención eléctrica por carga	5
