Ref. Convenio de Asociación No. CO1.PCCNTR.6493103 celebrado entre el Ministerio de Educación Nacional y la Fundación Pies Descalzos con **Objeto "AUNAR ESFUERZOS TÉCNICOS, ADMINISTRATIVOS Y FINANCIEROS PARA DESARROLLAR ACTIVIDADES ENCAMINADAS AL MEJORAMIENTO DE LA INFRAESTRUCTURA EDUCATIVA.".**

ASUNTO: INFORME DEL ESTADO ACTUAL DE LAS AULAS E INSTALACIONES EDUCATIVAS EN LA GUAJIRA.

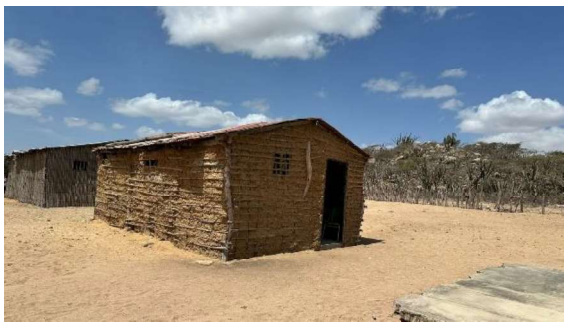
3. Institución Etnoeducativa Valle de Prashi

Infraestructura Existente:
- Se observan dos tipos principales de edificaciones: unas construidas con bloques de arcilla #4 y calados de concreto, así como otras aulas hechas de materiales locales, como yotohoro, madera y barro. Las estructuras de bloques parecen ser más recientes, pero carecen de acabados y su diseño es básico, sin adecuaciones térmicas o arquitectónicas para el clima de la región, debido a su poca altura y el material de la cubierta en teja de fibrocemento.

- Las estructuras de barro presentan deterioro evidente, con techos que parecen estar en riesgo de colapso. Esto se agrava con el uso de soportes improvisados, lo que representa un riesgo significativo para la seguridad de los estudiantes.

Recomendaciones: Se debe reforzar y terminar los bloques existentes, reemplazando las estructuras de barro con nuevas construcciones que cumplan con la NSR-10. Además, se recomienda la instalación de sistemas de captación de agua potable mediante pozos profundos y la implementación de tecnologías de potabilización económicas y sostenibles.

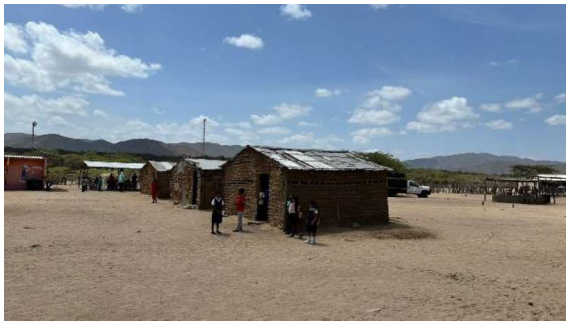
- El diseño y distribución de los espacios no son funcionales ni apropiados para el número de estudiantes. Las aulas pequeñas y sin divisiones adecuadas no facilitan el desarrollo de clases en condiciones óptimas.

- Las condiciones de las aulas en general muestran una falta total de aislamiento térmico, lo que genera un ambiente interno con temperaturas extremas, haciendo casi imposible el aprendizaje en días de calor.
