INFORME VISITA
FO-IF-07
2014-01-02
V. 02

CODIGO	
FECHA	AGOSTO 12 DE 2020
DESTINATARIO	OSCAR EDUARDO GARCIA, SECRETARIO DE INFRAESTRUCTURA DEPARTAMENTO DE CASANARE
PROFESIONAL	WALTER ANDRÉS CUBIDES ALFONSO
ASUNTO	VISITA TÉCNICA PARA EVALUAR EL ESTADO DE LA ESTRUCTURA DE LA VIA SECUNDARIA PAVIMENTADA Y DETERMINAR LAS CANTIDADES NECESARIAS PARA ADQUIRIR MEZCLA ASFALTICA DENSA EN CALIENTE PARA EL MANTENIMIENTO MEDIANTE EL RE PARCHEO EN LOS PUNTOS CRITICOS DEL TRAMO DE LA VIA DE SAN BENITO – RECETOR MUNICIPIO DE RECETOR DEPARTAMENTO DE CASANARE
MUNICIPIO	RECETOR – CHAMEZA DEPARTAMENTO DE CASANARE

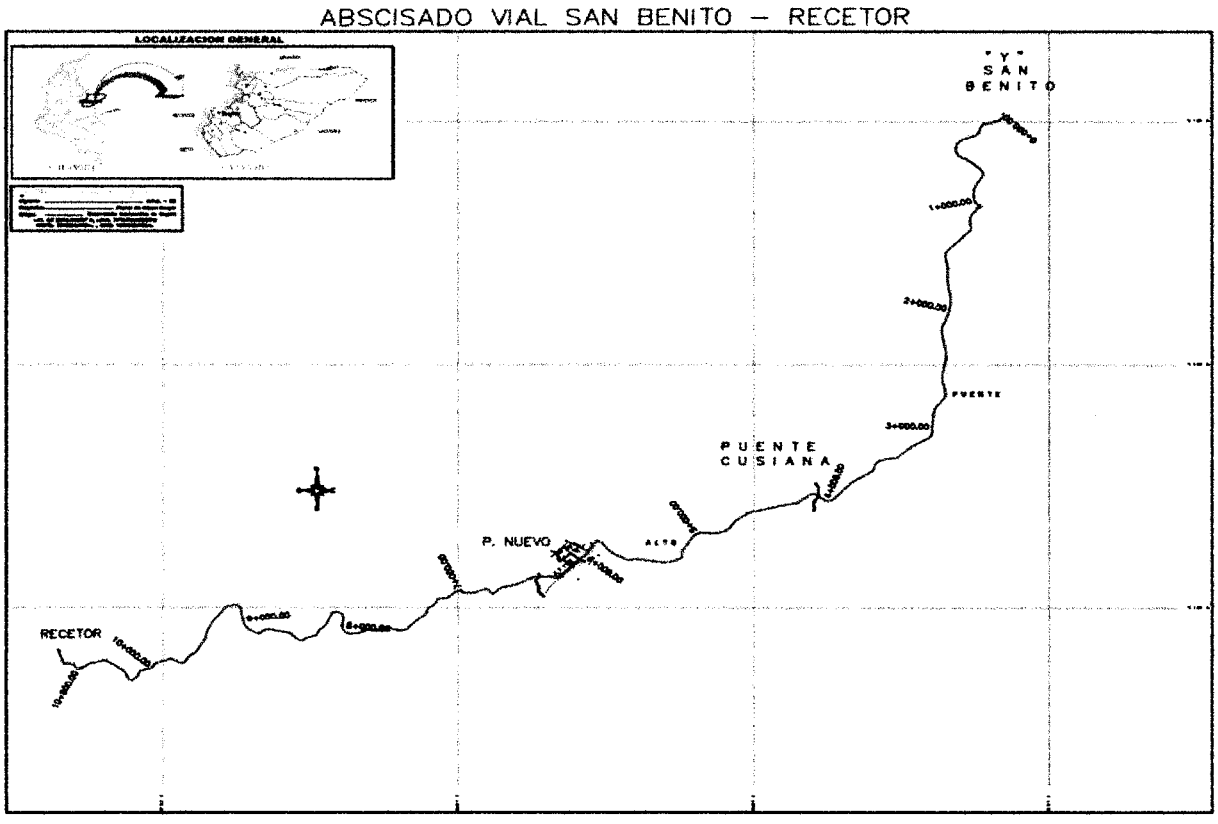
Ilustración 1 diferentes puntos identificados para intervenir con la mezcla densa en caliente mdc-2
