FORMULARIO DE VISITAS TECNICAS SECRETARIA DE INFRAESTRUCTURA	Código: R-SI-POI-003
MUNICIPIO DE ARMENIA	RADICADO INTERNO: **INT -** _____	Fecha: 14/10/2014
	Secretaría de Infraestructura Proceso Obras Públicas e Infraestructura Física	Versión: 004
	SI-POI - _____	Página: 1 de 1

FORMULARIO DE VISITAS TÉCNICAS
SECRETARÍA DE INFRAESTRUCTURA
DE ARMENIA (QUINDÍO)

REGISTRO FOTOGRÁFICO

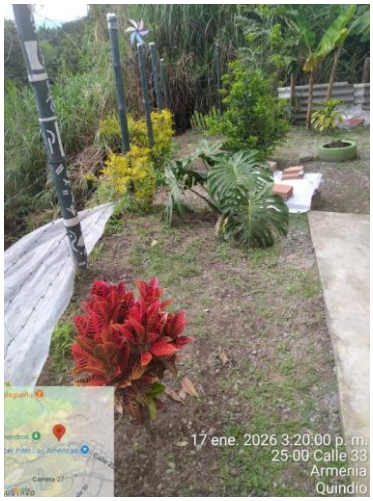
Observaciones: Se reporta desprendimiento de material de suelo desde talud a un costado de la vía de acceso al sector rural y fincas de este sector, donde material desprendido obstruye vía vehicular, material que es retiraro por parte de la comunidad.

Solar en parte trasera de viviendas hacia la pendiente del talud

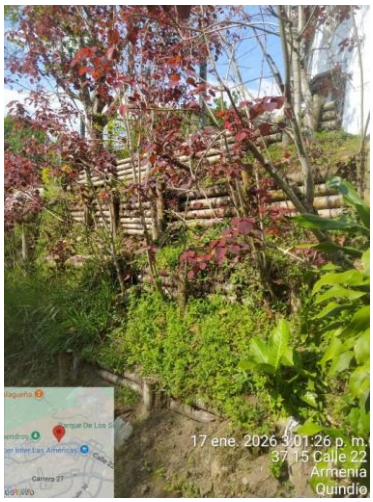
El 17 de enero de 2026, la Secretaría de Infraestructura de Armenia realizó una visita técnica al sitio reportado en el sector norte de la vía de acceso rural, donde se evidenció un desprendimiento de suelo en un talud que obstruyó temporalmente el tránsito vehicular, situación atendida inicialmente por la comunidad. Se constató que el deslizamiento ocurrió en la parte del talud sin intervención de bioingeniería, mientras las zonas con trinchos y vegetación se mantienen estables. En la parte superior, aunque las viviendas conservan áreas verdes en buen estado, no existen obras de drenaje que conduzcan adecuadamente las aguas de escorrentía, lo que favorece la infiltración hacia el talud. Además, la intervención comunitaria al cortar vegetación ha dejado el suelo expuesto a erosión y cambios de humedad, incrementando el riesgo de arrastre progresivo. Como medida provisional, la comunidad instaló un plástico protector. En el frente opuesto del sitio se observaron gaviones deteriorados, con desprendimiento de piedras y daños en las mallas, lo que compromete su función de estabilización. La inspección concluyó que el deslizamiento responde a múltiples factores: pendiente y altura del talud, tipo de suelo, lluvias constantes, ausencia de vegetación y falta de drenaje. Aunque no se identificó riesgo inmediato para las viviendas superiores, se señaló que la definición de medidas correctivas requiere estudios técnicos especializados. Se recomienda continuar con obras de bioingeniería mediante trinchos adicionales, implementar drenes subhorizontales para evacuar el exceso de agua y diseñar un manejo integral de las aguas superficiales y de escorrentía, con el fin de prevenir procesos erosivos que afecten la estabilidad del talud. Finalmente, se aconseja mantener el plástico instalado por la comunidad como medida temporal de control de humedad, mientras se gestionan las acciones técnicas necesarias.

Zona del talud intervenida con trinchos
