ALCALDÍA DE SANTIAGO DE CALI GESTIÓN JURÍDICO ADMINISTRATIVA GESTIÓN CONTRACTUAL	MODELO INTEGRADO DE PLANEACIÓN Y GESTIÓN (MIPG) INFORME DE SUPERVISIÓN CONTRATO DE OBRA O INTERVENTORÍA	MAJA01.04.03.P002.F005	
		VERSIÓN	002

Contrato o Aceptación de Oferta No. 4151.010.26.1.0832 de 2025

REALIZAR LA INTERVENTORÍA TECNICA, ADMINISTRATIVA, JURIDICA, FINANCIERA, AMBIENTAL Y CONTABLE A LOS CONTRATOS DE OBRA QUE RESULTEN ADJUDICADOS EN EL PROCESO DE LICITACIÓN PÚBLICA No. 4151.010.32.1.0539-2025, CUYO OBJETO ES: "REALIZAR EL MANTENIMIENTO DE VÍAS, OBRAS DE DRENAJE Y DE MEJORAMIENTO DE LAS VÍAS URBANAS Y RURALES DEL DISTRITO DE SANTIAGO DE CALI.

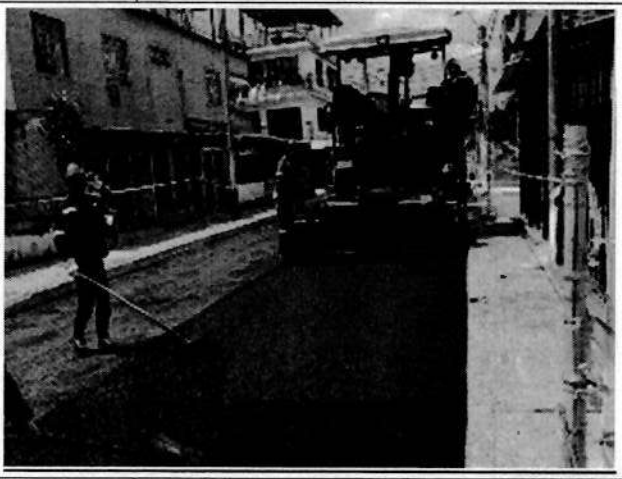
Foto No. 7 — Instalación de mezcla asfáltica tipo MDC-19

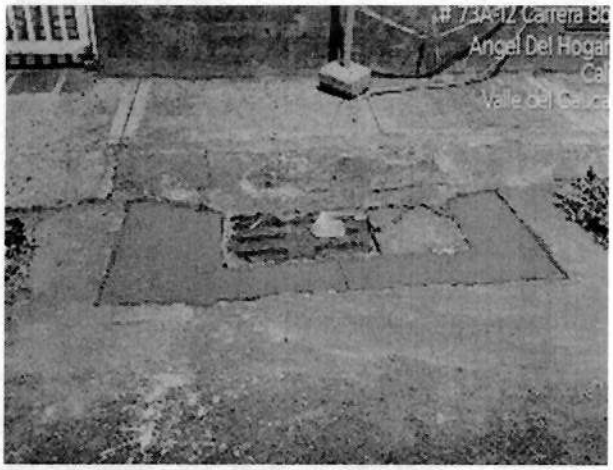
Foto No. 8 — Nivelación cartera de sumidero

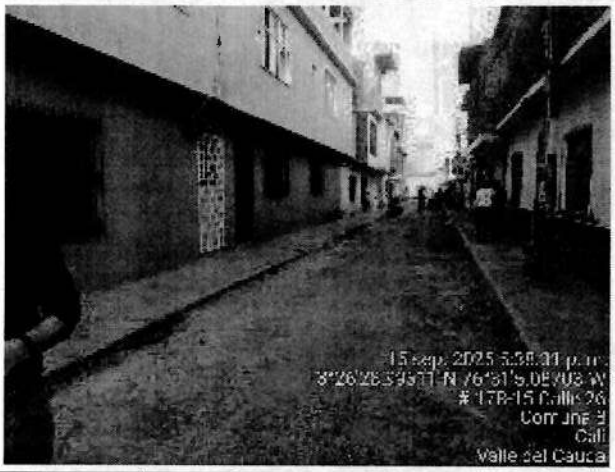
Foto No. 13	Estado inicial del tramo

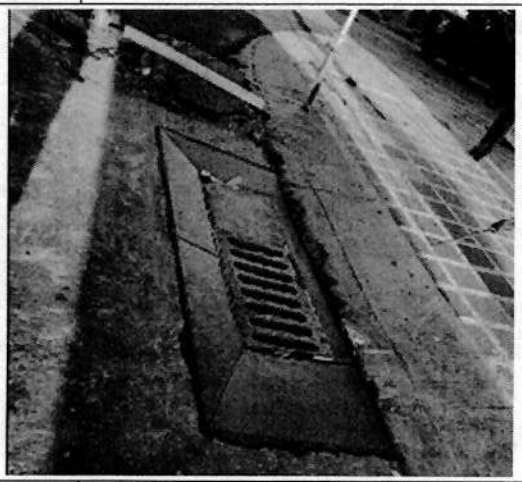
Foto No. 24	Nivelación cartera de sumidero

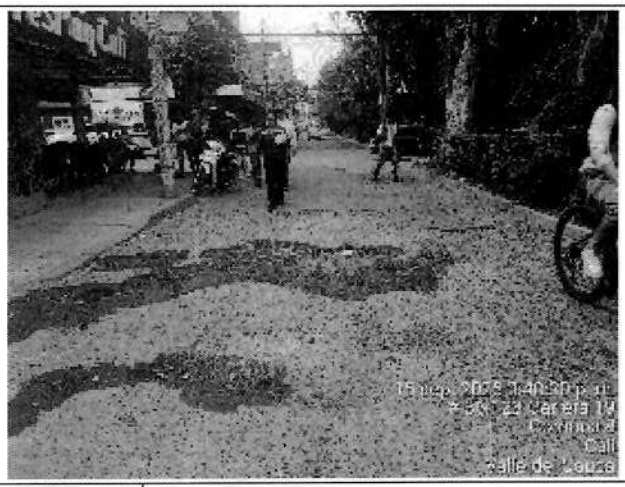
Foto No. 25	Estado inicial del tramo.

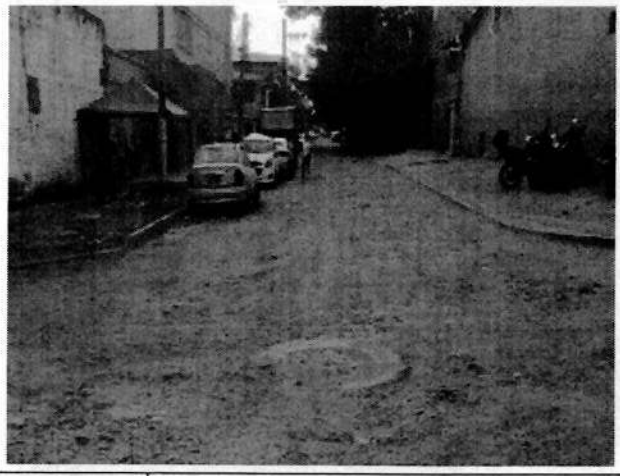
Foto No. 29	Estado inicial del tramo

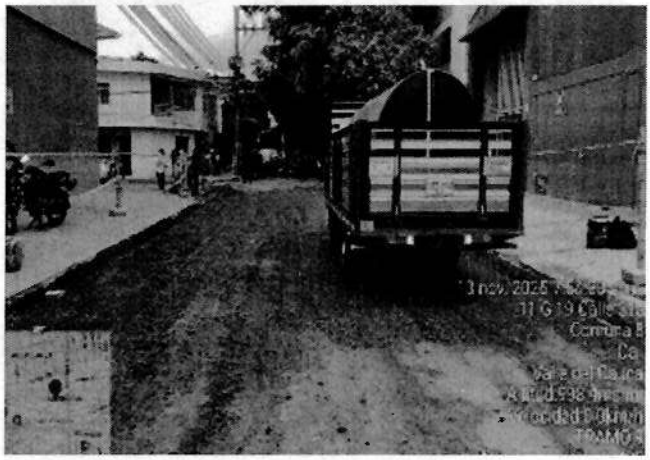
Foto No. 30	Instalación de base granular

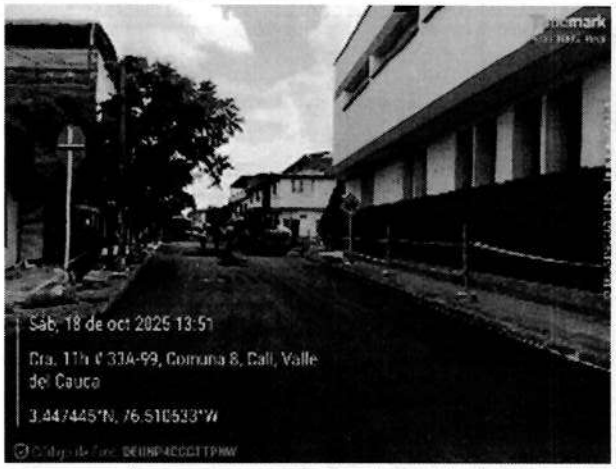
Foto No. 34	Instalación de mezcla asfáltica tipo MDC-19

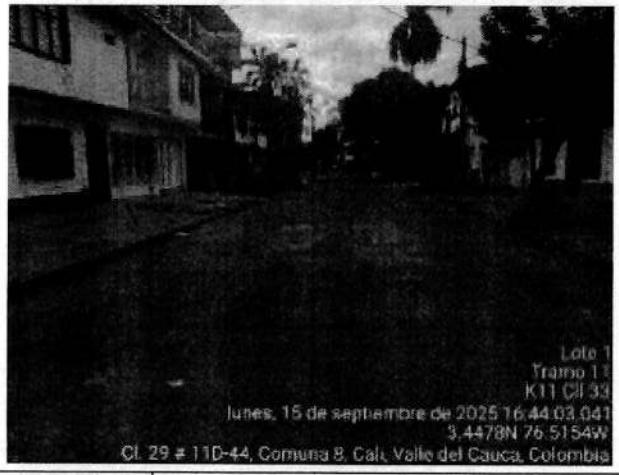
Foto No. 37	Estado inicial del tramo

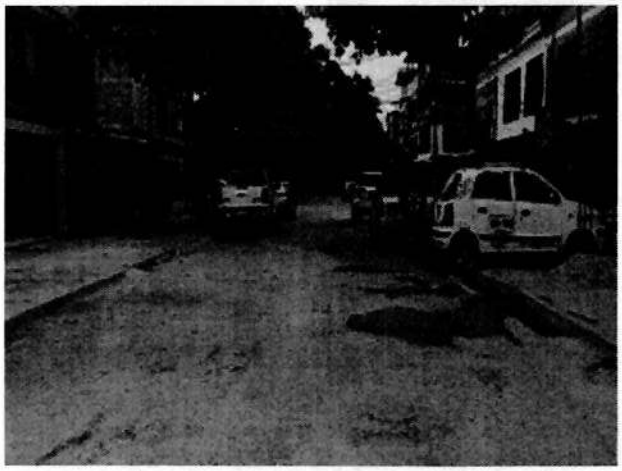
Foto No. 45	Estado inicial del tramo

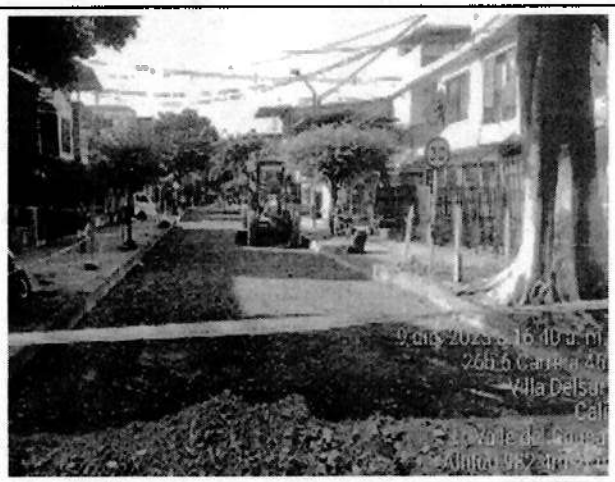
Foto No. 46	Capa de base granular

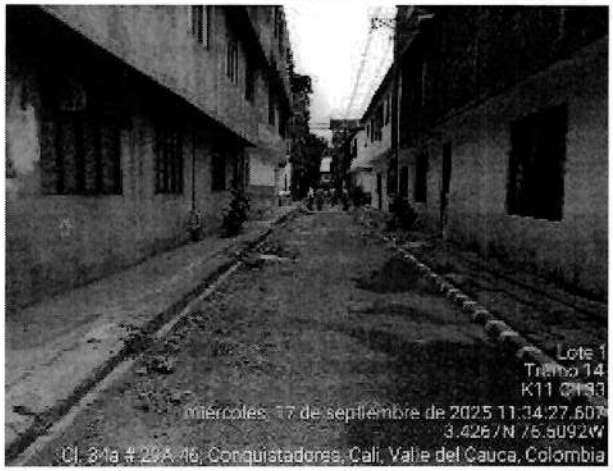
Foto No. 49	Estado inicial del tramo

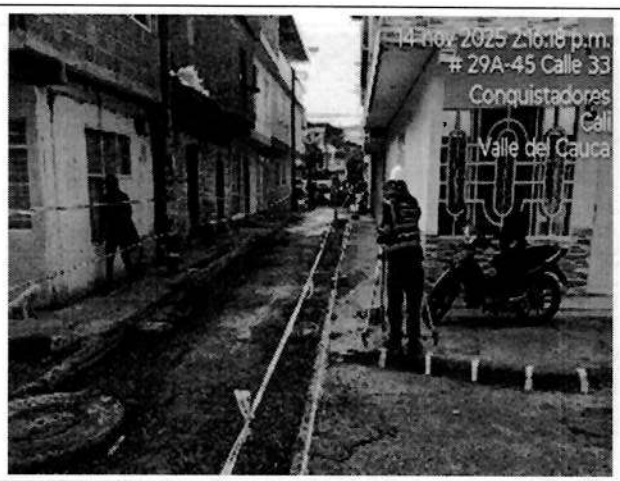
Foto No. 50	Capa de base granular

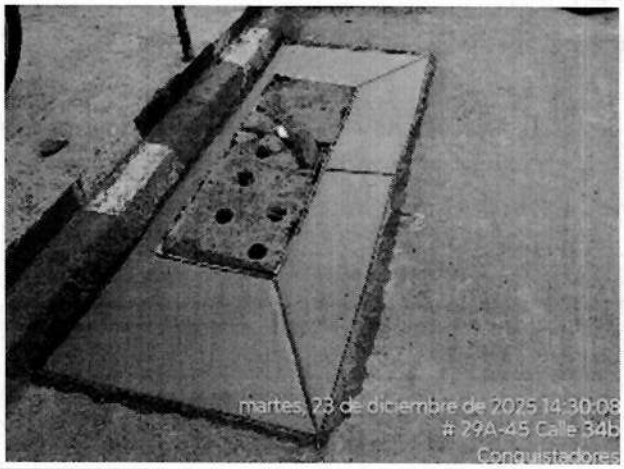
Foto No. 52	Nivelación cartera de sumidero

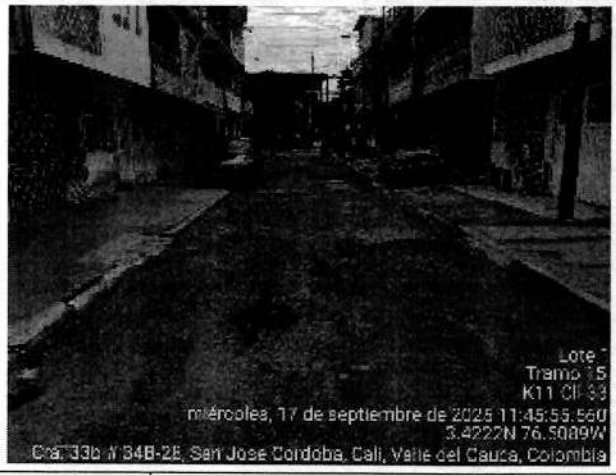
Foto No. 53	Estado inicial del tramo

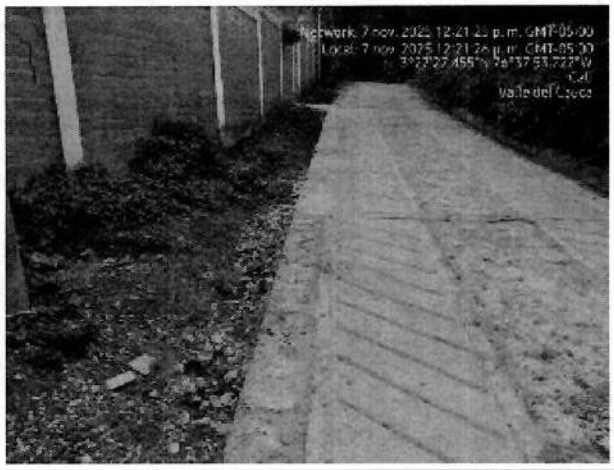
Foto No. 67	Estructura finalizada.

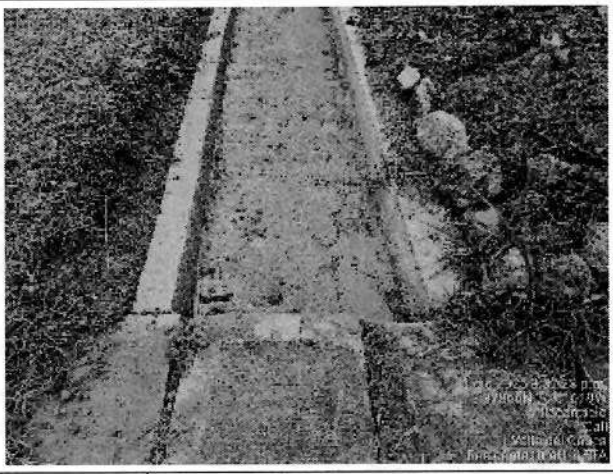
Foto No. 75	Instalación de formaleta y acero de refuerzo

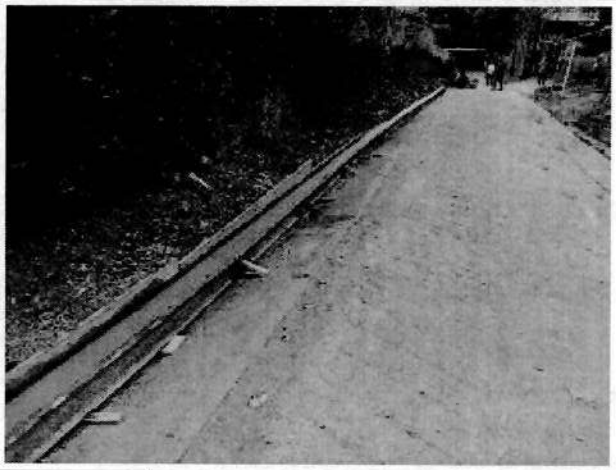
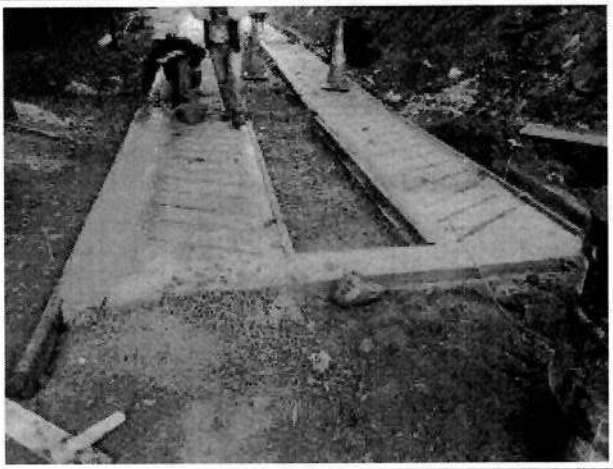
Foto No. 79	Fundición de bordillo de cunetas

Foto No. 80	Fundición de bordillo de cuenta

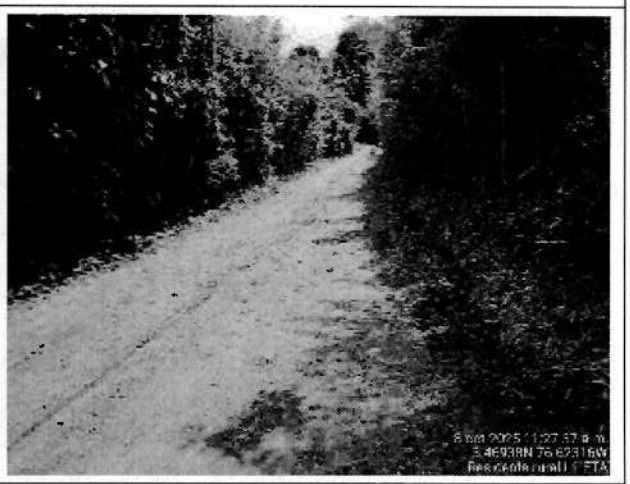
Foto No. 90	Estado inicial del tramo

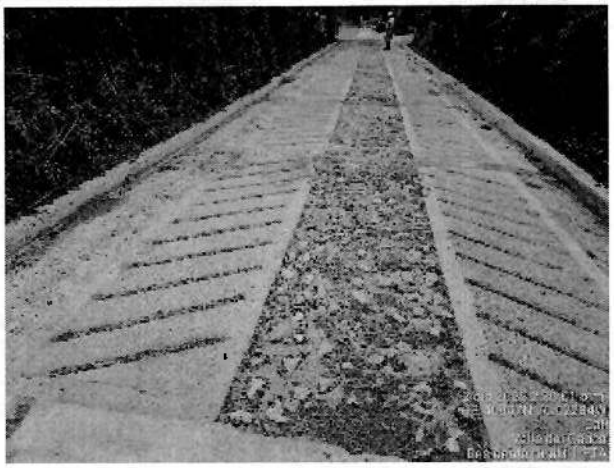
Foto No. 91	Terminado de placa huella

Foto No. 92	Pendiente empalme con estructura existente

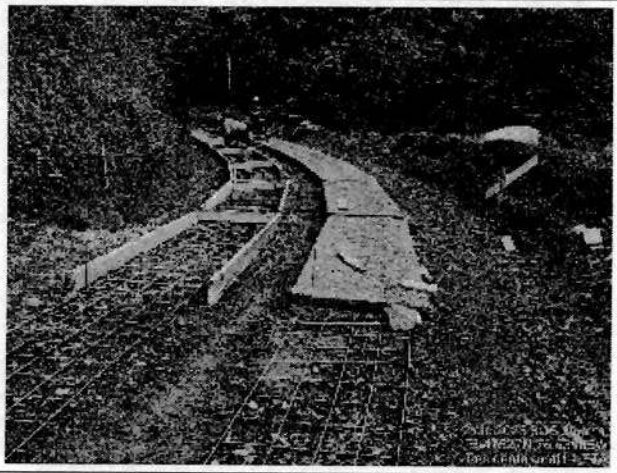
Foto No. 95	Fundición de placa huella

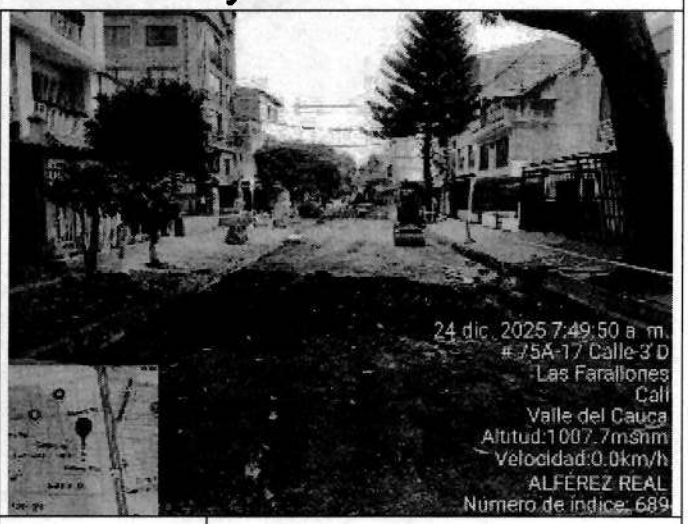
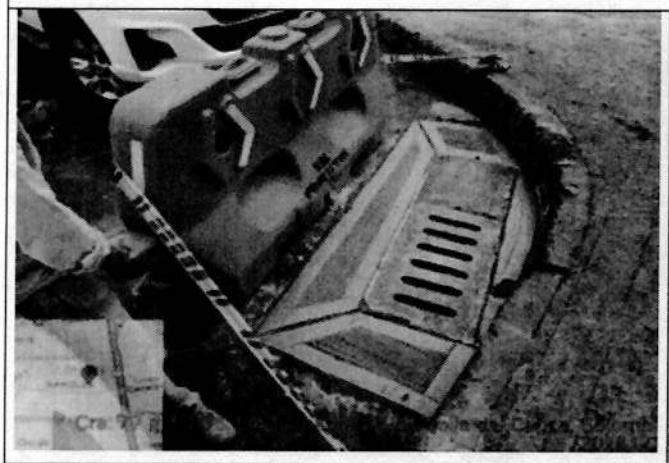
TRAMO 32 Calle 3D entre cras 75 y 75A

Foto No. 1	Excavación subrasante	Foto No. 2	Compactación subrasante

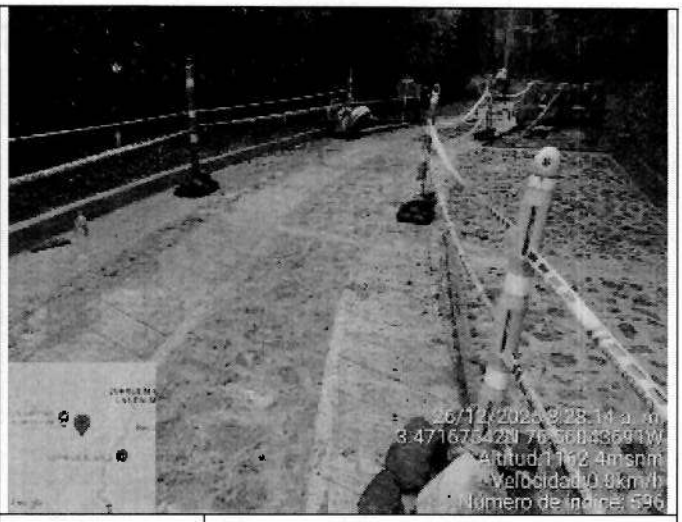
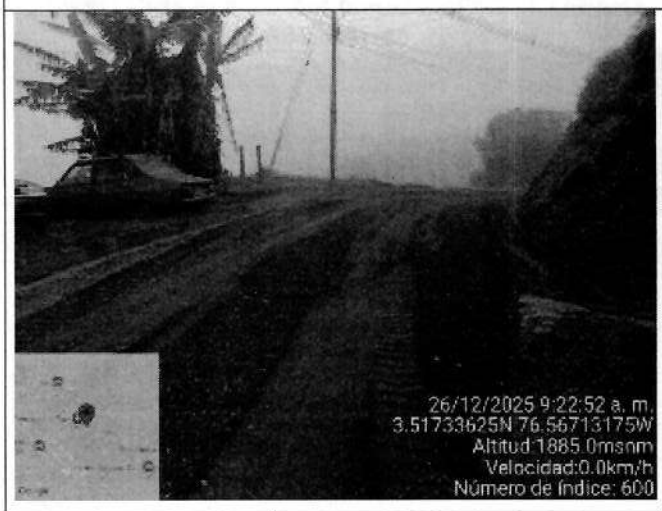
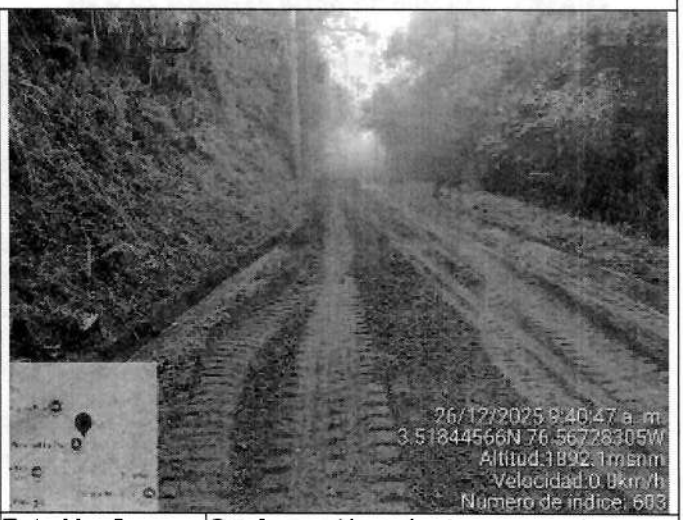
TRAMO 34 Calle 2 Oeste entre Calle 2BIS Oeste y carrera 75A

Nivelación de carteras de sumideros		Nivelación de carteras de sumideros
