INFORME DE INTERVENTORÍA DE OBRA

INFORME DE INTERVENTORÍA No:	4		FECHA:	12	de	FEBRERO	de	2026			
PERIODO: DEL	1	de	ENERO	de	2026	AL	31	de	ENERO	de	2026

CONTRATO No:	**IPO-003**	DE	2025	RECURSOS:	REGALÍAS

OBJETO DEL CONTRATO DE OBRA: MEJORAMIENTO DE LA VIA QUE CONDUCE DEL MUNICIPIO DE RAQUIRA AL CENTRO POBLADO DE LA CANDELARIA, MUNICIPIO DE RAQUIRA, DEPARTAMENTO DE BOYACÁ.

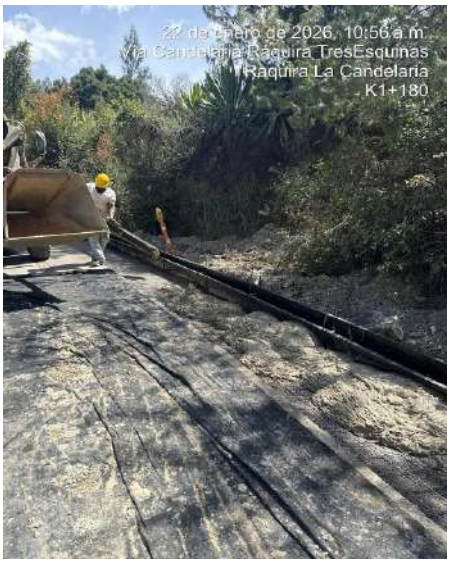
Suministro e instalación de malla electrosoldada para el refuerzo de las cunetas desde el K1+130 al K1+380.
