CONSORCIO REACTIVACIONES 2021 Los Curos – Málaga	**INFORME MENSUAL DE INTERVENTORÍA No. 06 PERIODO: 01 DE NOVIEMBRE A 30 DE NOVIEMBRE DE 2021**

INSTITUTO NACIONAL DE VÍAS

CONTRATO No. 1002 de 2021

“INTERVENTORIA PARA LAS OBRAS DE MEJORAMIENTO, MANTENIMIENTO, GESTIÓN PREDIAL, SOCIAL Y AMBIENTAL SOSTENIBLE DE LA CONEXIÓN TRONCAL CENTRAL DEL NORTE (LOS CUROS - MÁLAGA), EN EL DEPARTAMENTO DE SANTANDER, EN MARCO DE LA REACTIVACIÓN ECONÓMICA, MEDIANTE EL PROGRAMA DE OBRA PÚBLICA "VÍAS PARA LA LEGALIDAD Y LA REACTIVACIÓN VISIÓN 2030". MÓDULO 1.

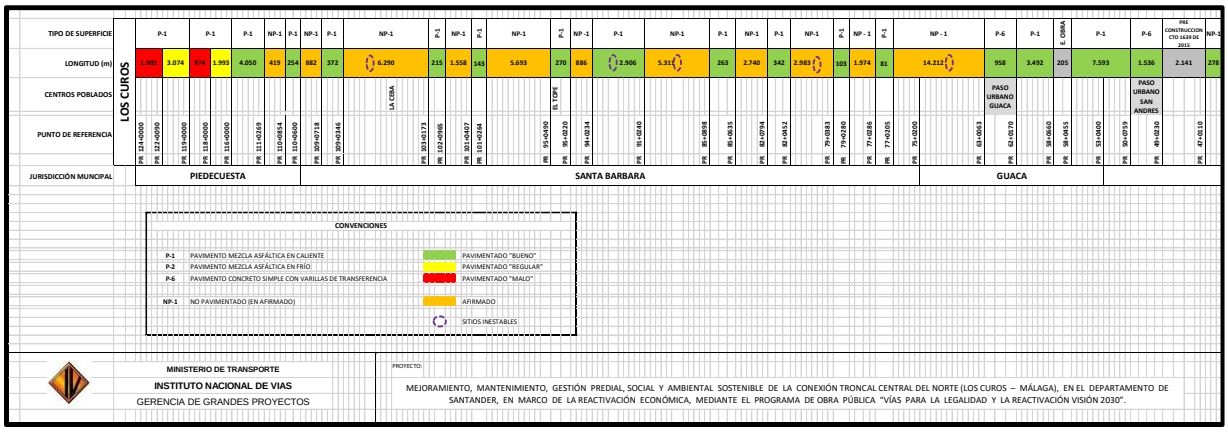
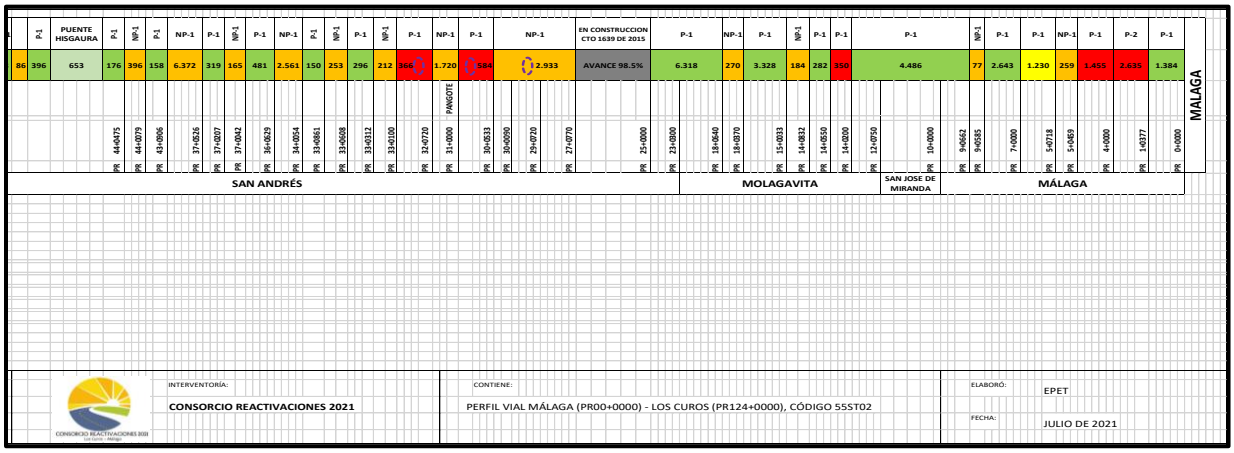
IMAGEN 8. PERFIL VIAL MÁLAGA - LOS CUROS, CÓDIGO 55ST02

De manera general, construido el puente Hisgaura y pavimentado los sectores por el contrato No. 1639 de 2015 por el Consorcio Vías de Colombia, la vía Málaga-Curos cuenta con 121,1 kms de los cuales pavimentados se tienen 62,3 kms y en afirmado 58,8 kms; no obstante, si se transita por la vía antigua del puente Hisgaura la longitud total serían de 122,3 kms de los cuales tendríamos pavimentados 61,1 kms y en afirmado 61,2 kms.
