CONSORCIO REACTIVACIONES 2021 Los Curos – Málaga	**INFORME MENSUAL DE INTERVENTORÍA No. 13 - PERIODO: 01 DE JUNIO A 30 DE JUNIO DE 2022**

INSTITUTO NACIONAL DE VÍAS

CONTRATO No. 1002 de 2021

“INTERVENTORIA PARA LAS OBRAS DE MEJORAMIENTO, MANTENIMIENTO, GESTIÓN PREDIAL, SOCIAL Y AMBIENTAL SOSTENIBLE DE LA CONEXIÓN TRONCAL CENTRAL DEL NORTE (LOS CUROS - MÁLAGA), EN EL DEPARTAMENTO DE SANTANDER, EN MARCO DE LA REACTIVACIÓN ECONÓMICA, MEDIANTE EL PROGRAMA DE OBRA PÚBLICA "VÍAS PARA LA LEGALIDAD Y LA REACTIVACIÓN VISIÓN 2030". MÓDULO 1.

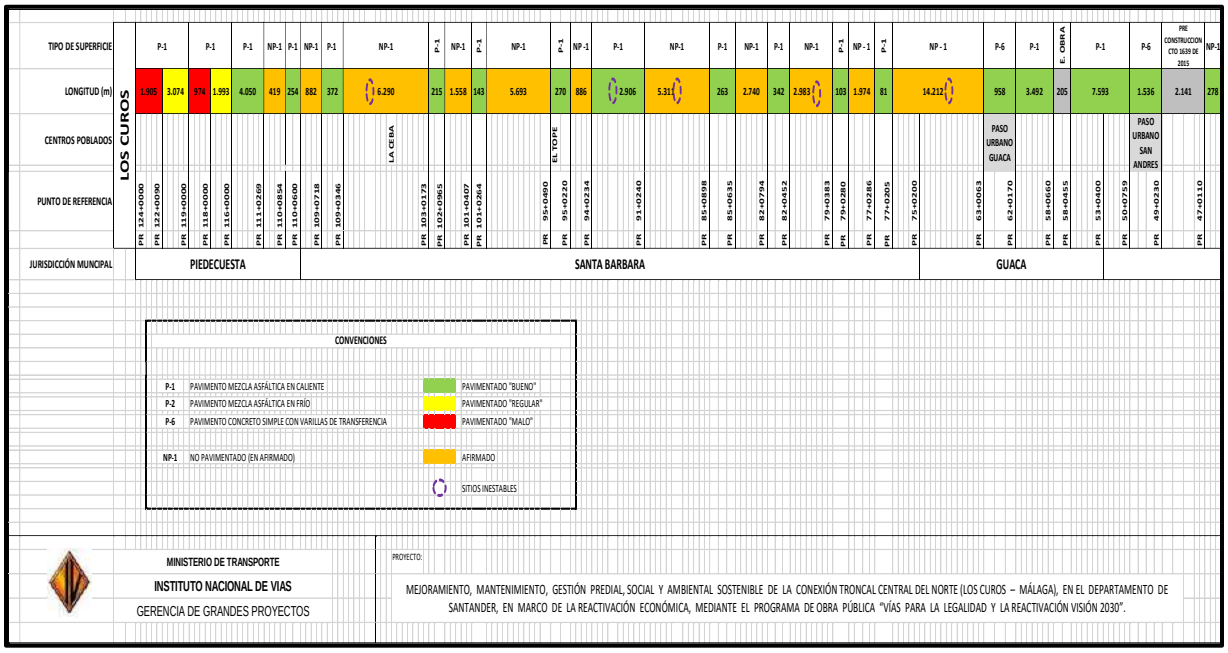
IMAGEN 8. PERFIL VIAL MÁLAGA - LOS CUROS, CÓDIGO 55ST02

De manera general, construido el puente Hisgaura y pavimentado los sectores por el contrato No. 1639 de 2015 por el Consorcio Vías de Colombia, la vía Málaga-Curos cuenta con 121,1 kms de los cuales pavimentados se tienen 62,3 kms y en afirmado 58,8 kms; no obstante, si se transita por la vía antigua del puente Hisgaura la longitud total serían de 122,3 kms de los cuales tendríamos pavimentados 61,1 kms y en afirmado 61,2 kms.
